PM Dagvatten

Kvarnluckan 2, Stockholms stad

2022-06-10, 22U0258

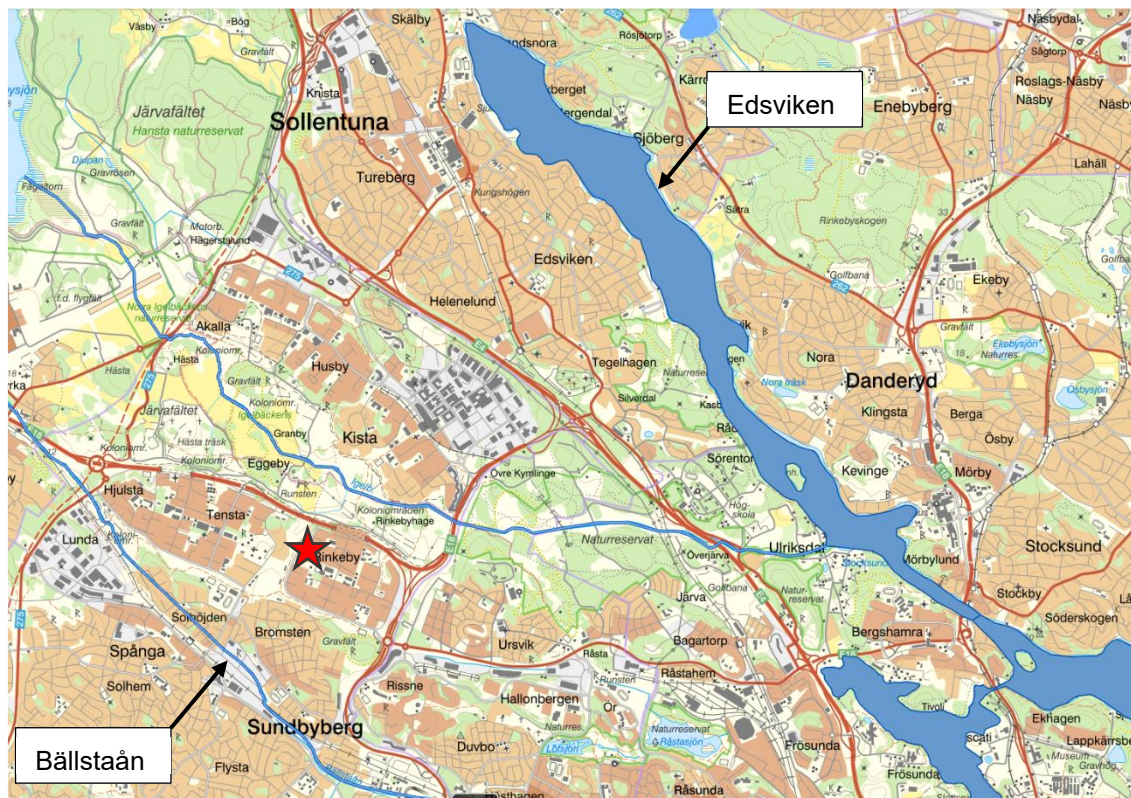
Figur 3. Bällstaåns (recipient för ytvavrinning) och Edsvikens (recipient för tekniska avledning) lokalisering i förhållande till ungefärligt läge för aktuellt område för dagvattenutredning (markerat med röd stjärna). Bällstaåns ekologiska och kemiska status har klassats av VISS⁵ enligt Tabell 1.

Ytlig avrinning från utredningsområdet sker till Bällstaån, belägen söder om fastigheten. Bällstaån är ett vattendrag med längd på ca 10 km. Ån är klassad som en vattenförekomst och berörs därmed av miljökvalitetsnormer (MKN) för vatten. Lokaliseringen av Bällstaån framgår av Figur 3.

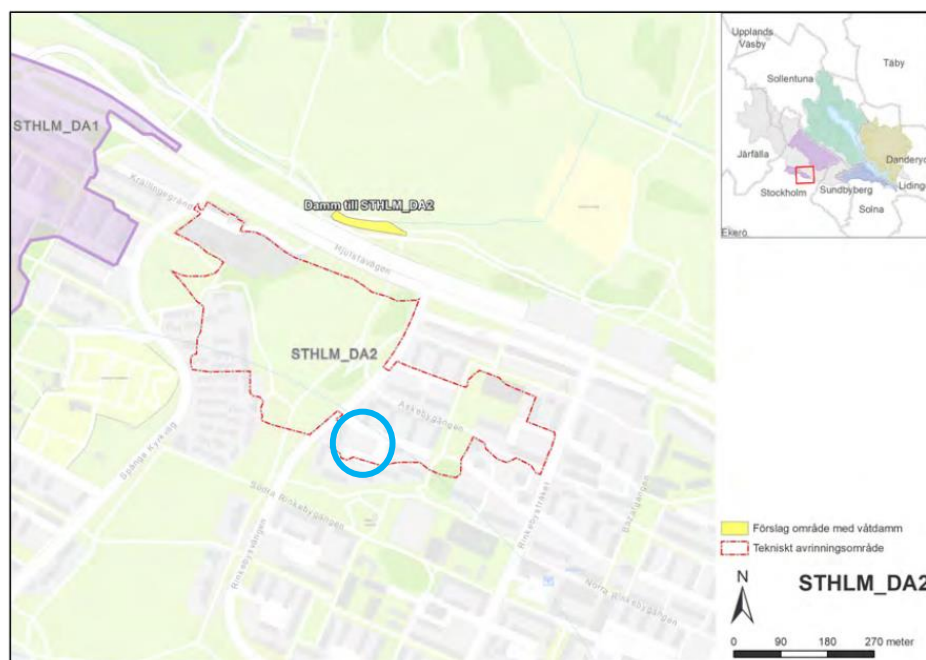
Figur 4. Förslag på placering av ny våttdamm inom LÅP (Edsviken Vattensamverkan, 2019). Ungefärlig lokalisering av utredningsområdet för dagvattenutredning markeras med blå polygon.

För aktuellt utredningsområde, som ligger inom Stockholms stad, föreslås fyra fysiska punktåtgärder i form av anläggning av våtdammar för rening inom det tekniska avrinningsområdet för Järva dagvattentunnel. Dagvattnet från utredningsområdet i Rinkeby leds till denna tunnel vilken har utlopp i Edsviken. En våtdamm föreslås anläggas i närhet till aktuellt utredningsområde, se Figur 4 nedan.

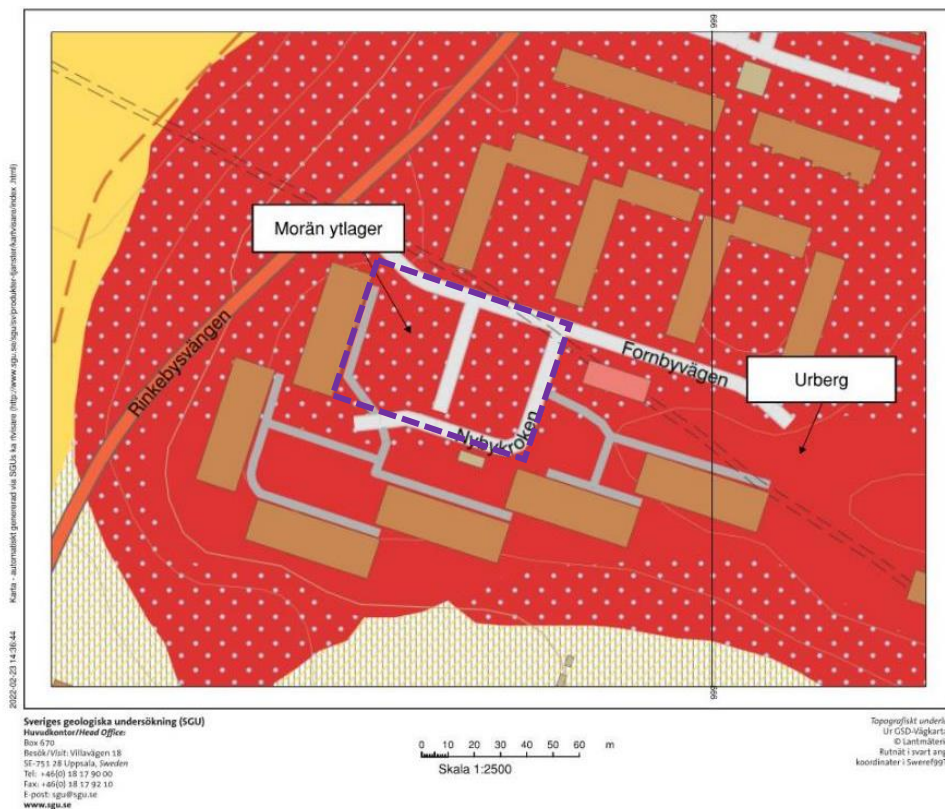
Figur 5. Utdrag ur jordartskarta där utredningsområdet är ungefärligt markerat med lila streckning.
