UPPDRAG Kv Törnet	UPPDRAGSLEDARE Anna Pettersson Skog	DATUM 2020-02-27
UPPDRAGSNUMMER 13009818	UPPRÄTTAD AV Sofi Sundin Patricia Rull Weissbach

PM dagvatten Törnet 10

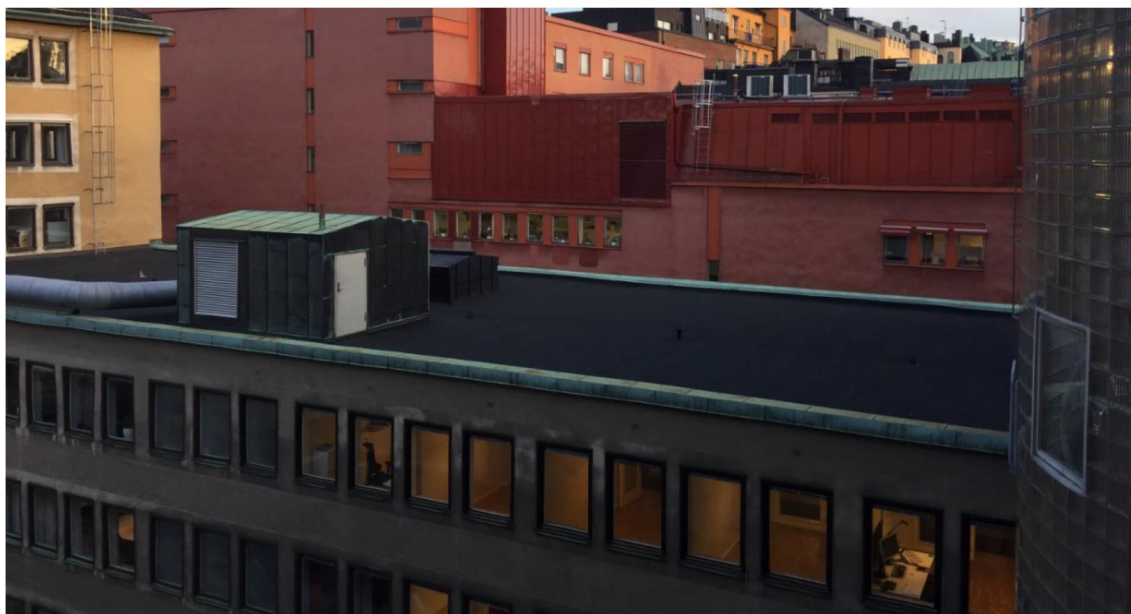
Figur 1. Nuläge: Tak med kopparkrön och kopparklätt fläktrum. Utsnitt från foto taget av Thule Fastighetsutveckling.

Befintliga fönster har kopparbleck och ett kopparkrön på taket (se Figur 1), mot både gata och innergård. Stadsmuseet har gett byggnaden gul klassning, vilket innebär att den har ett visst kulturhistoriskt värde och att den är betydelsefull för stadsbilden (Stadsbyggnadskontoret, Kulturförvaltningen, 2017-19-19). Klassningen gjordes för flera decennier sedan och enligt den antikvariska förundersökningen är det möjligt att byggnaden skulle tillmätas ett högre värde än så om klassningen gjorts idag (Wenanders Byrå, 2019). En nyligen renoverad blåklassad fastighet på Östermalm, ritad av den namnkunnige arkitekten Ragnar Östberg, har fått ny kopparomfattning runt sina fönster. Det indikerar att det kulturhistoriska kan värderas högre än miljönyttan även för den aktuella fastigheten, även den ritad av en namnkunnig arkitekt, Björn Hedvall, om än ej lika välkänd.

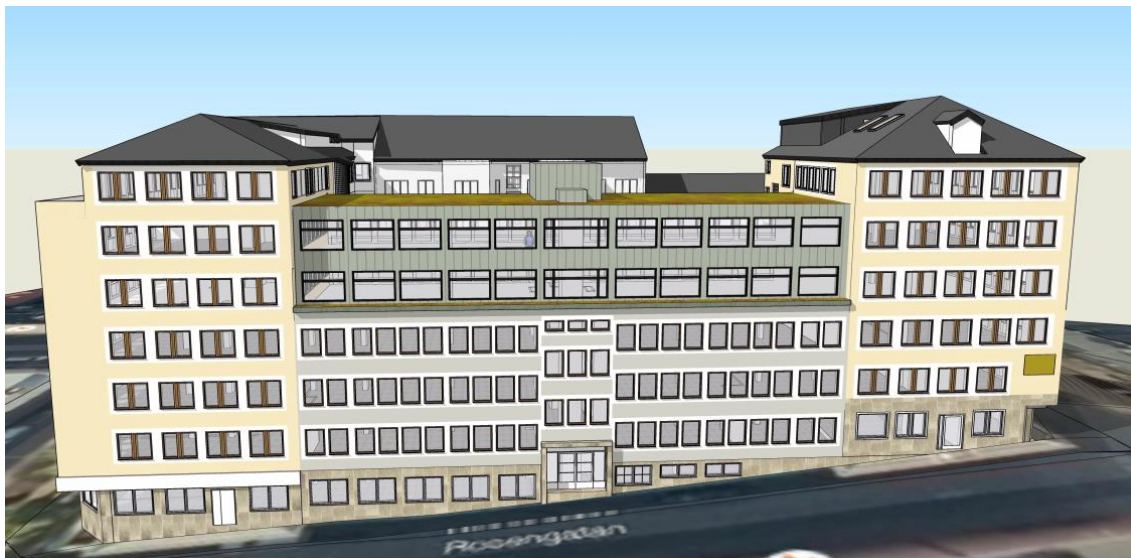
Figur 2. Figuren visar den planerade utformningen av påbyggnaden. Urklipp från illustration av utformning vy alt. 4 från Thule Fastighetsutveckling AB.

Den nya påbyggnaden planeras ha ett indrag från fasaden med 70 cm (personlig kommunikation Thule Fastighetsutveckling, februari 2020), se Figur 2 nedan. Grönt tak planeras både på den översta takytan och på den yta som indraget skapar. Kopparkrönet kommer att behållas. Den nya utformningen kommer att innebära att ytterligare en kopparlist läggs till mot gatan så att det sammanlagt blir tre kopparlister på huset (en mot innergården och två mot gatan). Fläktrummet som idag står uppe på taket är kopparklätt. I den nya utformningen står fläktrummet kvar på taket men det kommer sannolikt inte att vara beklätt med koppar.
