PM DAGVATTEN

KV Hornafjord 3, Kista
Structor Mark VA

INFÖR DETALJPLAN

2018-09-18 REV 2021-09-03

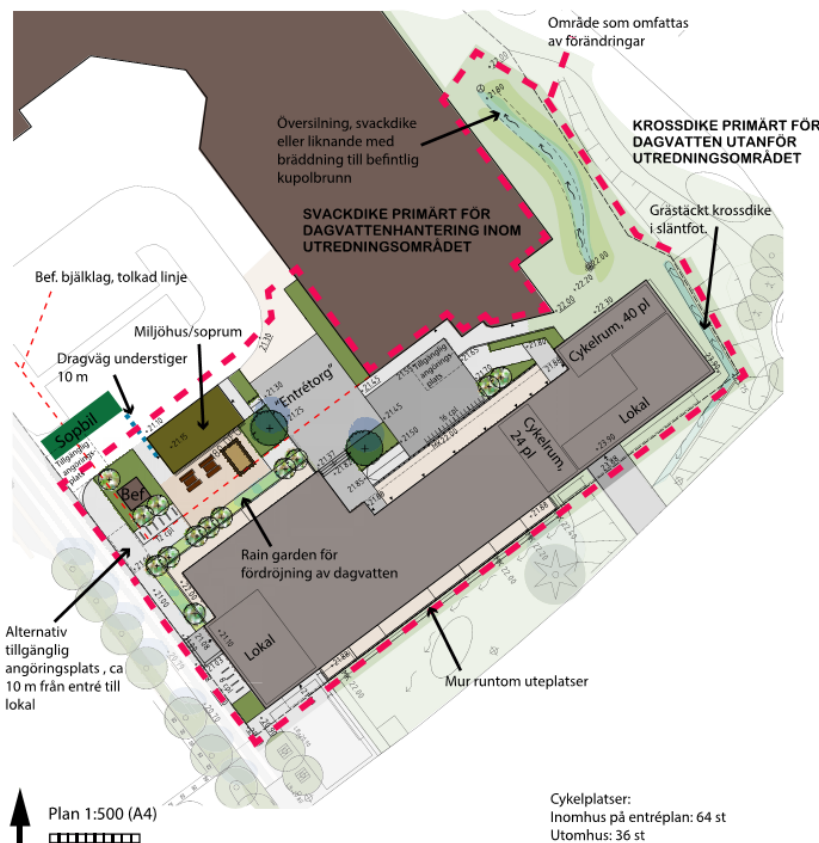
Figur 1. Utredningsskiss, markplaneringsplan, Bjerking 2021-09-02

Den planerade byggnaden kommer bestå av max 6 våningar med en uppdelad takyta samt takterrass. Se Figur 1, utredningsskiss samt markplanering.

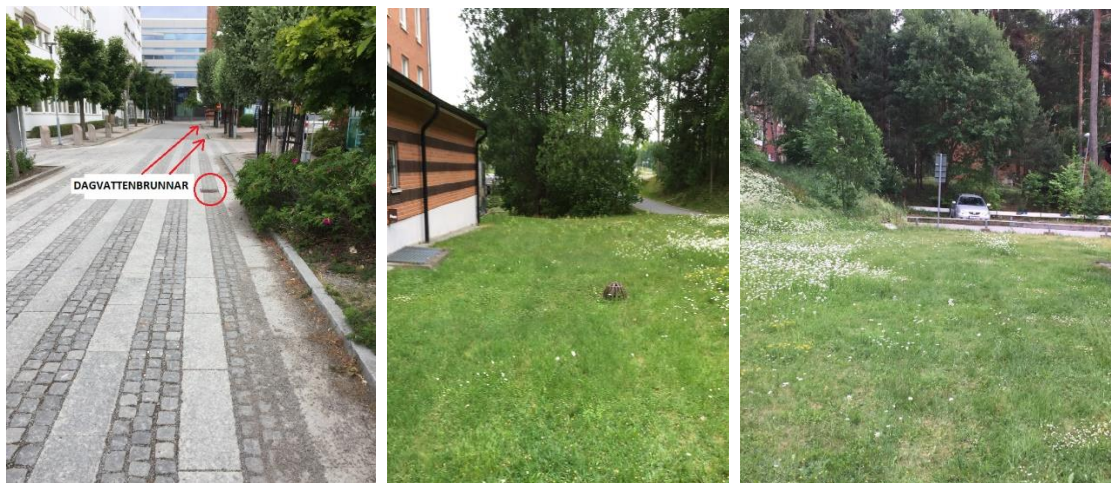
Figur 3. Bilder från utredningsområdet (platsbesök 2018-06-18).

Utredningsområdet består idag av en grusad parkeringsyta samt ett mindre grönområde. Området lutar från nordöstlig till nordvästlig riktning. Höjdskillnaden inom utredningsområdet är ca 3 m. I området finns befintligt system för dagvattenhantering i form av naturlig infiltration i marken samt kommunala dagvattenbrunnar i gångvägen och gatan (Borgarfjordsgatan) i sydvästlig riktning om utredningsområdet. Strax utanför utredningsområdets nordvästra del på baksidan av Memory Hotel finns en lågpunkt med en kupolsil. Även söder om utredningsområdet mellan det idag två befintliga parkeringsytorna. Bilderna i Figur 3 är tagna från ett platsbesök den 19 juni 2018. Den vänstra bilden visar vart dagvattenbrunnarna sitter i Borgarfjordsgatan som delvis är inom utredningsområdet. Den mittersta bilden visar kupolsilen på baksidan av Memory Hotel. Den högra bilden fotar befintlig grusad parkeringsplats samt gräs och skogsyta inom utredningsområdet.

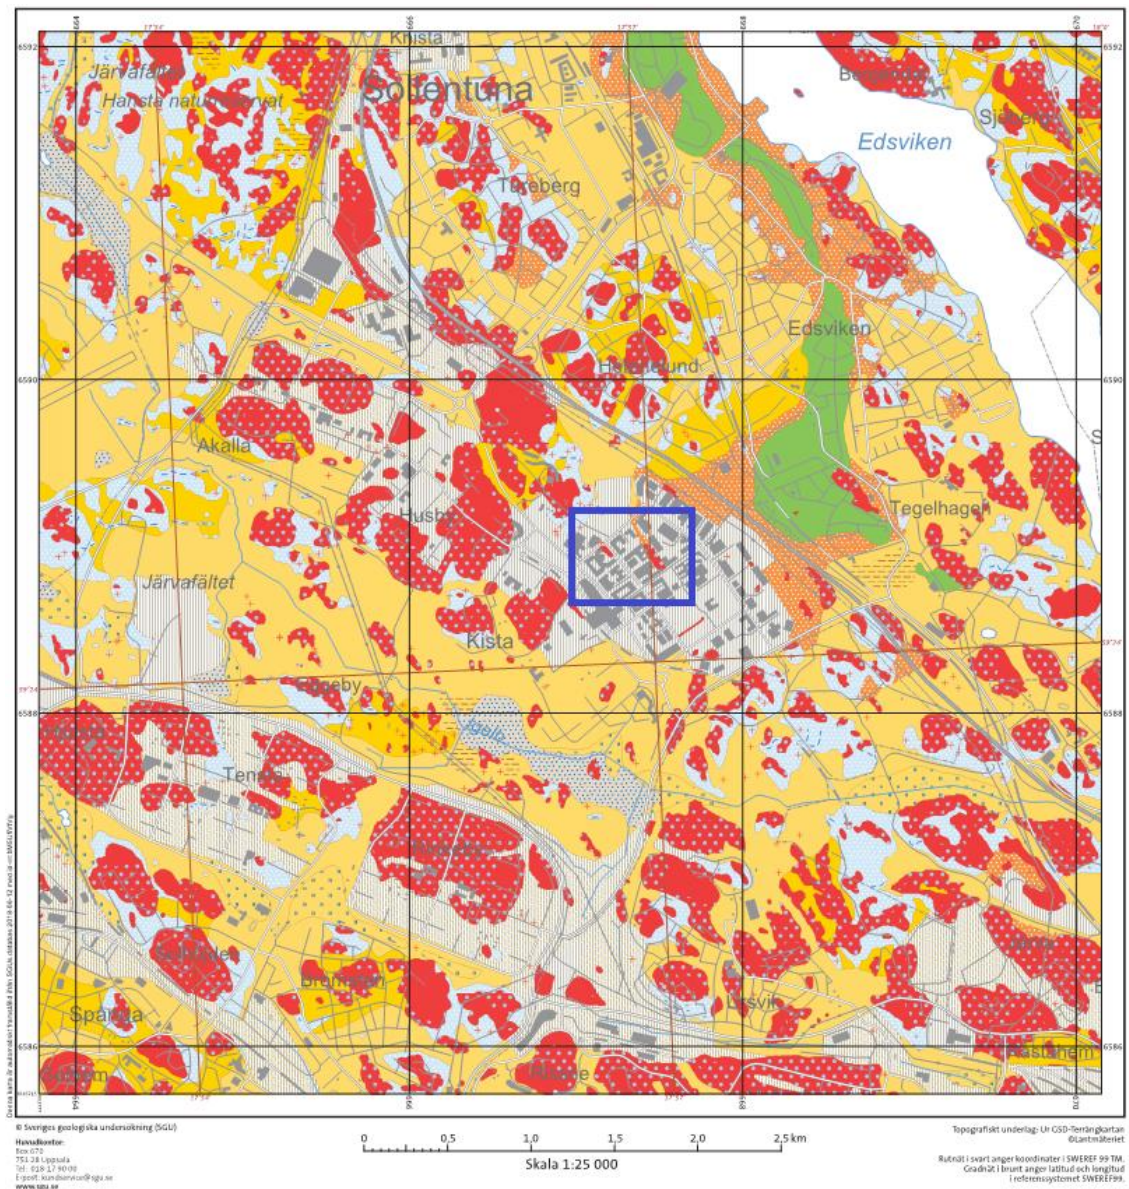
Figur 4. Jordartskarta över utredningsområdet. Utredningsområdet markerat med blå färg (ungefärlig position)¹

Utredningsområdet består till största del av fyllnadsmassor ovan lera och sand/friktingsjord på berg. Enligt det geotekniska PM utgörs området av minst 1–2 m fyllning. Därunder följer ca 3–6 m lera ovan friktionsjord. I den östra delen är jorden växellagrad med lera och postglacial sand. De undersökningspunkter som är utförda visade att jorddjupet i mätpunkterna är minst 4–13 m. Det finns ett mindre grundvattenmagasin i friktionsjorden under leran. Två grundvattenrör finns/har funnits installerade strax norr om utredningsområdet (GV3 och EHC616). EHC616 har lodats ca 70 gånger mellan 1979 och 2000 visar uppmätta nivåer mellan +16,91 och +18,66 m (RH2000).

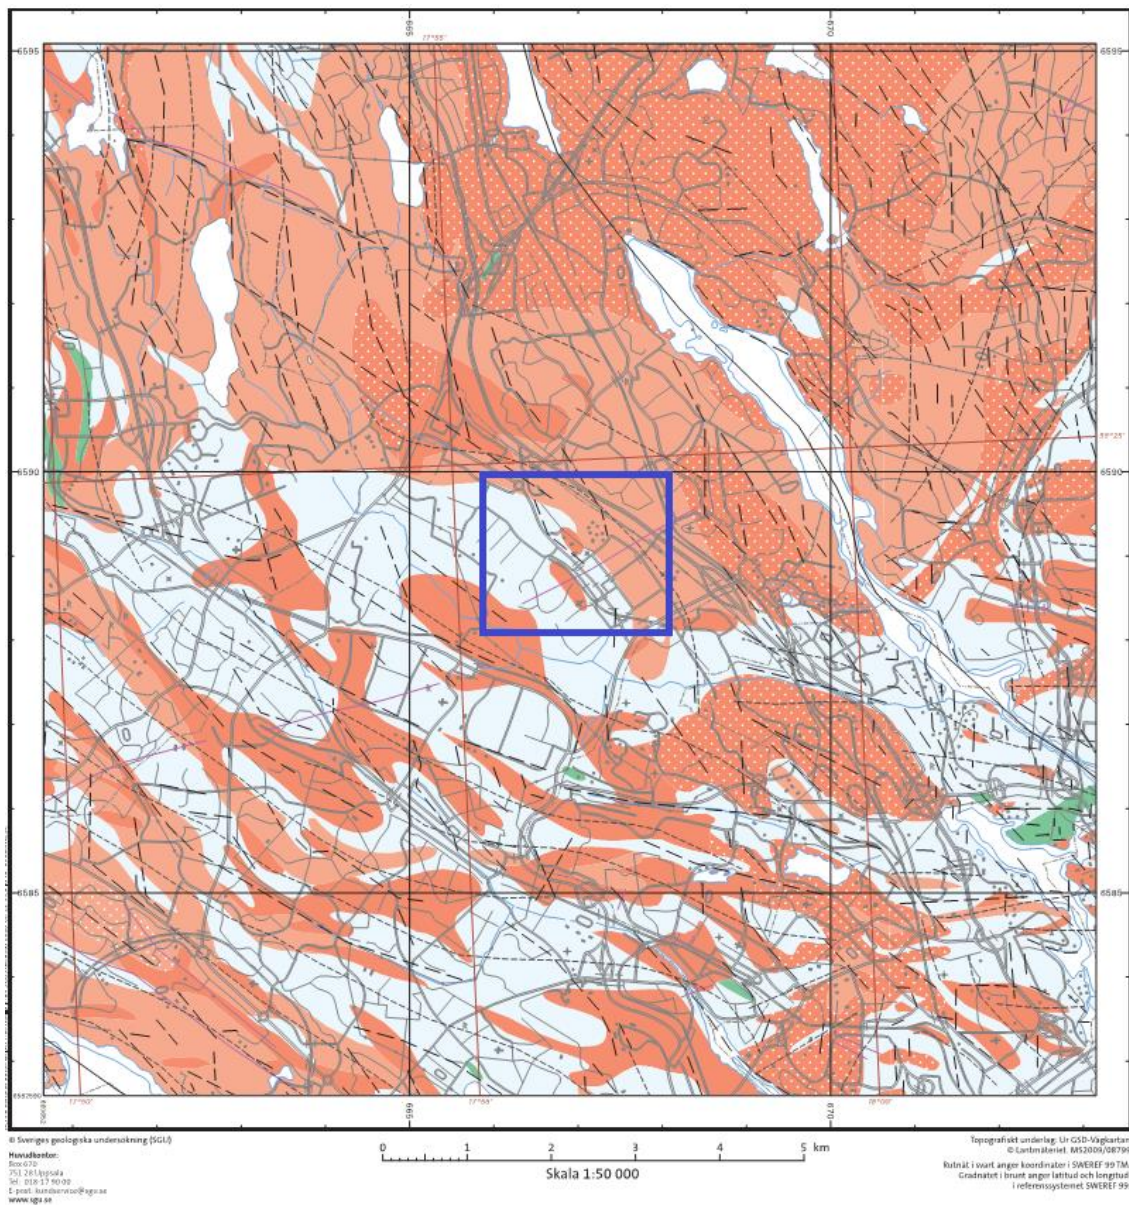
Figur 5. Berggrundskarta över utredningsområdet. Utredningsområdet markerat med blå markering (ungefärlig position).²

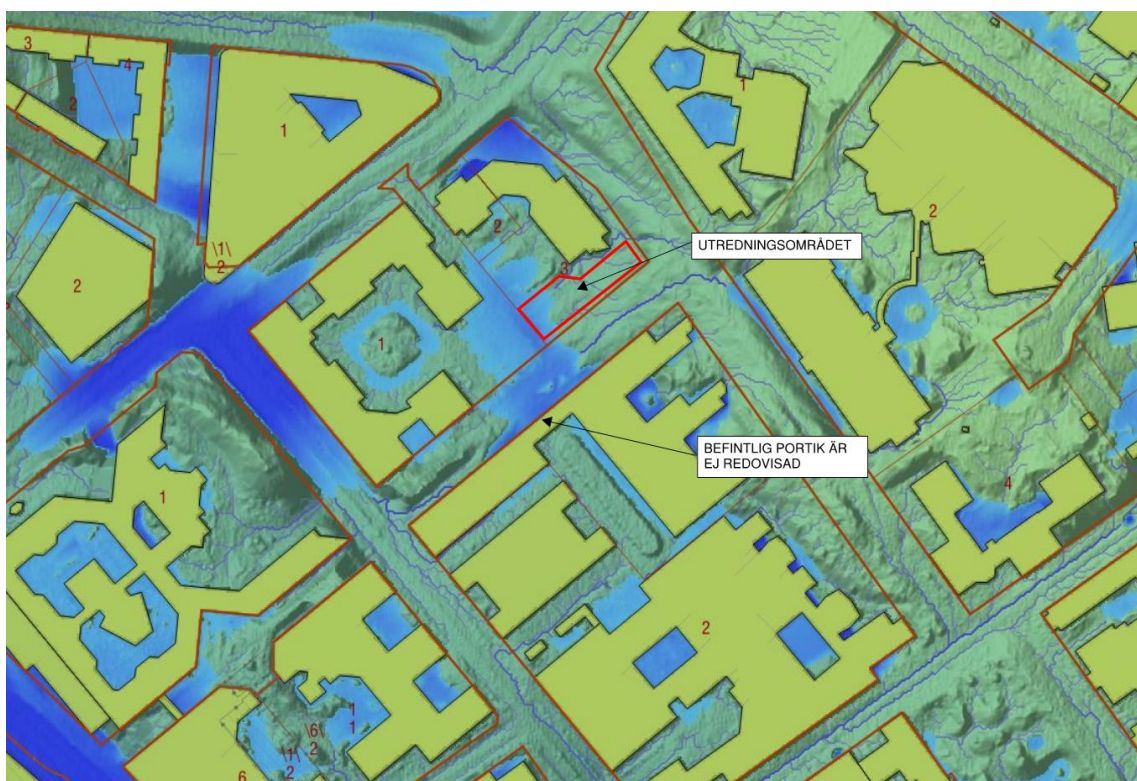
Figur 6. Skyfallskartering över utredningsområdets befintliga situation utan befintlig portik. Utredningsområdet är markerat med rött.

Vid platsbesök noterades en befintlig portik genom befintlig byggnad (Electra Building) bredvid utredningsområdet. Scalgo modellen har inte uppfattat denna portik vilket gör att resultatet för befintlig situation redovisar ett instängt område kring utredningsområdet.

I figur 6 redovisas omfattningen av ett 100-årsregn med 2 timmars varaktighet för befintlig situation utan befintlig portik. Utredningsområdet är markerat med rött.

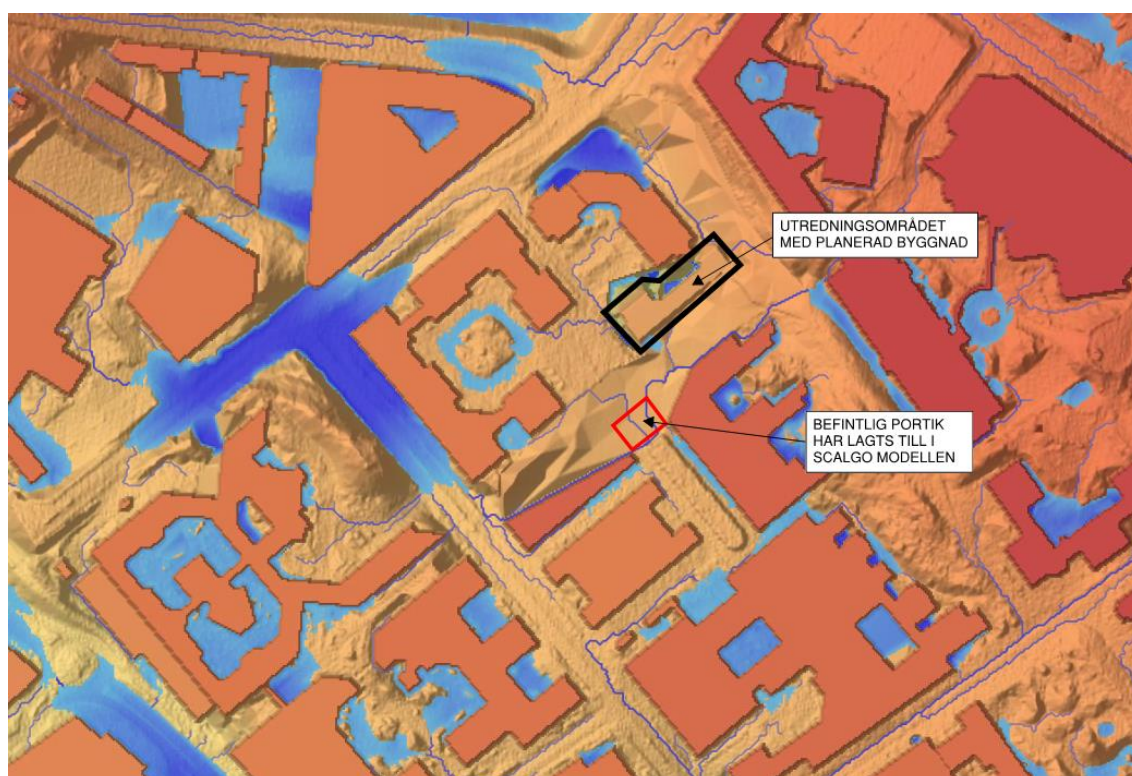
Figur 7. Skyfallskartering över utredningsområdets planerade situation med befintlig portik. Utredningsområdet är markerat med svart.

För den planerade situationen har en markmodell med planerad höjdsättning för utredningsområdet och Brandesgången arbetats in samt har befintlig portik illustrerats i Scalgo modellen som en öppning i byggnaden. Resultatet redovisas i figur 7.

Resultatet visar att den större ansamlingen vatten försvinner vilket högst troligen beror på att den befintliga portiken lagts in i modellen. Modellen redovisar mindre enstaka lågpunkter inom eller i direkt närhet av utredningsområdet vilket kan bero på mark modellens uppbyggnad. Dessa mindre lågpunkter är så pass små och ger stående vatten till max 5 cm innan det rinner vidare. Resultatet visar att risken för en större ansamling vatten vid ett skyfall är liten.

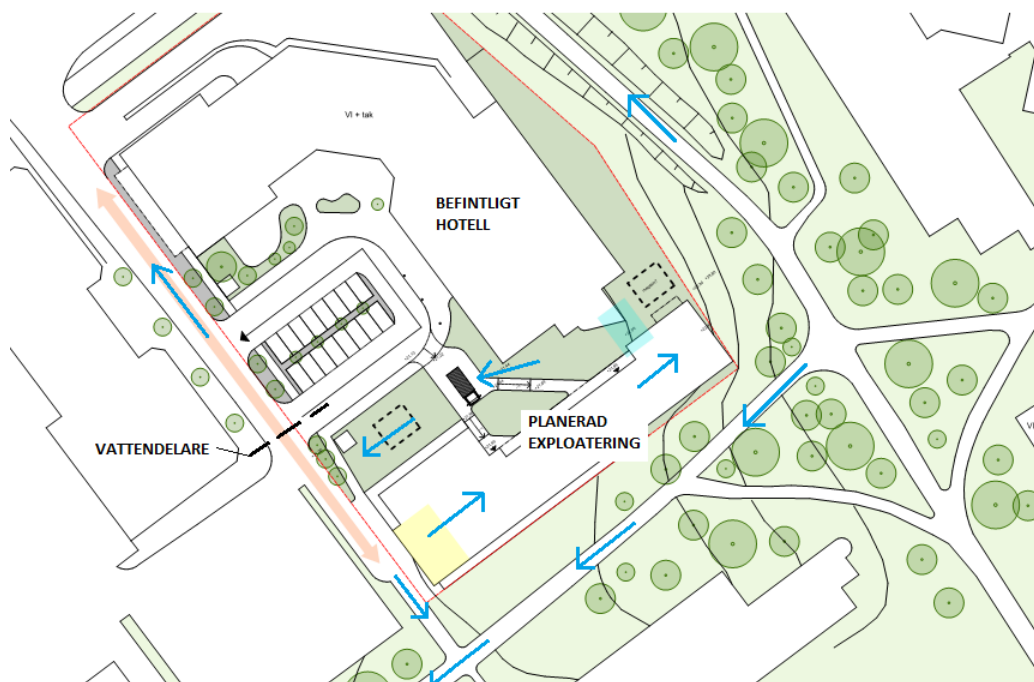
Figur 8. Möjliga avrinningsvägar vid skyfall redovisas med blå pilar. Utredningsområdets ungefärliga gräns redovisas med röd rektangel.

Vid större regn blir dimensionerande system för dagvattenhantering fulla. Nederbörden avrinner istället ytligt utmed områdets topografi. Utanför utredningsområdet avrinner dagvatten enligt topografin i sydvästlig riktning mot Brandesgången. Vid skyfall bedöms Brandesgången och befintlig portik genom Electra Building att fungera som en sekundär avrinningsväg. Utredningsområdets högre partier består till stor del av kuperad gräsyta med enstaka buskage och träd och de lägre delarna av hårdgjorda ytor vid lokalgatan.

Dagvatten från takytan kommer avrinna mot föreslagna dagvattenåtgärder. Dagvattenåtgärderna är dimensionerade för att klara av 20 mm regn. När dessa magasin samt befintligt dagvattensystem i lokalgata går fulla kommer dagvattnet att leta sig till lokalgatan inom kvarter Hornafjord och mot Brandesgången.

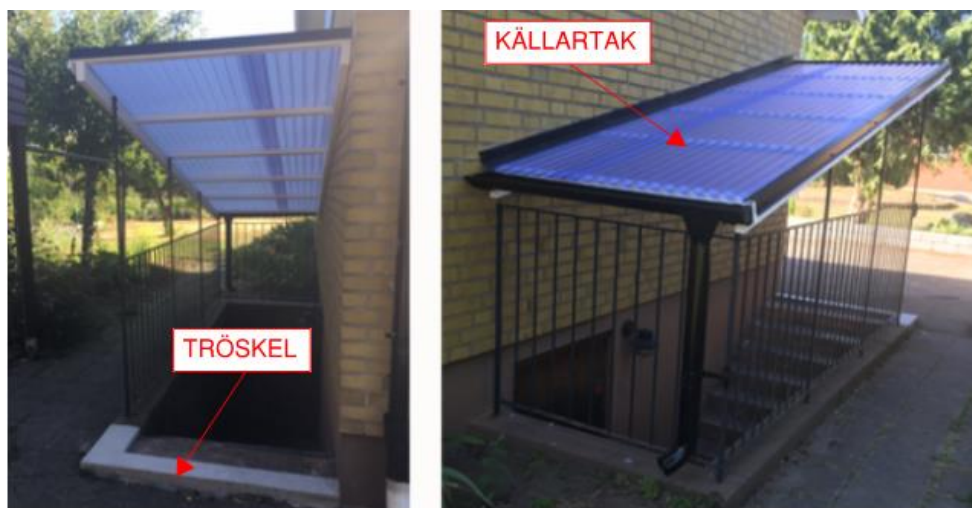
Figur 9. Exempelbild på utformning av tröskel och tak för skydd mot vatten till källare.

eventuella källaringångar bör en tröskel alternativt en höjdrygg anordnas så att vatten som regnar i dess närliggande yta inte avrinner in i källaren. En tröskelanordning tillsammans med ett källartak kan ge ett betydande skydd för avrinnande dagvatten och skyfallsvatten i närheten av källaringångar. Se figur 9 för exempel på åtgärder.

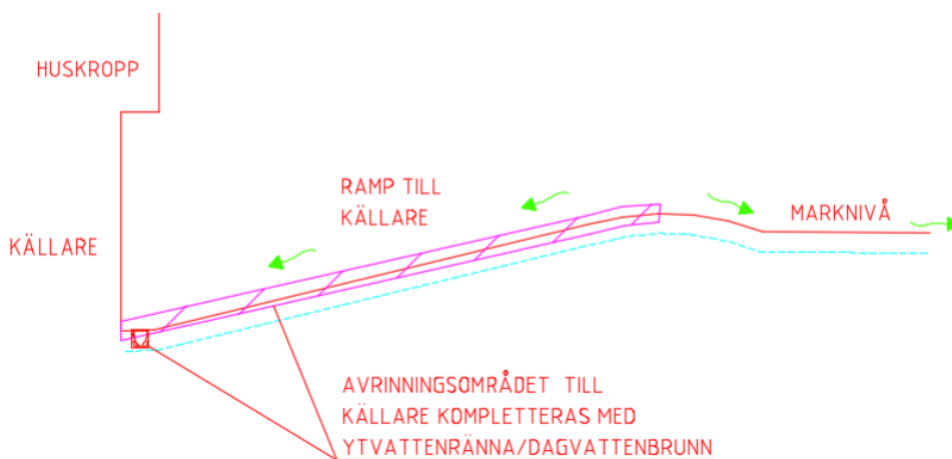
Figur 10. Exempelbild på utformning av höjdrygg vid rampanslutning till källare.

Om en trappa inte är aktuellt som ingång till källaren kan en ramp anläggas med en höjdrygg vid marknivå vilket gör att utanförliggande skyfallsvatten inte tenderar att avrinna till källaren. Endast ett mindre avrinningsområde på nedfarten bidrar med vatten nära entrén vilken kan avhjälpas med en avvattningsränna eller dagvattenbrunn.

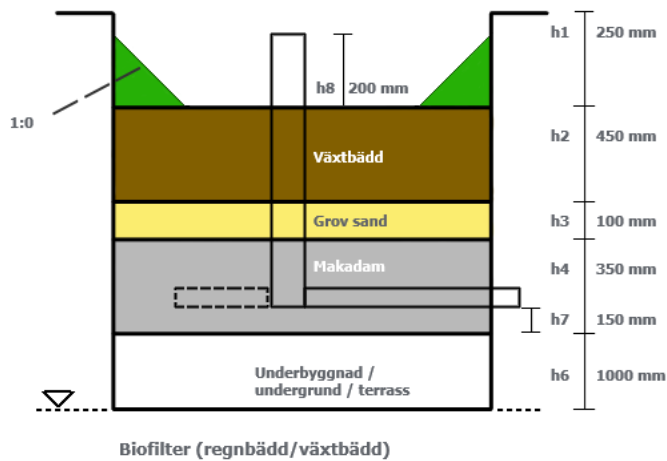
- h1 = Tjocklek/reglervolym
- h2 = Tjocklek, växtbädd
- h3 = Tjocklek grov sand
- h4 = Tjocklek makadam
- h7 = Avstånd vattengång dräneringsrör till undergrunden
- h6 = Tjocklek underbyggnad

Figur 11. Principskiss för växtbädd.

Figur 11 redovisar en principskiss över växtbäddsfraktionerna.

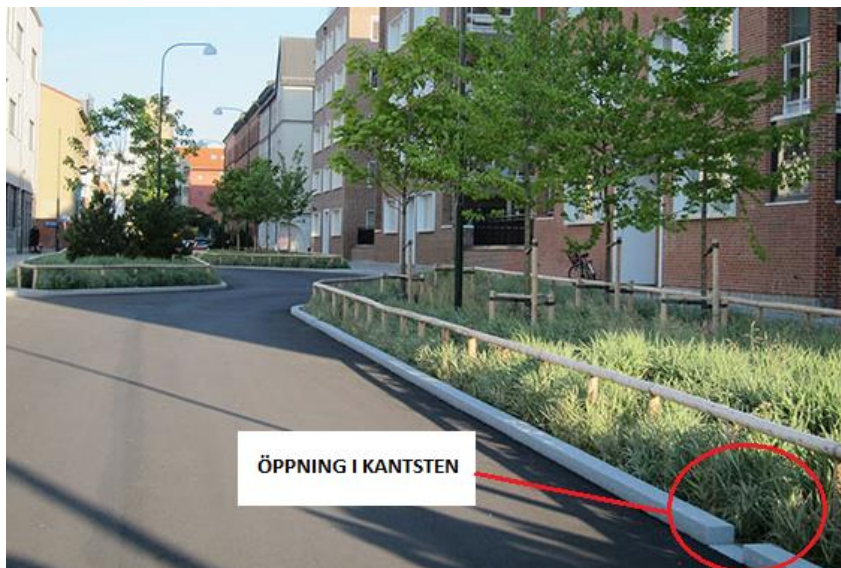
Figur 12. Exempelbild på nedsänkta växtbäddar med öppning i kantsten.

En nedsänkt växtbäddsvariant möjliggör för dagvattnet på gårdsytan att ytligt kunna avrinna till den växtbädden genom att höjdsättningen formas med lutning mot den nedsänkta växtbäddskonstruktionen. Alternativt att en öppning kantsten eller konstruktion utförs för att tillämpa avrinningen till växtbädden. Se figur 12.

Figur 12 redovisar en nedsänkt växtbädd för ett flerfamiljshusområde med öppning i kantsten för att möjliggöra ytligt avrinnande dagvatten att avrinna till växtbädden.

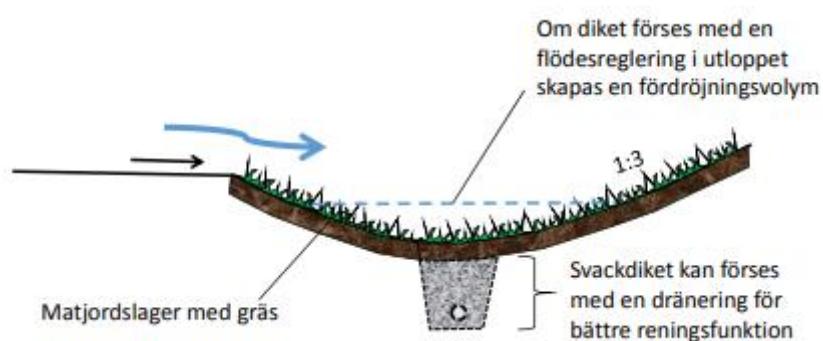
Figur 13. Principskiss för utformning av svackdike.¹⁰

Ett svackdike planeras norr om planerad byggnad inom kvartersmarken med ca 19 m³ möjlig fördröjningsvolym vilket tillåter vattnet att infiltrera jordlagret och ner till underliggande krossfraktion. Svackdiket kan omhänderta delar av byggnadens takdagvatten och delar av kvarterets gårdsyta. Marken där svackdiket planeras anläggas har en relativt god infiltrationsförmåga. Fördelen med att anlägga svackdiket norr om byggnaden enligt figur 13 är att dels fördröja och rena dagvatten från kvarteret, dels fungera som en avskärande funktion för eventuellt flöde från norrliggande gångbana utanför utredningsområdet.

Anläggs svackdiket gräsbeklätt ovan en mindre fraktion krossmaterial ger detta dessutom goda förutsättningar för infiltration och rening i diket. Till skillnad från infiltrationsstråk innehåller svackdiken i normalfallet ingen dränering i botten, men är markförhållanden lämpliga kan en del av vattnet infiltrera vidare i marken och bidra med viss rening. Även växtligheten kan bidra med rening. Svackdiken anläggs ofta i gator och vid vägar och kan kombineras med andra dagvattensystem.

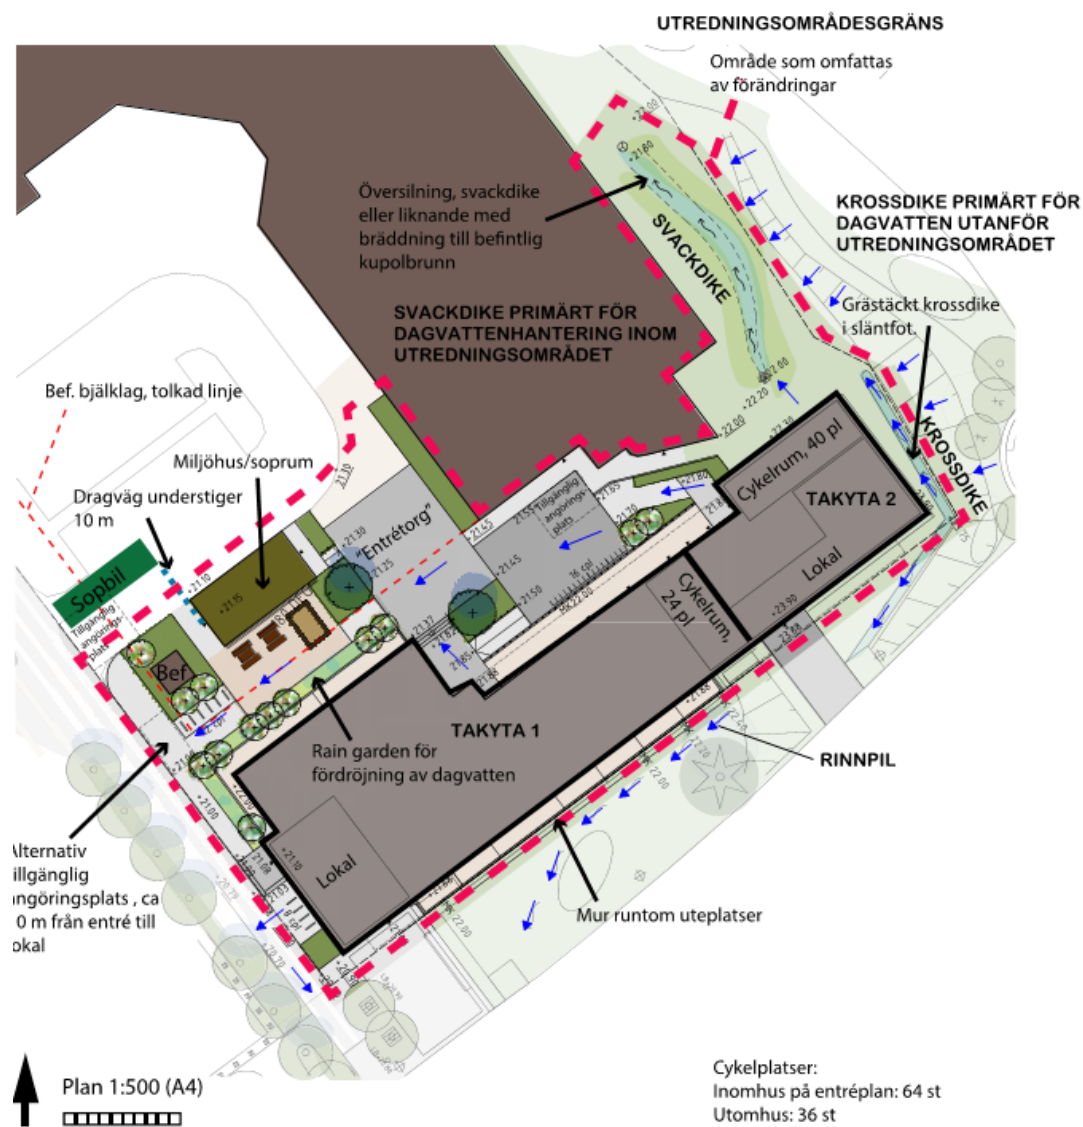
Figur 14. Utredningsskiss, markplanering med föreslagna dagvattenåtgärder, Bjerking 2021-09-02

Figur 14 visar markplanering med föreslagna dagvattenåtgärder.

Dagvatten från tak 2 och delar av kvartersmarken i den norra delen kan ledas till föreslaget svackdike. Stuprören från tak 2 leds med dräneringsledning till ett konstruerat svackdike vilket mynnar ut i närheten av befintlig kupolsil på baksidan av Memory Hotel (östlig riktning om hotellet). Svackdiket ger enligt beräkningar en dimensionerande utjämningsvolym på 19 m³ dels för att omhänderta

takdagvatten, dels dagvatten från omkringliggande ytor utanför utredningsområdet. Utloppet tydliggörs genom att lägga en grovfraktion av stenkross framför utloppet. Svackdiket behöver inte utformas djupt, eftersom infiltrationsförmågan i den befintliga gräsbeklädda slänten anses som god. Svackdiket behöver endast vara 20 cm djupt. Vid större nederbörd än dimensionerat kommer dagvatten brädda mot utloppet och infiltrera krossen sedan fortsätta rinna i nordvästlig riktning mot befintlig kupolsil och infiltrera befintlig gräsyta. Kommer kraftigare nederbörd exempelvis ett 100-årsregn vilket gör att området översvämmas fungerar befintlig kupolsil som en evakueringszoon för dagvattnet.
