## KISTA GALLERIA TORNÄSGARAGET Jan Stenbecks Torg

### PM – Förstärkningsförslag

Uppdragsnamn  
**KISTA GALLERIA TORNÄSGARAGET**  
**Jan Stenbecks Torg**

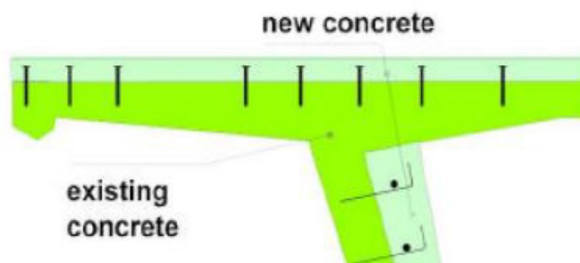
Figur 1: Principsektion på samverkande betongbeläggning. Bild lånad av Hilti från deras hemsida.

Nedan redovisas utnyttjandegraderna då en armerad och samverkande betongbeläggning gjuts på den befintliga betongen på plattan över bjälklag. Kontrollerna har gjorts i brottgränstillstånd mot snitten med högst utnyttjandegrad (se tabell 1.1 i dokument d-5930-140-095-DP9-0201).

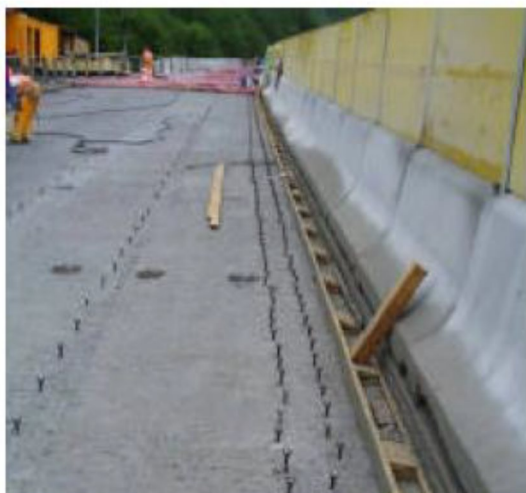
Figur 2: Principutförande för samverkande betongbeläggning. Bild lånad av Hilti från deras hemsida

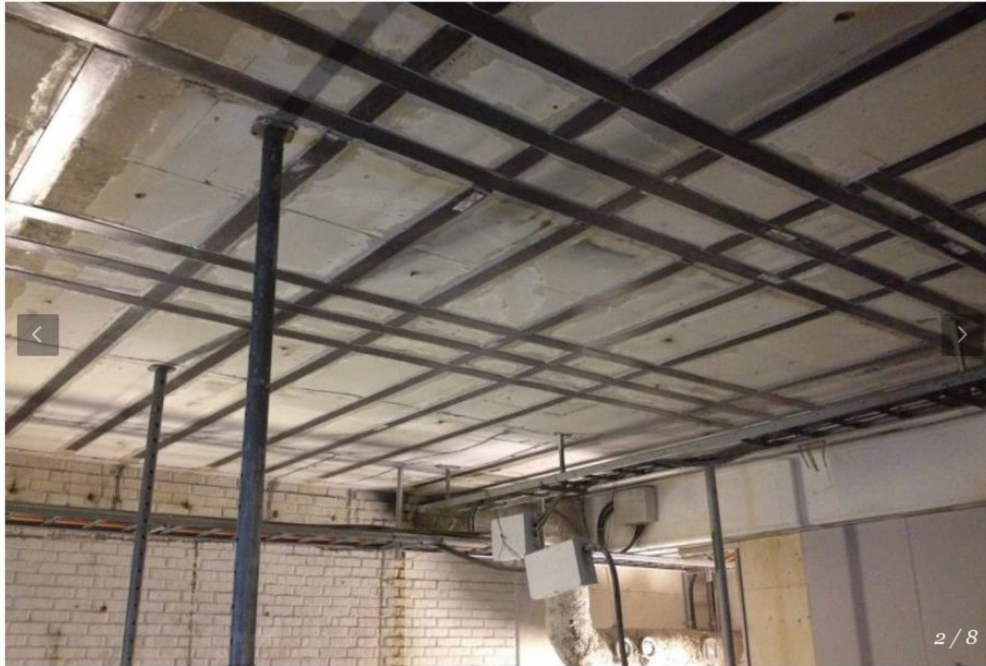
Figur 3: Principutförande för kolfiberförstärkning av väggar. Bild lånad av Strongolutions.se

- Att välja förstärkningsförslag 1 för överkant överbyggnad. (Alternativ 2 uteslutas nu).
- Alternativ 4 väljs för underkant överbyggnad vid sprickor.
- Förstärkningsförslag 3 visar att en breddning av väggarna inte ger gynnsamma resultat i grunden och bör därför uteslutas.
- Lyftet är hanterbart men väggarna måste förstärkas. Ett bättre alternativ är kolfiberförstärkning enligt Figur 3. Se kapitel 3 samt Bilaga 1, Figur 4 för mer information.

- 3) Förstärkning av väggar: Breddning av övriga väggar med extra 250mm samt armering som antas samverkande.  
*Detta är en åtgärd för att höja kapaciteten i väggen, öka vikten för att minska lyftet i grunden samt täcka över sprickor. Alternativet uteslutas och ersätts med kolfiberförstärkning av väggarna.*

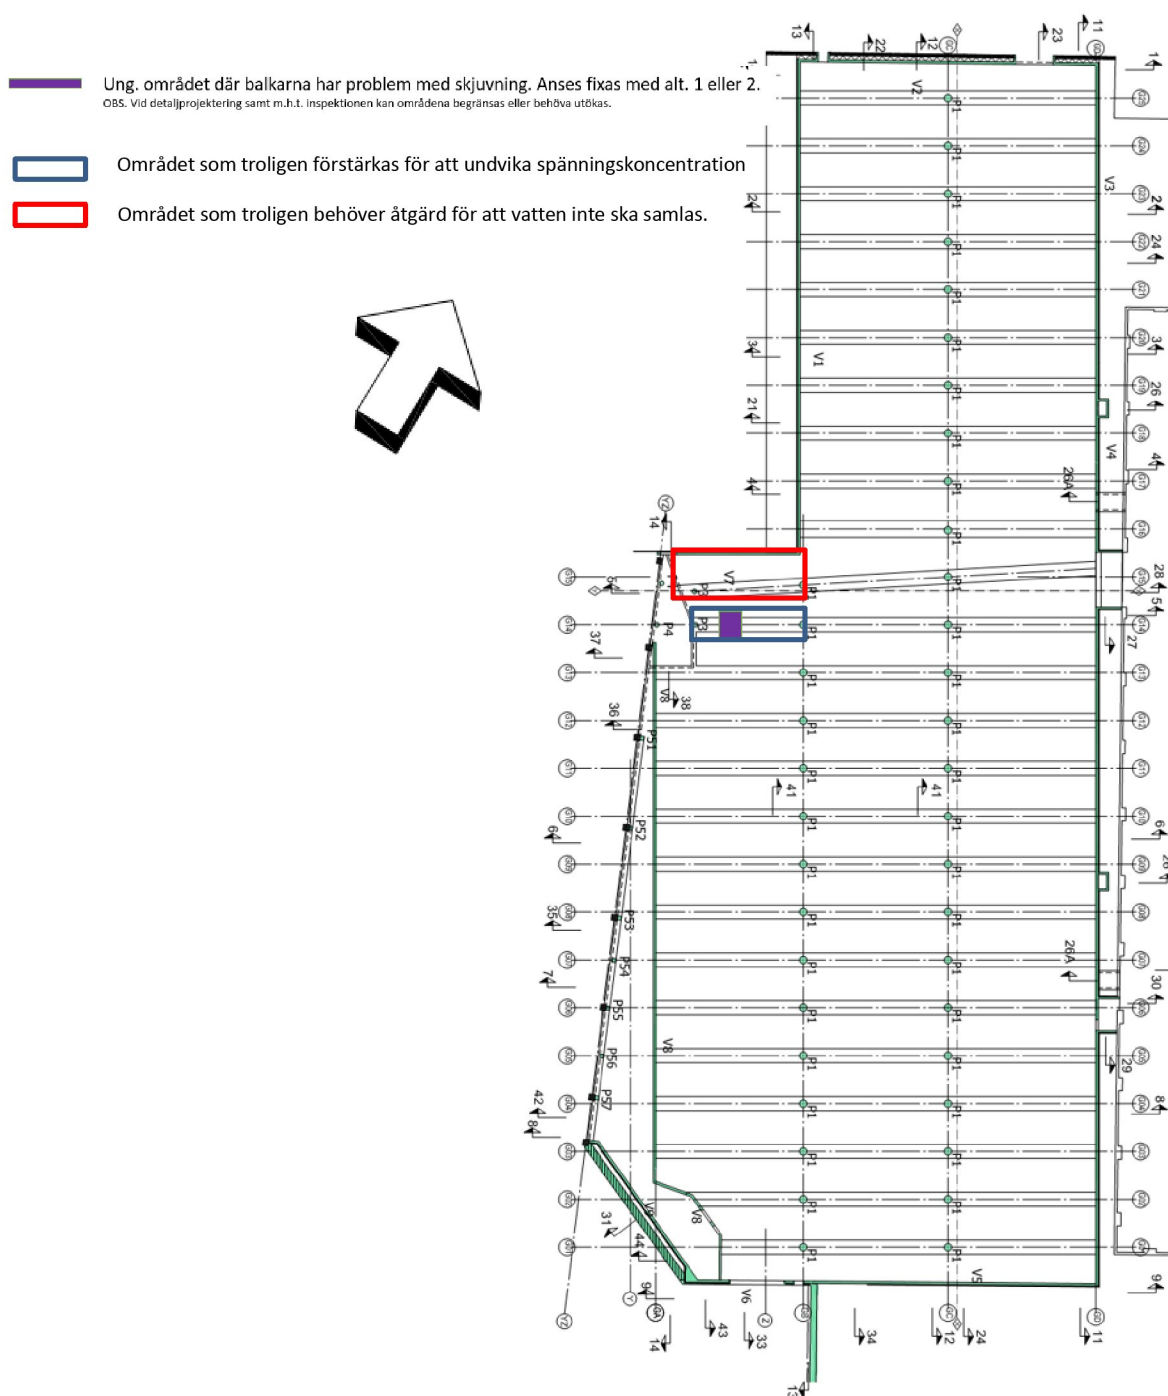
Figur 5: Områden där balkarna borde åtgärdas.

I kapitel 7 har de problemen som finns i bjälklag sammanfattats i olika områden se även Bilaga 1, Figur 5. I kapitel 8 utreds ett fall där lyftet sätts på prov med "släppta" hörnor. Plattan i tvärled anses lösas sitt problem med övertramp på grund av armeringen som läggs i t.ex. med alternativ 1 eller den extra kapacitet som alternativ 2 ger.

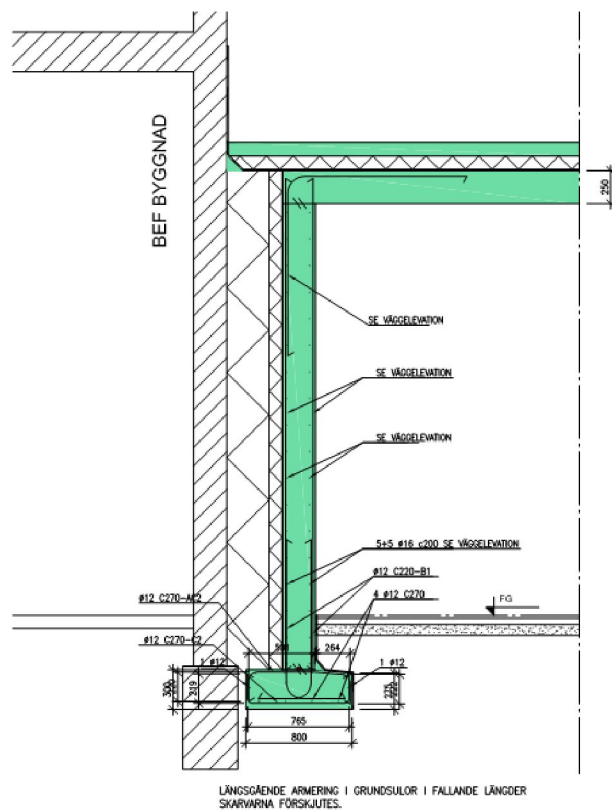
Figur 6: Sektion norra vägg. Från underlag.

Bilaga 1 redovisar även några sektioner på väggarna m.h.t. konstruktionerna omkring torget.

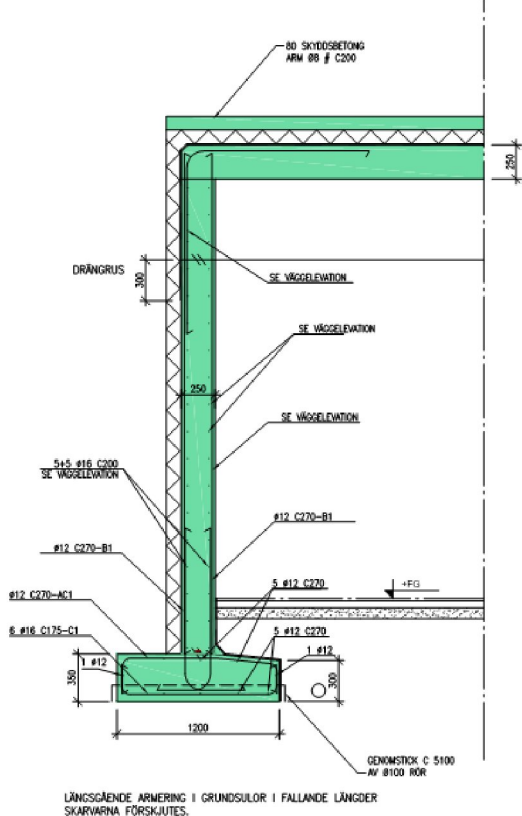
Figur 7: Sektion västra vägg. Från underlag.

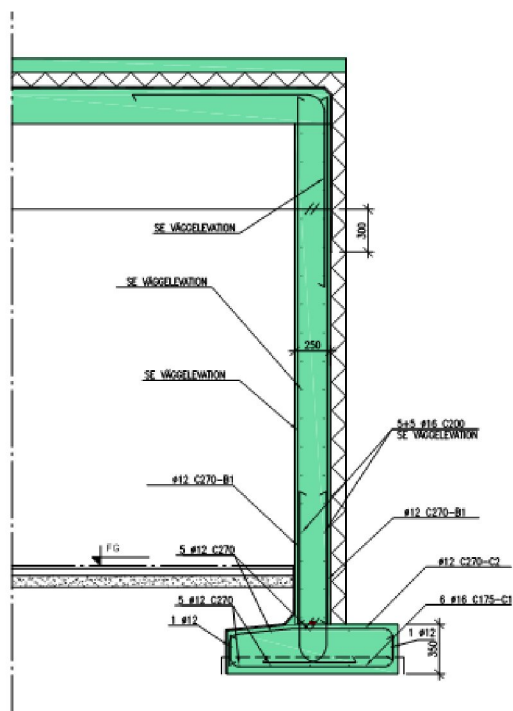
Figur 8: Sektion östra vägg. Från underlag.

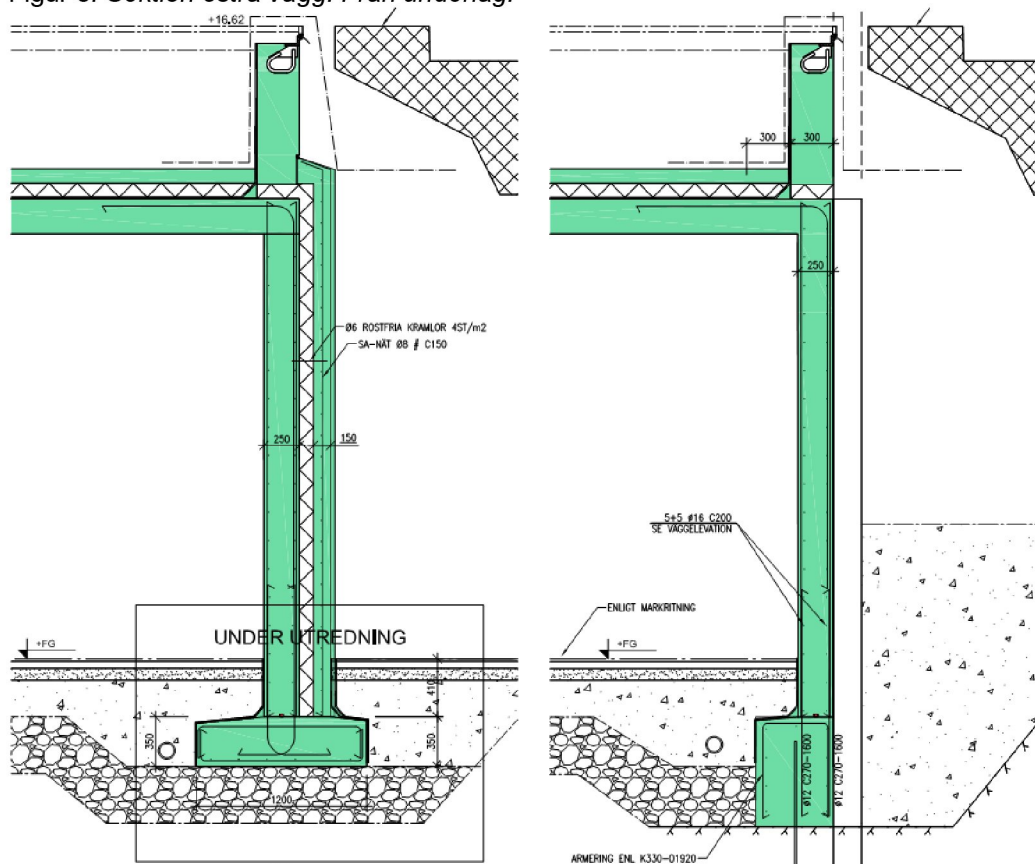
Figur 9: Sektion södra vägg. Från underlag. Noterbart är att relationshandlingarna aldrig kompletterades.
