# **Geoteknisk PM – Detaljplan**

**Detaljplan – Björnmossevägen Södra, Kälvesta,  
Stockholms Kommun**

**Projekt nr: 18 13 80**

**2018-12-19**

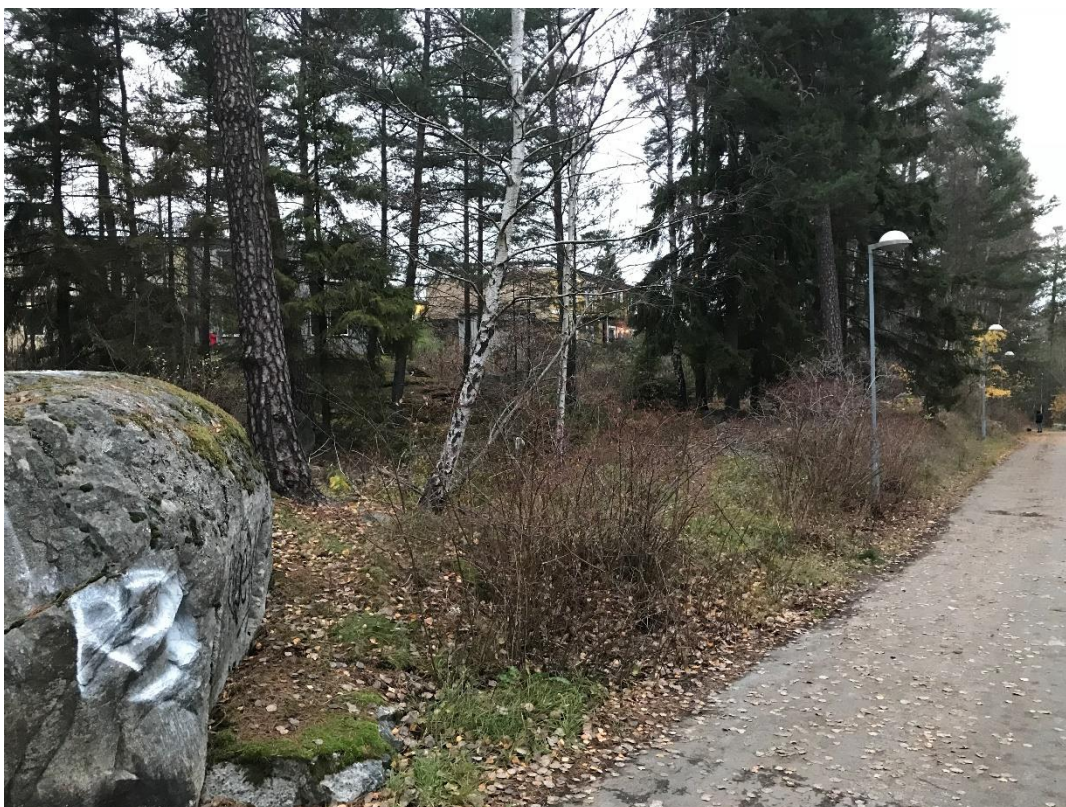
**Figur 2:** Foto som visar gc-vägen väster om Björnmossevägen. Foto taget mot norr.

Marknivån inom området är ungefär +29 för området vid Björnmossevägen. Dock stiger marken rejält åt väster och väster om Björnmossevägen varierar marknivån mellan ca +31 (norra delarna) och +33,5 (södra delarna). Se ritning G101 och G102 för fler detaljer gällande topografin. Se Figur 2 för överblick av gc-väg väster om Björnmossevägen.

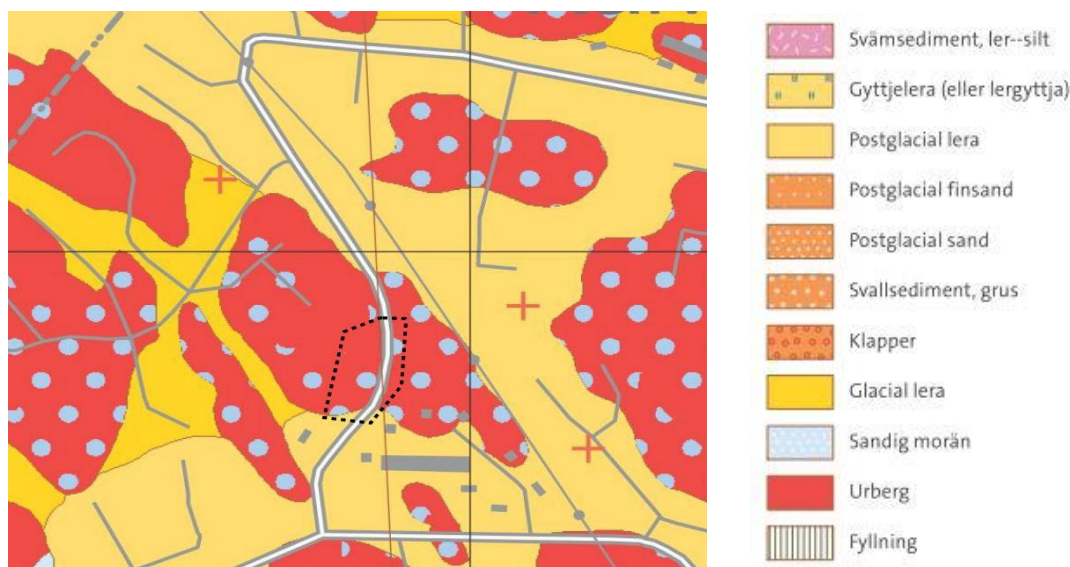
**Figur 3:** Utdrag ur SGUs jordartskarta som visar att området utgörs av urberg.

Inga stabilitetsberäkningar har gjorts då det inte bedöms föreligga några stabilitetsproblem för berört detaljplaneområde. Slänten väster om detaljplaneområdet utgörs enligt SGUs jordartskarta av urberg och är därför inget problem ur ett stabilitetsmässigt perspektiv.
