## Sammanställd PM Geoteknik

### Detaljplan för Riksby 1:13 m.fl. vid Linta gårdsväg

## SAMMANSTÄLLD PM GEOTEKNIK DETALJPLAN FÖR RIKSBY 1:13 M.FL. VID LINTA GÅRDSVÄG

DNR 2017-16020

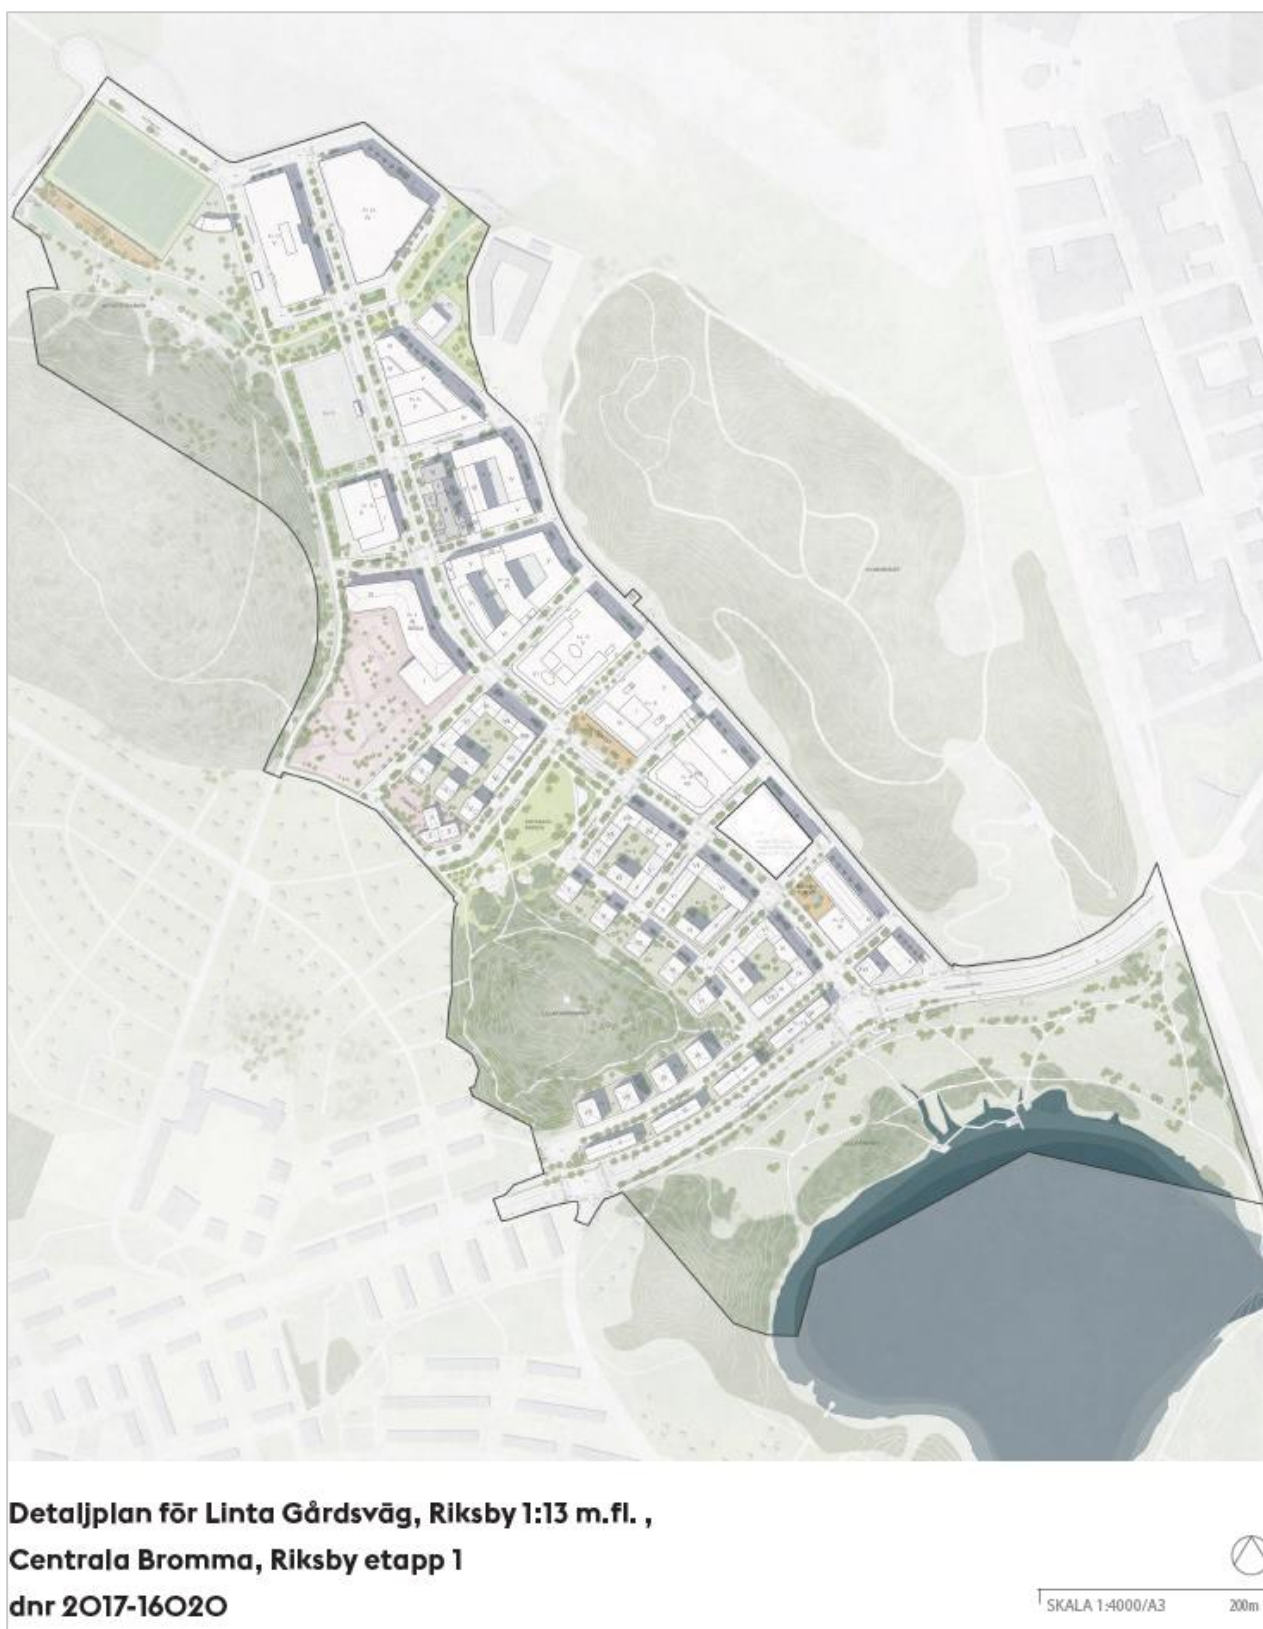
Figur 1-2. Situationsplan.

För att få en tydlig översikt av de geotekniska förhållandena inom kvartersmark, som framgår av Figur 1-1, har Geosigma AB fått i uppdrag att ta fram ett sammanfattande PM Geoteknik. Utredningen utförs i form av en sammanställning av resultaten från de separata geotekniska utredningarna samt en övergripande beskrivning av området baserat på de separata utredningarna. Situationsplanen visas i Figur 1-2.

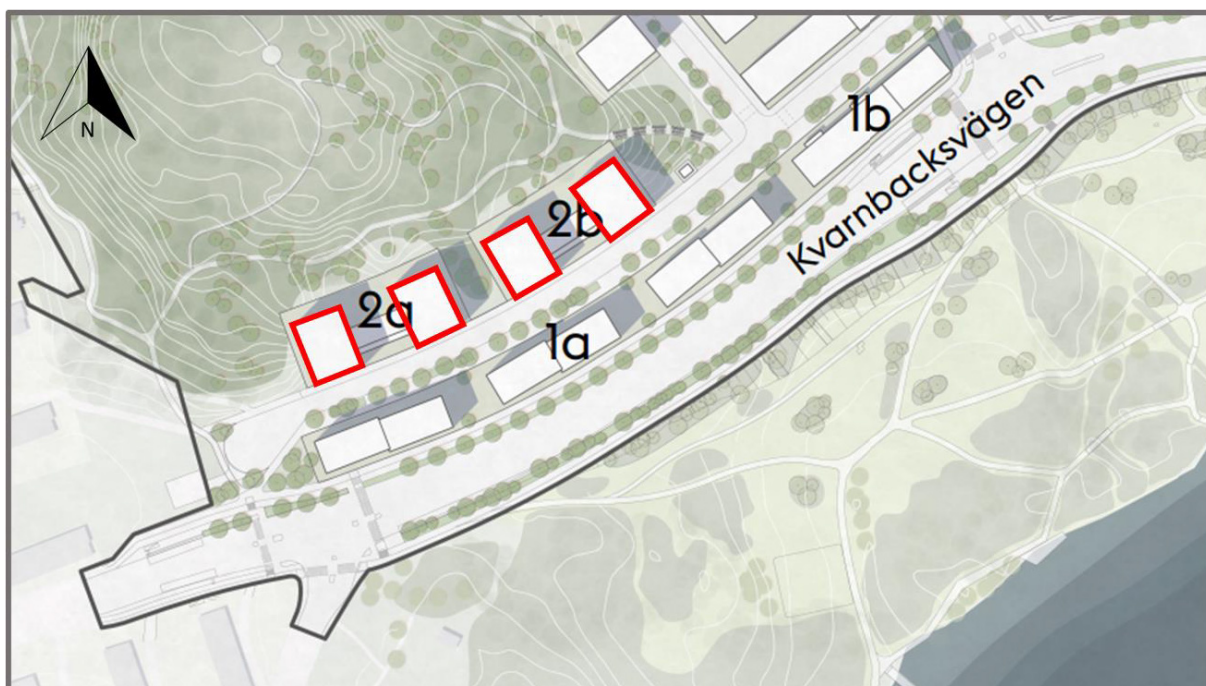
Figur 4-2 Planerade byggnader inom röda markeringar.

Inom kvarteret planeras fyra byggnader för bostäder enligt figur 4-2 nedan.

Byggnaderna planeras med färdigt golv på nivå +9,9 – +10,7.

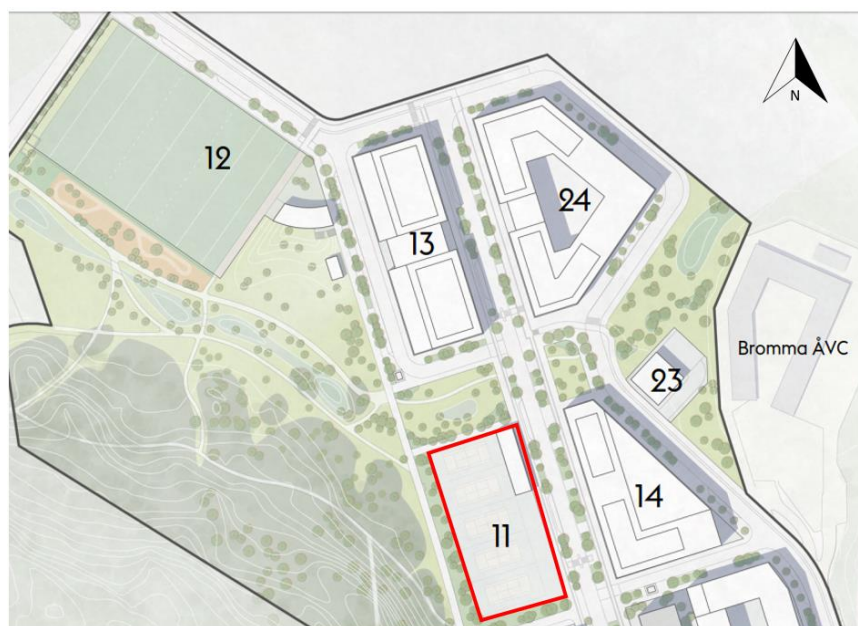
Figur 4-11 Planerade tennisplaner inom röd markering.

Inom kvarteret planeras för 5 st utomhustennisbanor och förrådsbyggnad, med läge enligt figur 4-11.

Nya tennisplaner planeras på nivå 9,0 – 9,5, vilket är nästan 1 m över nuvarande nivå.

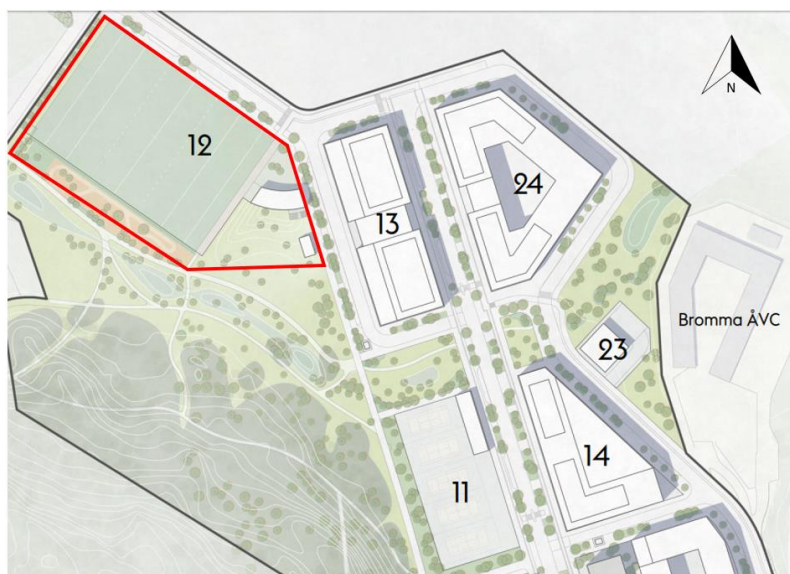
Figur 4-12 Planerad sportplan, fördröjningsmagasin och pumpstation inom röd markering.

Inom kvarteret planeras sportplan, läktare, aktivitetspark och servicehus samt fördröjningsmagasin och pumpstation, med läge enligt figur 4-12.

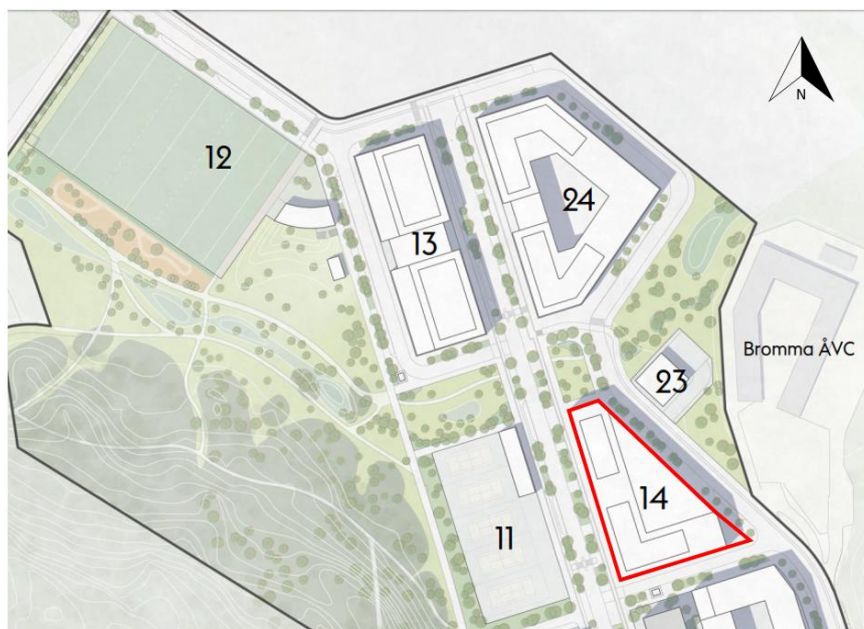
Figur 4-14 Planerad byggnad inom röd markering.

Bebyggelsen inom kvarteret planeras för verksamheter och handel eller annat centrumändamål, med läge enligt figur 4-14.

Byggnaderna planeras med färdigt golv på nivå +9,0 – +9,7.

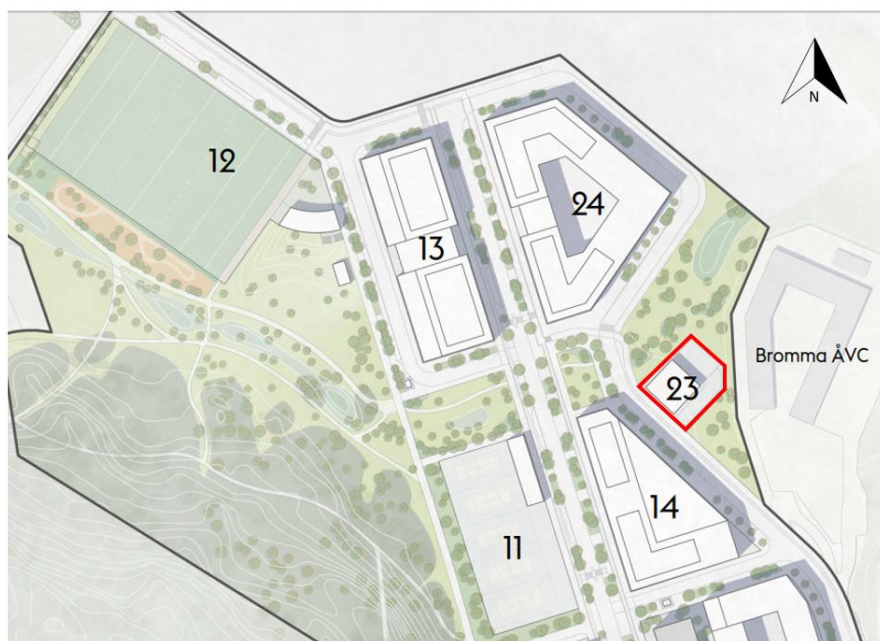
Figur 4-22 Planerad byggnad inom röd markering.

Inom kvarteret planeras sopsugsterminal med läge enligt figur 4-22.

Byggnaden planeras med färdigt golv på nivå +10,0.
