Geoteknisk PM – Detaljplan

**Detaljplan - Björnmossevägen Norra, Kälvesta,
Stockholms Kommun**

Projekt nr: 18 13 79

2018-12-19

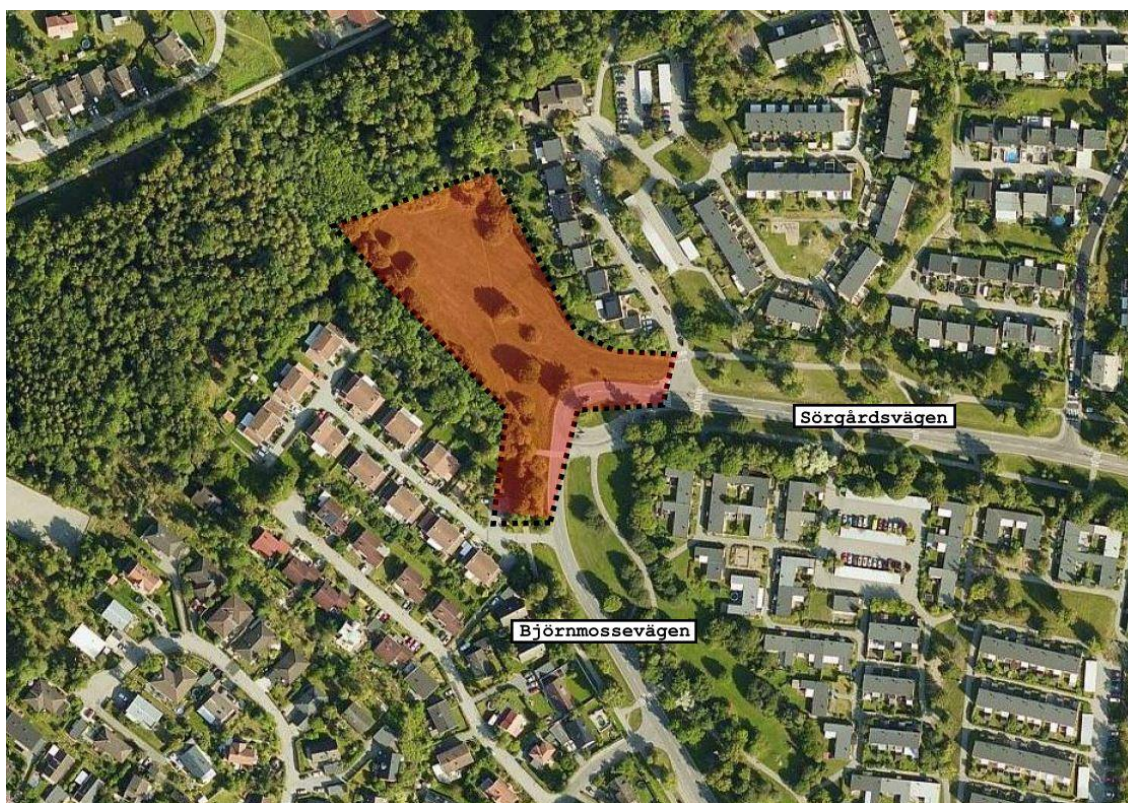
Figur 1: Ungefärligt detaljplaneområde markerat i rött (www.eniro.se, 2018-12-04)

Detaljplaneområdet ligger norr om kurvan där Björnmossevägen och Sörgårdsvägen möts, i Kälvesta i Stockholm. Se Figur 1 för detaljplaneområdets ungefärliga omfattning.

Se Figur 1 för översiktsbild av detaljplaneområdet.

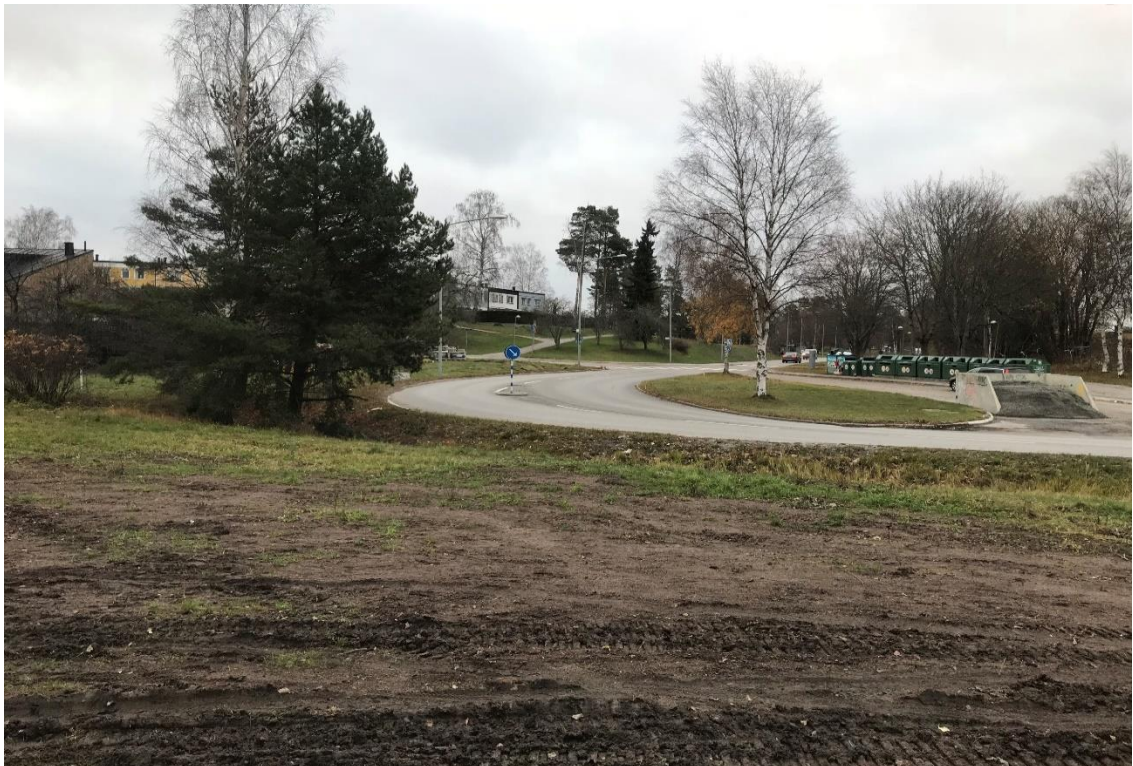
Figur 2: Foto som visar vart Sörgårdsvägen (till vänster) och Björnmossevägen (till höger) möts. Fotot tagen mot söder.

Detaljplaneområdet utgörs idag till största delen av en öppen gräsbeklädd yta med kringliggande träd. I södra delen av detaljplaneområdet möts Björnmossevägen och Sörgårdsvägen. Se Figur 1. Se Figur 2 och Figur 3 som visar mer av detaljplaneområdet.

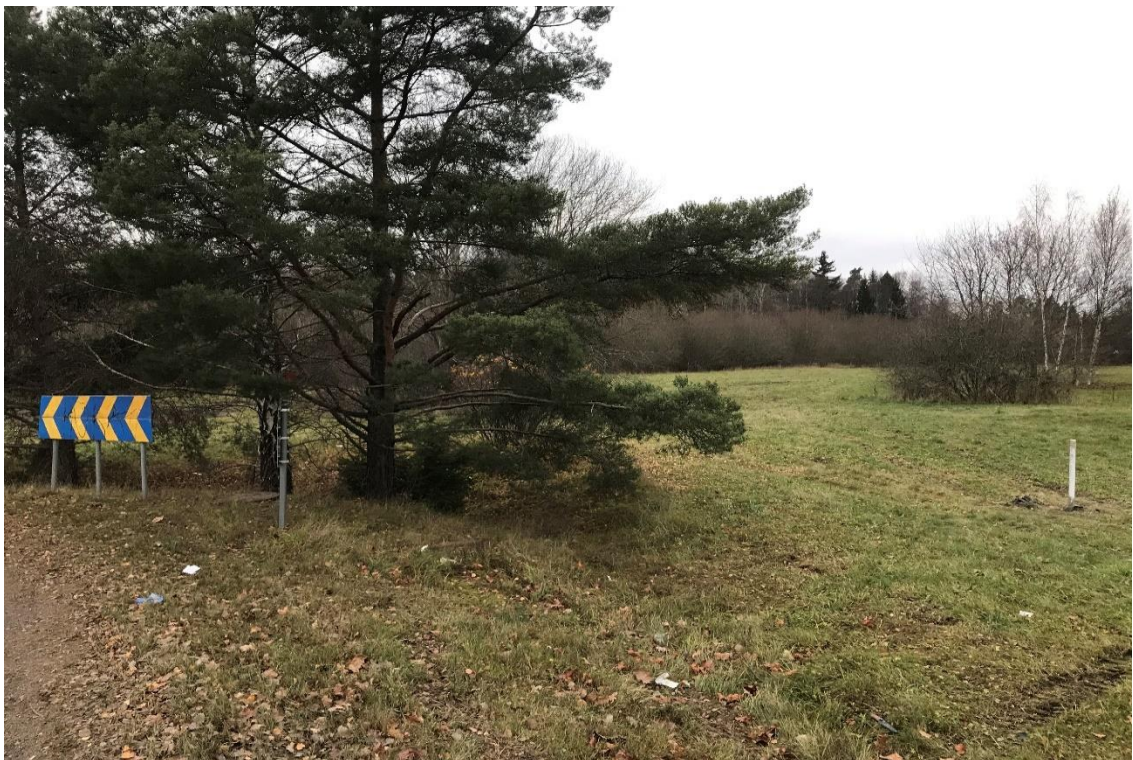
Figur 3: Foto taget som visar grönytan som utgörs största delen av detaljplaneområdet och visar gräsytan och de kringliggande träden. Fotot är taget mot norr.
