PM Geo- och bergtekniska förutsättningar från arkivmaterial

Grenå 4, Geotekniska förutsättningar i arkiv

Planeringunderlag

Datum	2015-12-15
Uppdragsnummer	1320017930
Utgåva/Status	Planeringunderlag

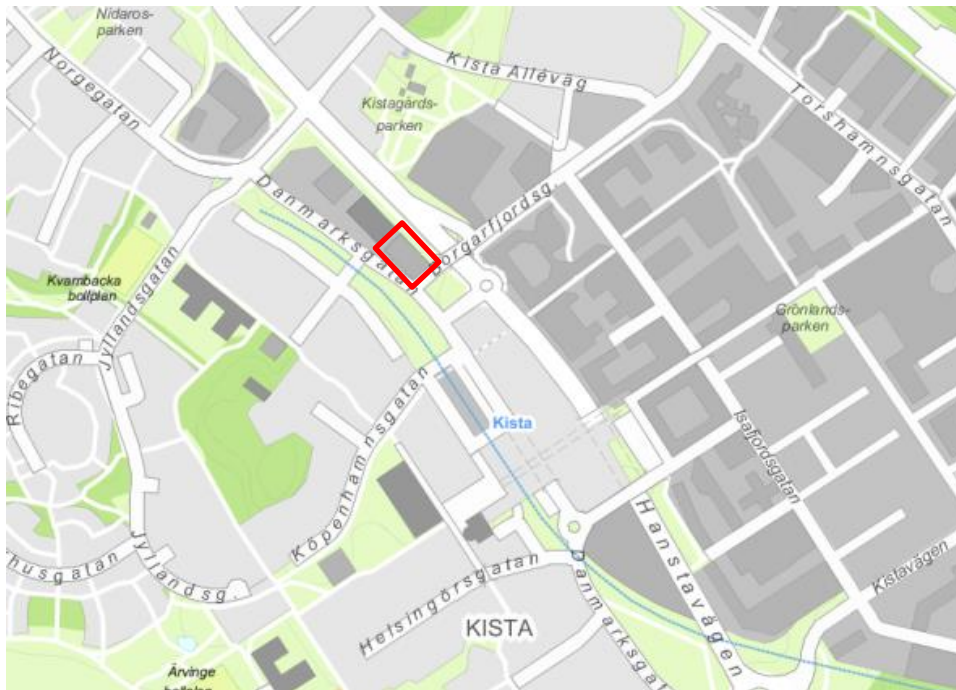
Figur 2: Situation av aktuellt objekt inom Kista.

På uppdrag av HSB Bostad har Ramböll sökt och sammanställt relevant geoteknisk och geologisk arkivmaterial beträffande grundläggningsförutsättningar för fastighet Grenå 4 i Kista, Stockholm, se Figur 1 och Figur 2. Idag står en sportshall på aktuell fastighet, som är byggd ca 1983.
