Farfarstäppan 2 - revidering A 20221214

PM Geoteknik

Treeline Consulting AB har i samarbete med DanMag Entreprenad AB och på uppdrag av DK Bygg och Mark AB utfört geotekniska undersökningar i samband med en planerad nybyggnation av ett flerbostadshus med källarplan i Stureby, Stockholms stad.

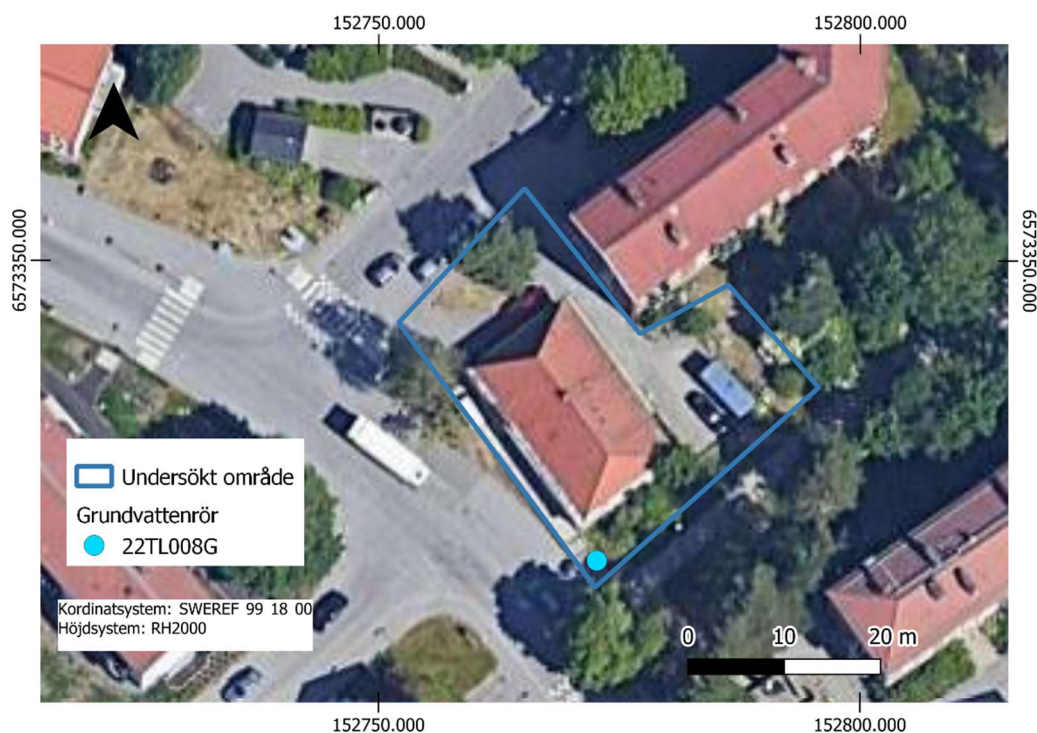
Ett grundvattenrör har installerats i samband med den geotekniska undersökningen. Placeringen av röret visas i figuren nedan.

Grundvattenrör 22TL008G var torrt vid mätning, sannolikt rinner grundvattnet utmed bergöverytan i sydlig riktning och vattnet stannar inte kvar i området.

Figur 8.1 Placering grundvattenrör (bakgrundskarta från Google Maps)
