Väduren 10, Birger Jarlsgatan 101, Norrmalm, Stockholms stad

Underlag inför nybyggnation av flerbostadshus

Utrednings PM Geoteknik – Markförhållanden och grundläggning

Structor Geoteknik Stockholm AB
Uppdragsnummer: **G17040**
Uppdragsansvarig: **Anders Hugner**
Handläggare: **Rogin Ramak**

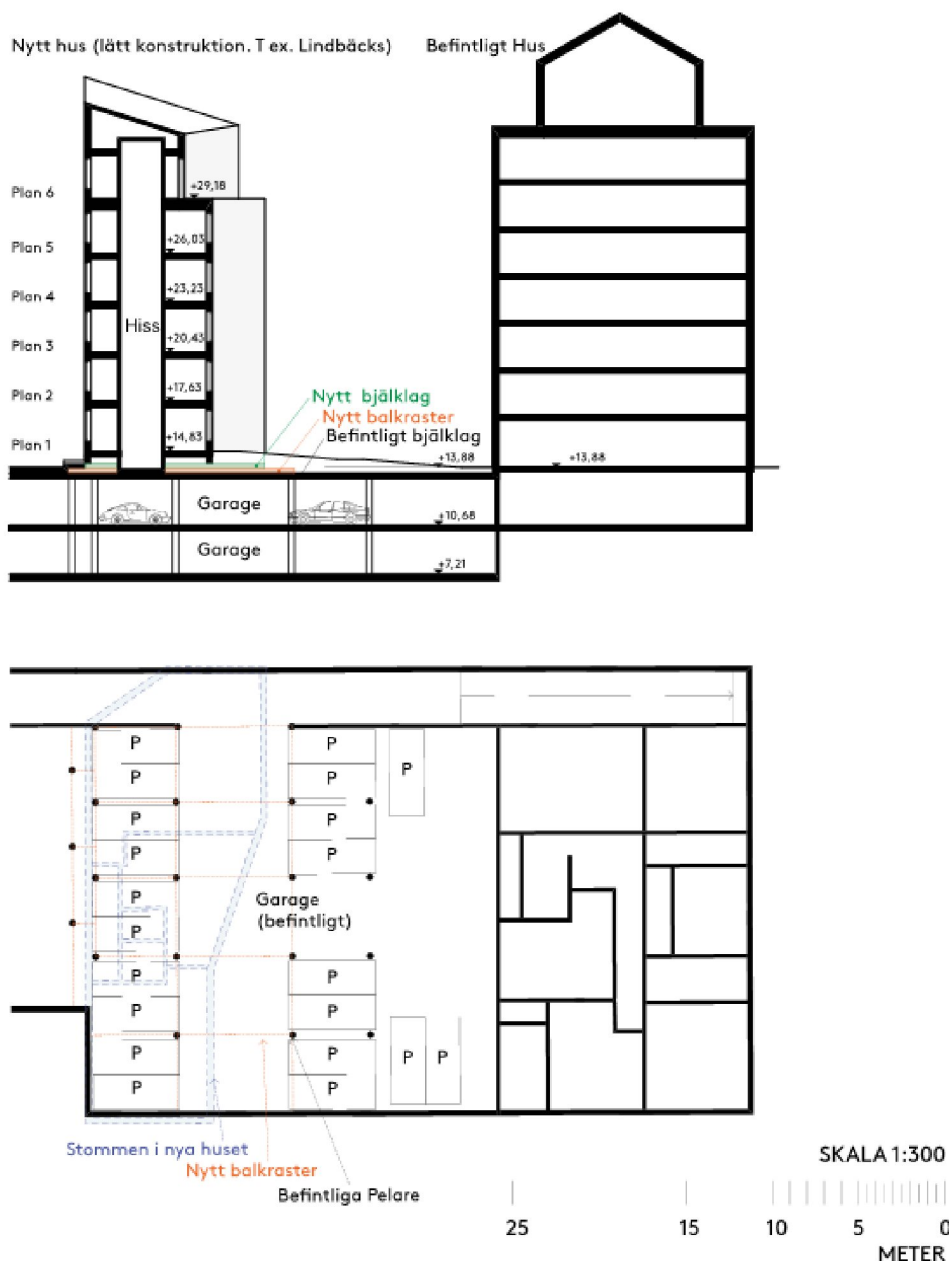
Väturen 10: Sektion från arkitektunderlag ÅWL Arkitekter daterat 2017-02-08.

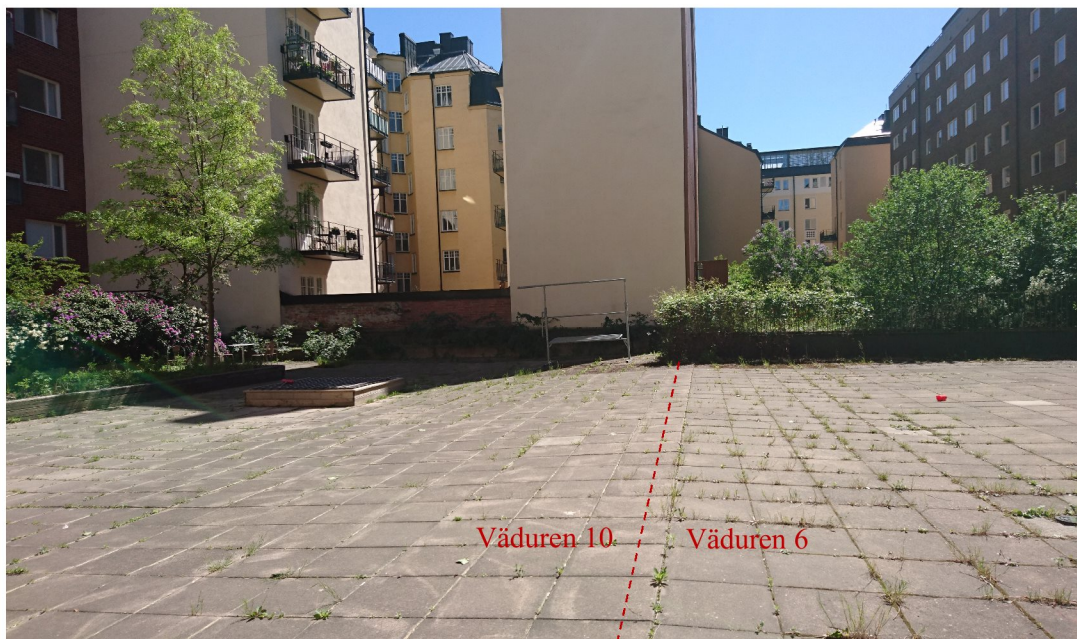
Figur 2 - Vy mot söder. Foto taget 2017-06-02.

Marknivåerna på fastigheten bedöms ligga på i medel ca +14 (+13,88 enligt skiss från ÅWL, +14 enligt Geoarkivets digitala karta). Marknivåerna varierar något inom fastigheterna med fall mot lågpunkter där dagvattenbrunnar ligger. Mot gräns till Väduren 6 är marknivåerna något högre (se Figur 2).

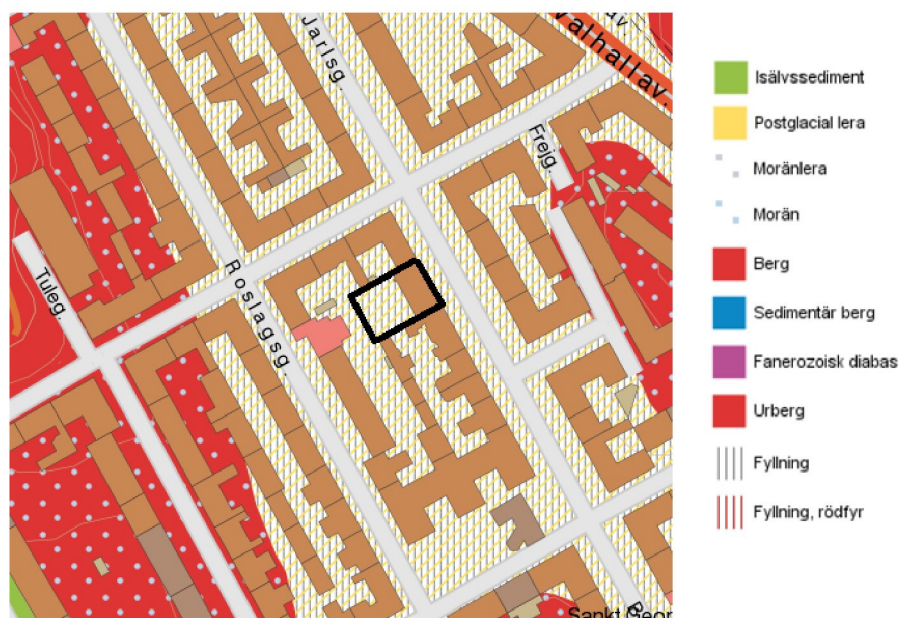
Figur 3 - Jordartskartan, Sveriges geologiska undersökning (SGU), hämtad 2017-05-23. Väduren 10 markerad i figuren.

Enligt Jordartskartan utförd av SGU och Byggnadsgeologiska kartan upprättad av Stockholms stad utgörs området av ett grundlager med fyllning ovan underliggande lager av postglacial lera (Figur 3 och 4).

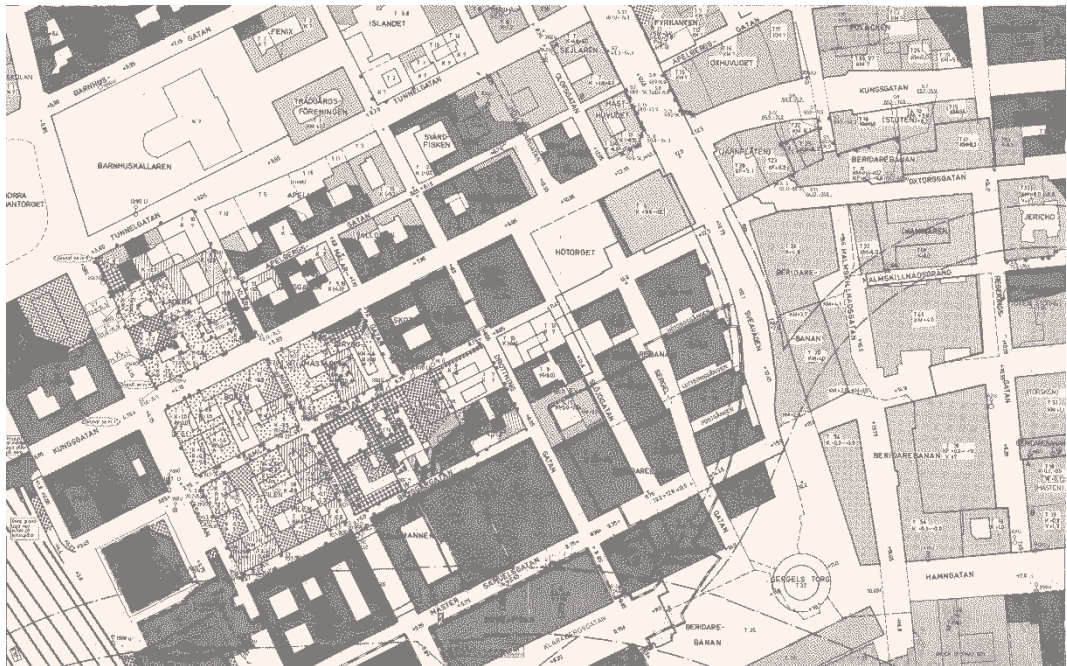
Bild 2: Husgrundläggningskarta, kartblad S0046CXX.
