Ånn 7

GEOTEKNISK OCH ÖVERSIKTIG MILJÖTEKNISK MARKUNDERSÖKNING

PM GEOTEKNIK

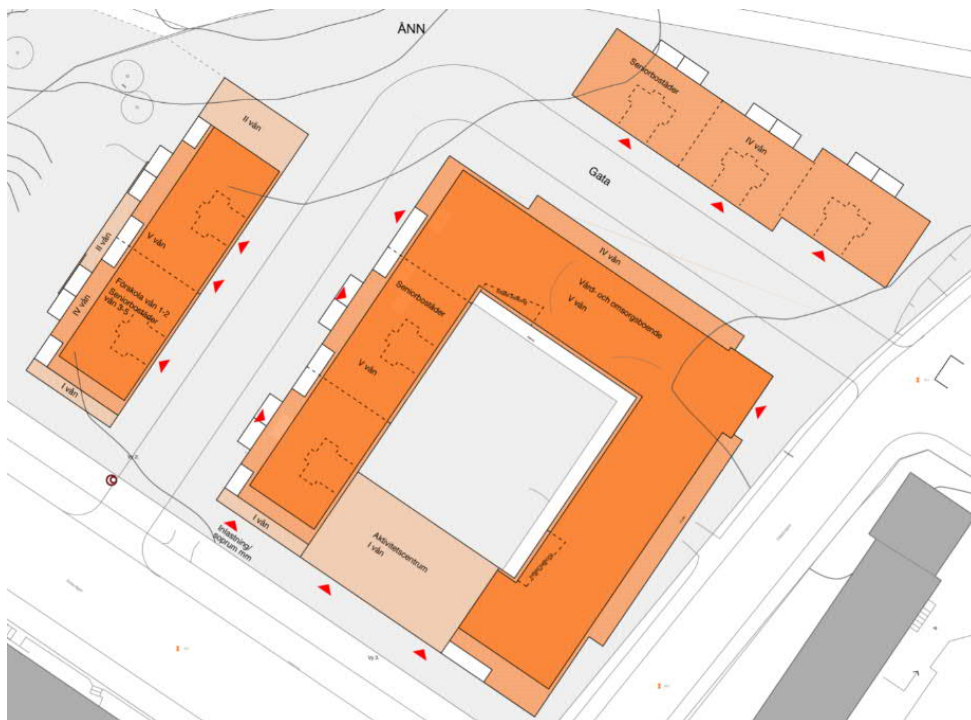
Figur 1. Situationplan planerade byggnader, MAF Arkitektkontor AB, 2018-05-04.

Den planerade byggnationen utgörs av vård- och omsorgsboende, seniorbostäder samt förskola i 4 – 5 våningar med lågdelar i 1-2 våningar (figur 1). Befintligt vård- och omsorgsboende planeras att rivas för att möjliggöra nybyggnaden. Detaljer såsom nivå på färdigt golv samt laster finns ej i nuläget.

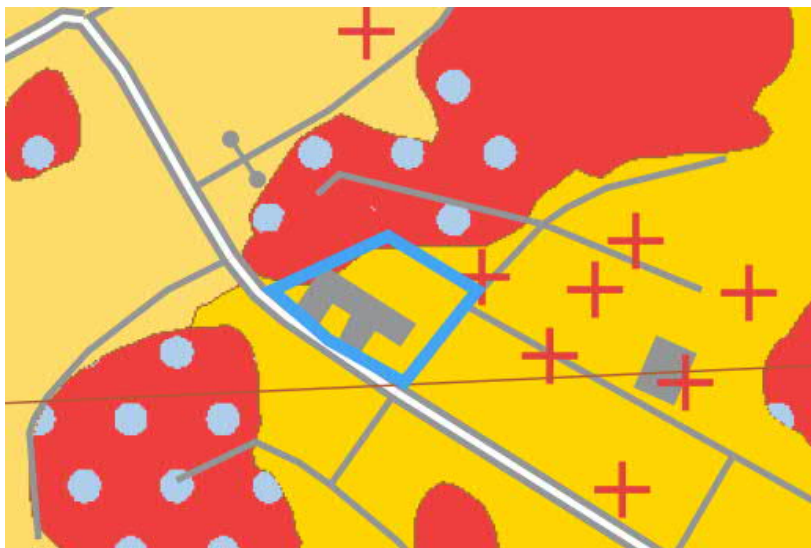
Figur 3, SGU's jordkarta med ungefärlig placering av undersökningsområdet markerat med blå polygon.

Enligt SGU:s jordartskarta (figur 3) består de ytliga jordarna i området av glacial lera (gult fält), angränsande i norr och sydväst till områden med berg i dagen (rött fält) samt tunt moräntäcke på berg (rött fält med vita prickar). Enligt SGU:s jorddjupskarta uppgår jorddjupet i området till mellan 0 och 3 meter.
