FADER BERGSTRÖM, AXELSBERG STOCKHOLMS KOMMUN

Geoteknisk undersökning för planerade byggnader inom kvarter Fader Bergström i Axelsberg

Projekterings PM / Geoteknik – Tidig utredning

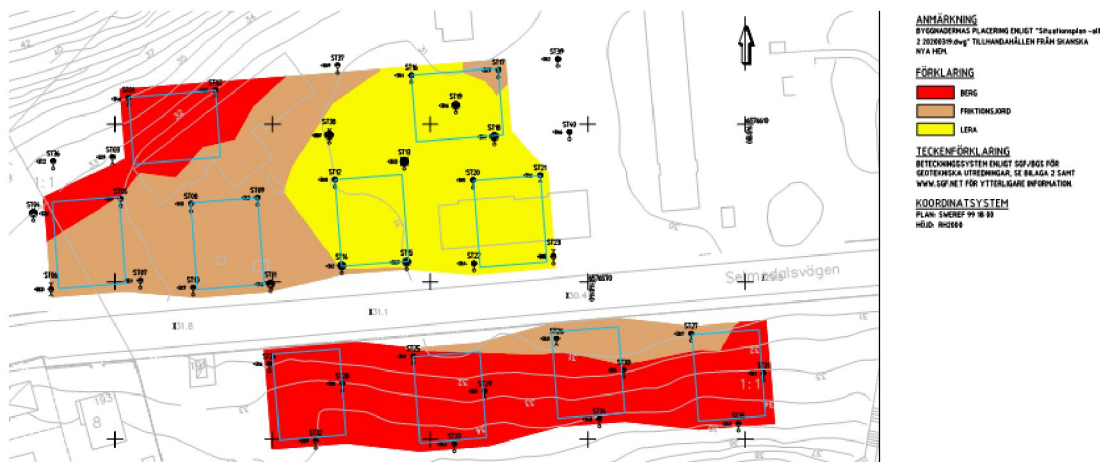
Figur 4 Urklipp från ritning G-11.1-001, (tillhörande *Markteknisk undersökningsrapport, MUR / Geoteknik*) daterad 2020-08-28.

Enligt ritning G-11.1-001 (tillhörande *Markteknisk undersökningsrapport, MUR / Geoteknik*) framgår att på ungefär halva området på norra sidan av Selmedalsvägen består jorden av leran (gult område) vid den antagna schaktbottennivån +28 som gällde vid framtagande av nämnda ritning (se nedanstående figur).

Enligt uppgift från projektet 2020-10-08 har antagen schaktbottennivå sänkts till +26 på norra sidan av Selmedalsvägen och höjts till +29 på södra sidan av Selmedalsvägen. Vid betraktelse av framtagna geotekniska sektioner görs bedömningen att ingen lera (endast friktionsjord och berg) kommer finnas under schaktbottennivån på norra sidan med den nya antagna schaktbottennivån +26.
