## PM Geoteknik, Systemhandling

Hornsbergskvarteren, Stockholm

Stockholm stad

Uppdragsnummer: 4812

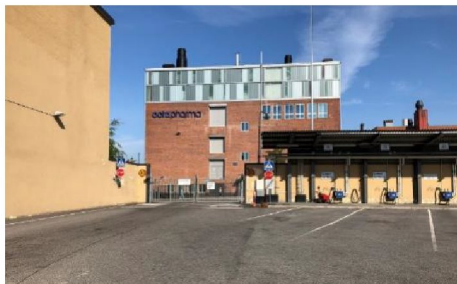
Bussgarage till höger i bild, längs bort syns sponten mot Lindhagensgatan och till vänster finns en mur med ett skärmtak som går längs Nordenflychtsvägen.

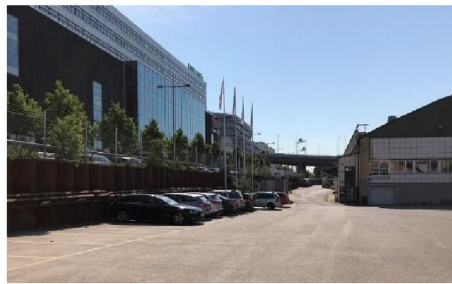
Byggnad för värmecentral till vänster och mur mot Nordenflychtsvägen till höger. Muren är en del av en i övrigt riven byggnad.

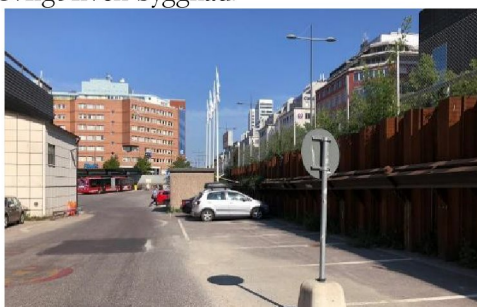
Spont längs med Lindhagensgatan till vänster. Marknivåer stiger bortåt i bilden (mot öster).

Längs Lindhagensgatan finns en spont som tar upp en höjdskillnad mellan gatan och depåområdet. Enligt relationsritningar från 2005 är sponten slagen ner till nivåer mellan +3 och -3. Sponten är dubbad i berget och längs sträckan som ligger inom systemhandlingens del finns två hammarbandsnivåer, med undantag från en ca 40 m lång sträcka, med små djup till berg, där det endast är en hammarbandsnivå. I figur 5 visas utdrag från ritningarna G11-P011, G11-S011 och G11-S012.

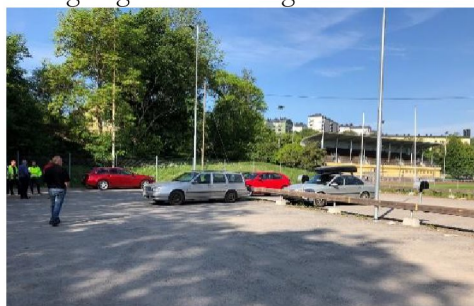
Bild mot söder vid garagets östra fasad. Berg i dagen syns till vänster i bilden.

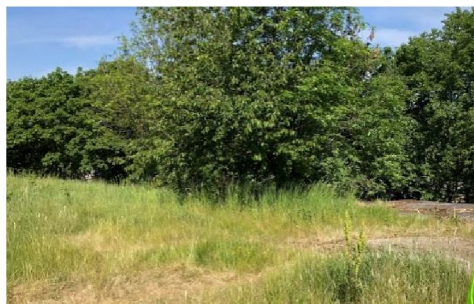
Före detta av- och påfartsramp och naturmark med berg i dagen i södra delen av området (blivande Långa gatan).

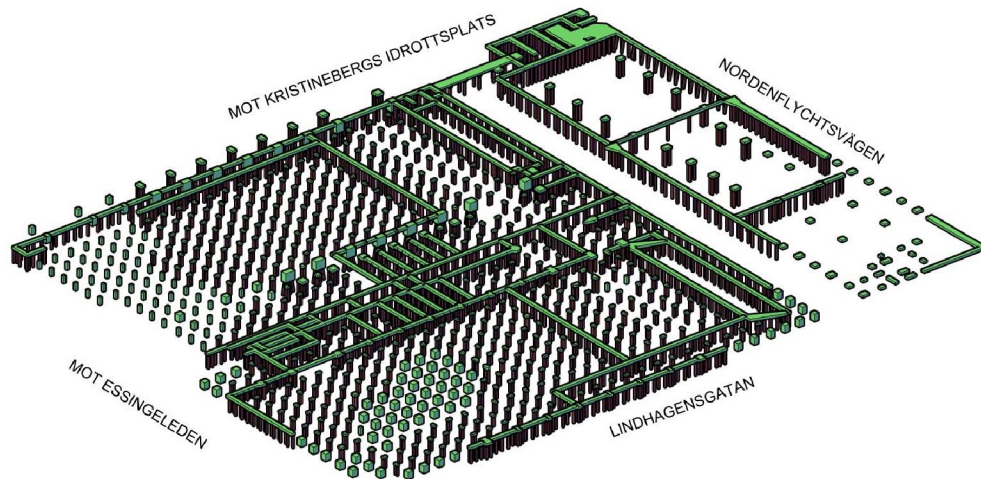
ELU har skapat en 3D-modell som visar pålningen och tolkade delar där pålning har ersatts med plintar p.g.a. små djup till fast botten, se figur 2. Eftersom nivåer, pållängder etc har inte gått att utläsa med säkerhet från de gamla ritningarna, så är de endast fiktiva i modellen.

Figur 2 Befintlig grundläggning, 3D-modell av ELU.

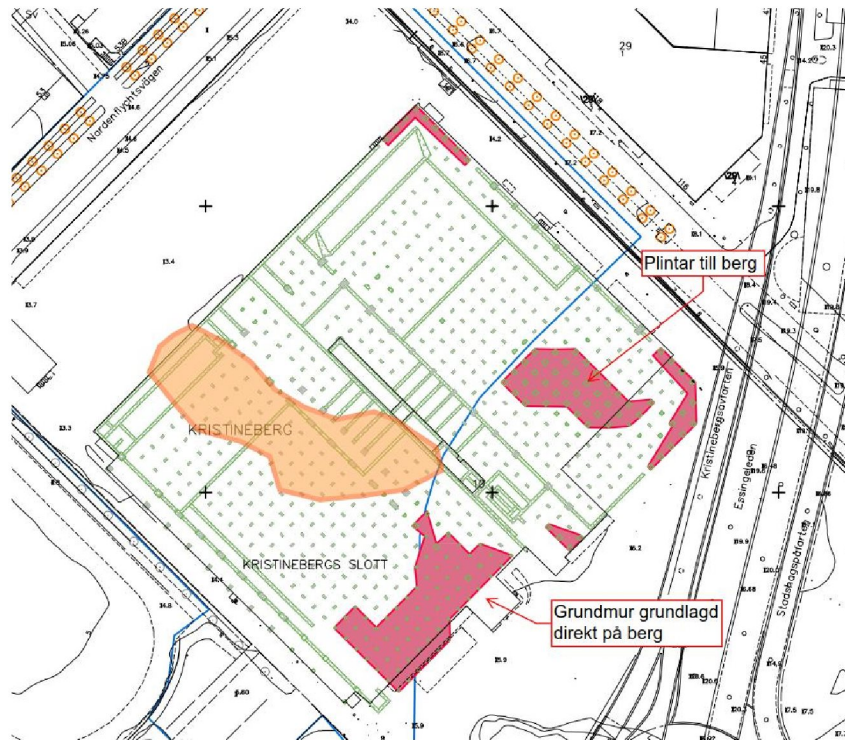
För den södra garagebyggnaden är pålavskärningsnivåerna mellan ca -0,1 och +4,2. Pålavskärningsnivåerna tillsammans med information om fast botten visar att de längsta pålarna, ca 10 – 13 m, finns inom den orangefärgade ytan.

Inom de rödmarkerade områdena i figur 3 nedan har troligtvis pålar ersatts med plintar.

Figur 3 Befintlig grundläggning av bussgaraget.

Värmecentralen är byggnaden i den sydvästra delen av depåområdet. Byggnaden är pålåd och det finns en pålåd kulvert under mark som går från byggnaden till garaget, se figur 3 ovan. För värmecentralen ligger golvnivån mellan +2,0 till +3,9 och golv i hissgröp, pumpgröp och kulvert ligger mellan +0,5 och +1,2.

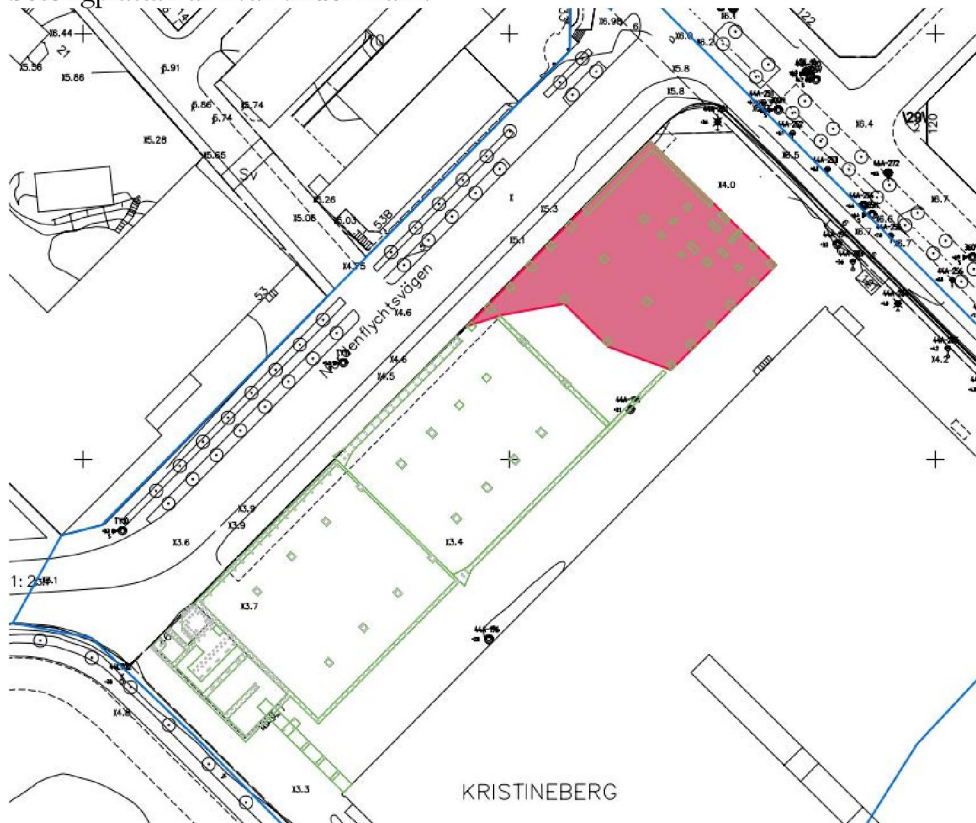
I bussdepåns västra del fanns tidigare en verkstadsbyggnad som nu är riven, men väggen närmast Nordenflychtsvägen sparades. Nordenflychtsvägens nivåer stiger norrut, från ca +3 vid Elersvägen till ca +6 vid Nordenflychtsvägen, medan depåns markyta är relativt plan kring nivåerna +3 - +3,5. Den kvarlämnade väggen fungerar som en stödmur för att ta upp nivåskillnaden mellan gatan och depåns område. Enligt en ritning för den södra delen av verkstaden ligger golvnivån på ca +3,2 och golv i pumpgrop respektive monteringsgropar ligger på -0,2 respektive +1,8. Inom det rödmarkerade området i figur 4 nedan har troligtvis pålar ersatts med plintar. Vid provgropsundersökningen schaktades bottenplattan fram på två ställen (ca 0,3 m under befintlig marknivå), vilket verifierar att betongplattan ligger kvar under den gamla verkstadsbyggnaden. Detta betyder att även pålarna under

Figur 4 Befintlig grundläggning av verkstadbyggnad.

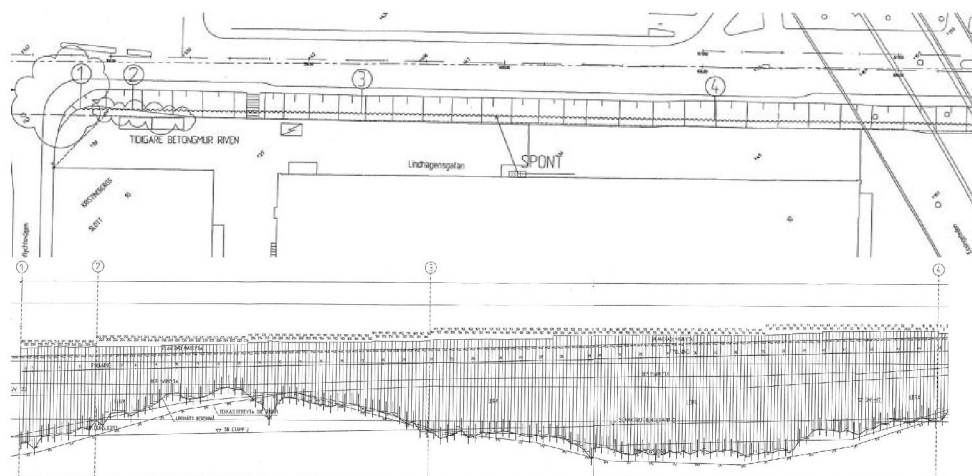
Figur 5 Utdrag från relationsritningar för spont längs med Lindhagensgatan.

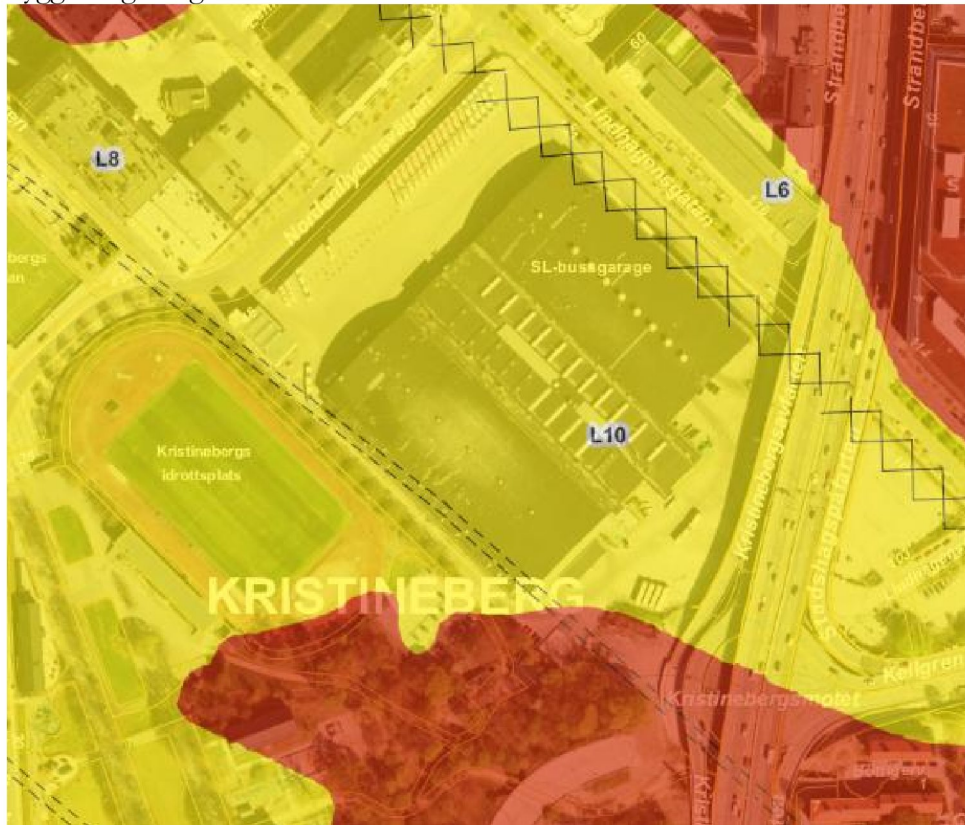
Jorden inom området består huvudsakligen av fyllning på lera som underlagras av friktionsjord på berg. I figur 6 nedan redovisas ett utdrag från den

Figur 6 Utdrag från Byggnadsgeologiska kartan, Geoarkivet, Stockholms stad. Gult=lera, rött=berg.

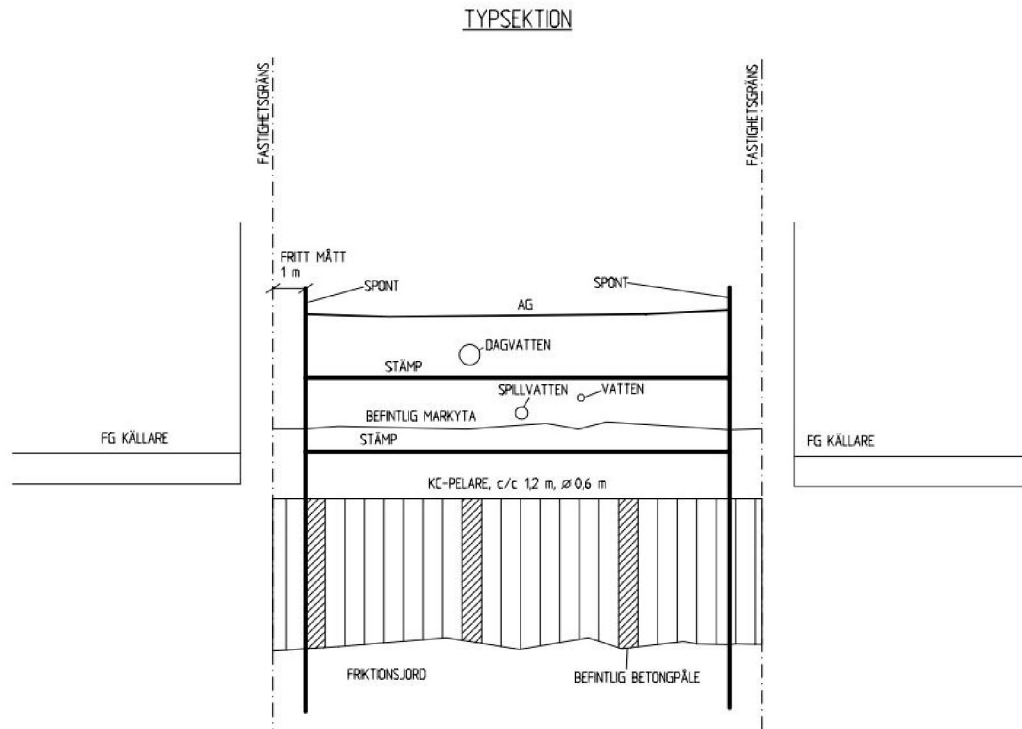
- 1) Gatorna förstärks med kc-pelare resp. urgrävning av den lösa leran och återfyllning med sprängsten hela vägen till fastighetsgräns.
- 2) Spont installeras ner till friktionsjorden under leran enligt figur nedan. Sponterna byggs med horisontella stag som förankras i motstående spont alternativt med sneda stag som förankras i berg där spont endast krävs på ena sidan av gatan.
- 3) Gatorna, torg och VA-ledningar byggs upp hela vägen till och med bärlagret (AG). Eventuellt motfylls delvis sponten på utsidan.

- 4) När byggherrarna ska påbörja grundläggningsarbetet får de schakta bort ev motfyllning samt naturlig jord ner till grundläggningsnivån. Nivåskillnaderna blir stora från planerad gata till schaktbotten inom delar av området, uppemot 10 m nivåskillnad förekommer.

Figur 7 Typsektion, kc-pelare, spont, VA, befintliga betongpålar och planerade fastigheter
