KLÖVERN PROJEKTUTVECKLING AB

DETALJPLAN FÖR SANDHAGEN 15 M.FL., GEOTEKNISK UTREDNING KVARTERSMARK DEL 2, ARENAN 2 PM GEOTEKNIK

DETALJPLAN FÖR SANDHAGEN 15 M.FL., GEOTEKNISK UTREDNING KVARTERSMARK DEL 2, ARENAN 2

PM Geoteknik

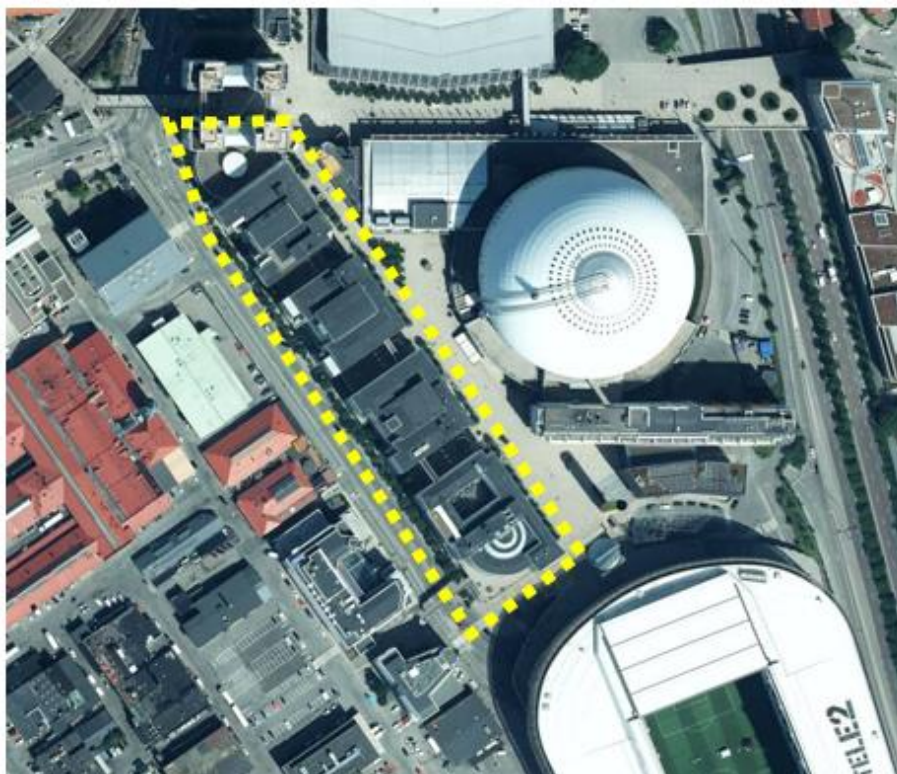
Figur 1. Aktuellt område för geoteknisk utredning är ungefärligt markerat med gul streckad linje (Bild hämtad från Eniro 2021-09-13).

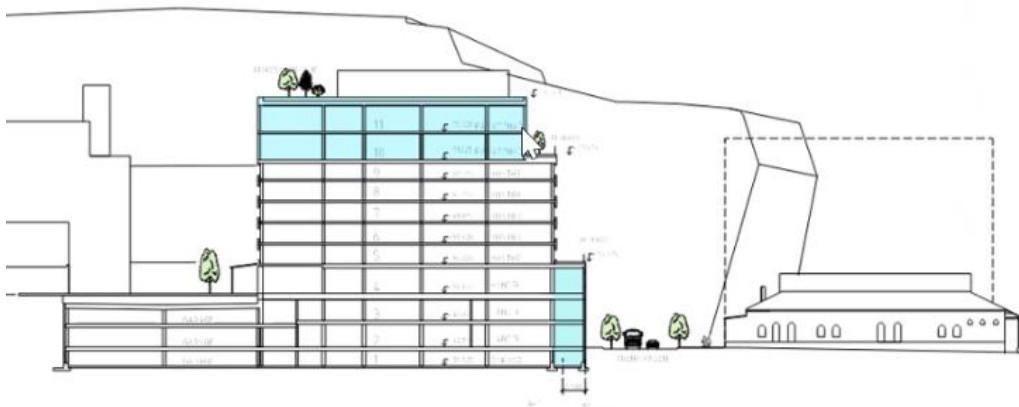
I figur 5 nedan visas en typsektion genom Globen Shopping efter utbyggnaden och påbyggnaden, där tillkommande volymer visas i turkos färg. Planerad lägsta golvnivå för utbyggnaden vid Arenavägen är +42,58, med undantag för en mindre del av byggnaden i norr där planerat lägsta golv blir +43,10. Stockholms stad avser att sänka delar av Arenavägen så att den hamnar i nivå med plan 2 längs hela huslivet enligt skissen i figuren nedan.

Figur 5. Typsektion befintlig konstruktion och planerad utbyggnad av Globen Shopping.

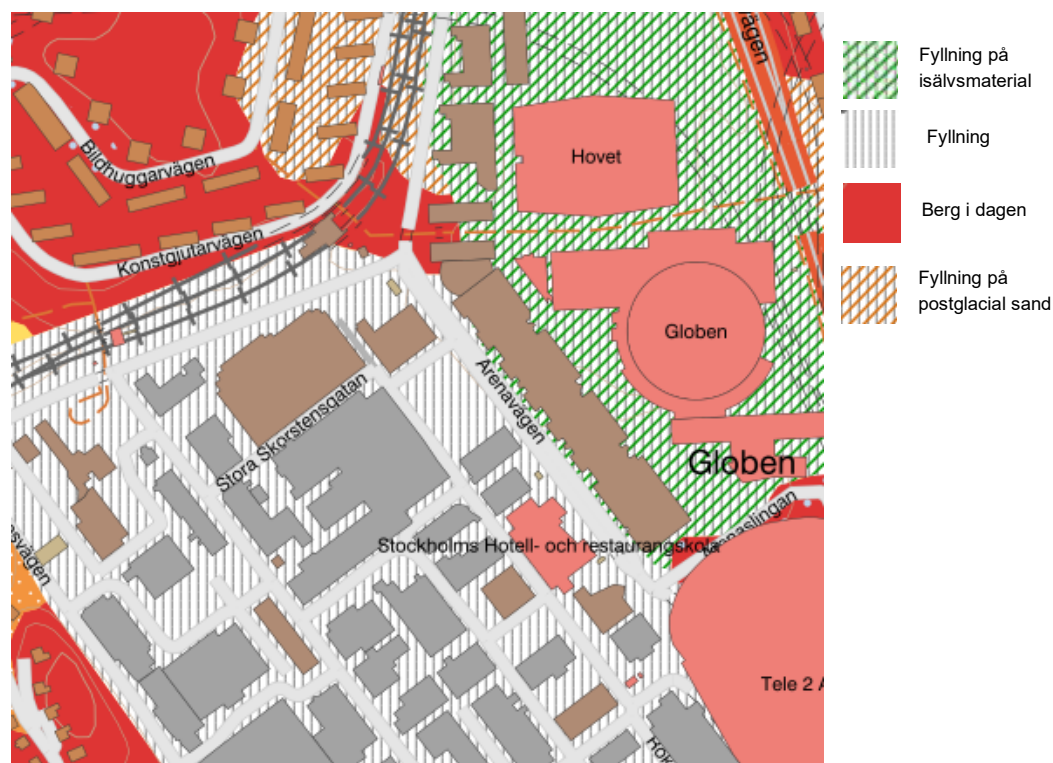
Figur 6. Jordartskarta från SGU (Hämtad från SGU's kartvisartjänst 2021-09-13)

Jordartskartan stämmer väl överens med sonderingsresultaten. I linjen för det nya fasadlivet består marken av fyllning direkt på berg eller fyllning på isälvsmaterial på berg. I norra delen av byggnaden är jorddjupen små, 0,8 – 1,8 m, för att sedan öka till omkring 4 m vid mitten av huset och sedan återigen minska till omkring 2 m i södra delen av byggnaden (närmast Tele 2 arena). Många av de äldre sonderingarna är inte tolkade och hur stor del av jordtäcket som består av fyllning respektive isälvsmaterial går inte att bestämma överallt.
