## Kv. GENUA 1

### PM Geoteknik

#### Uppdrag

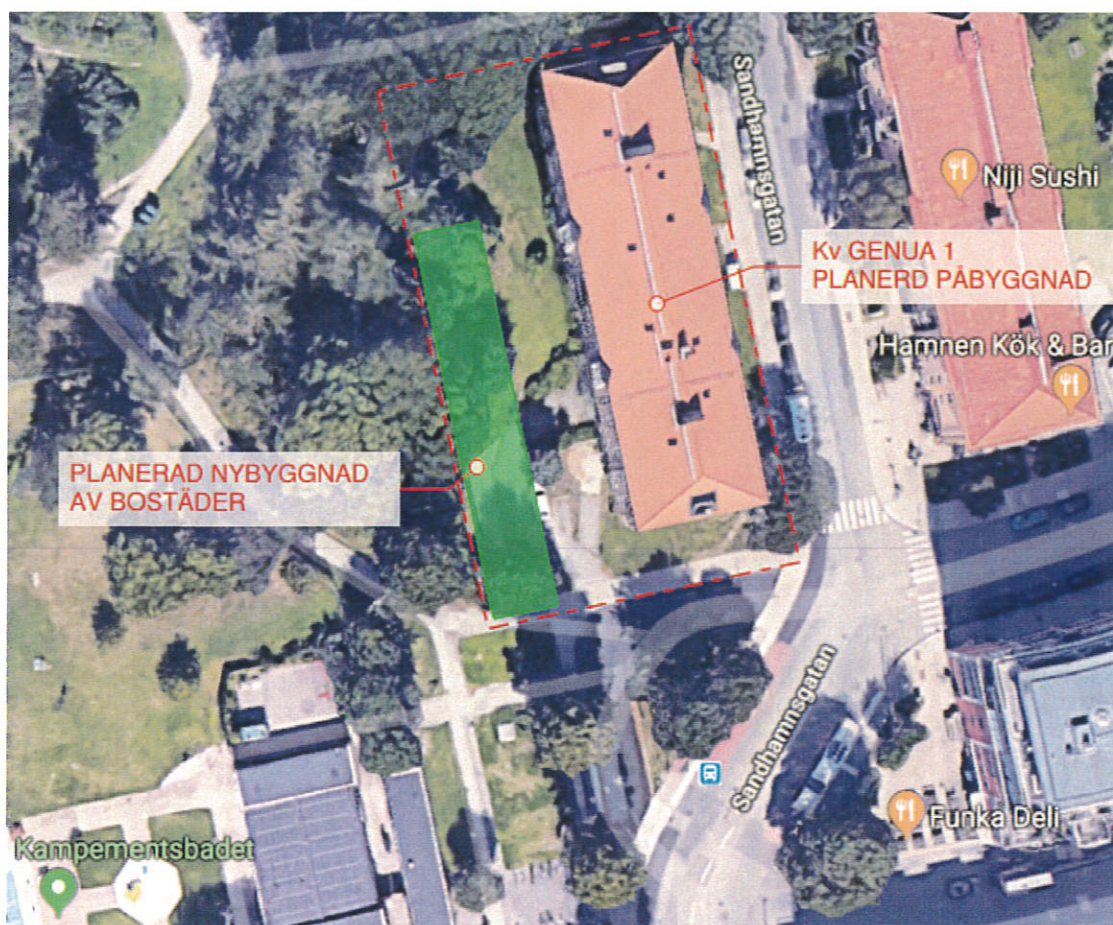
Figur 1. Orienteringsfigur fastigheten Genua 1 med planerad byggnation

Kv. Genua 1 med planerad byggnation se figur 1. Byggnadsår 1949.
