Stockholm, Husby

ROGALAND, kvarter G

Planerad bostadsbebyggelse

PM Geoteknik

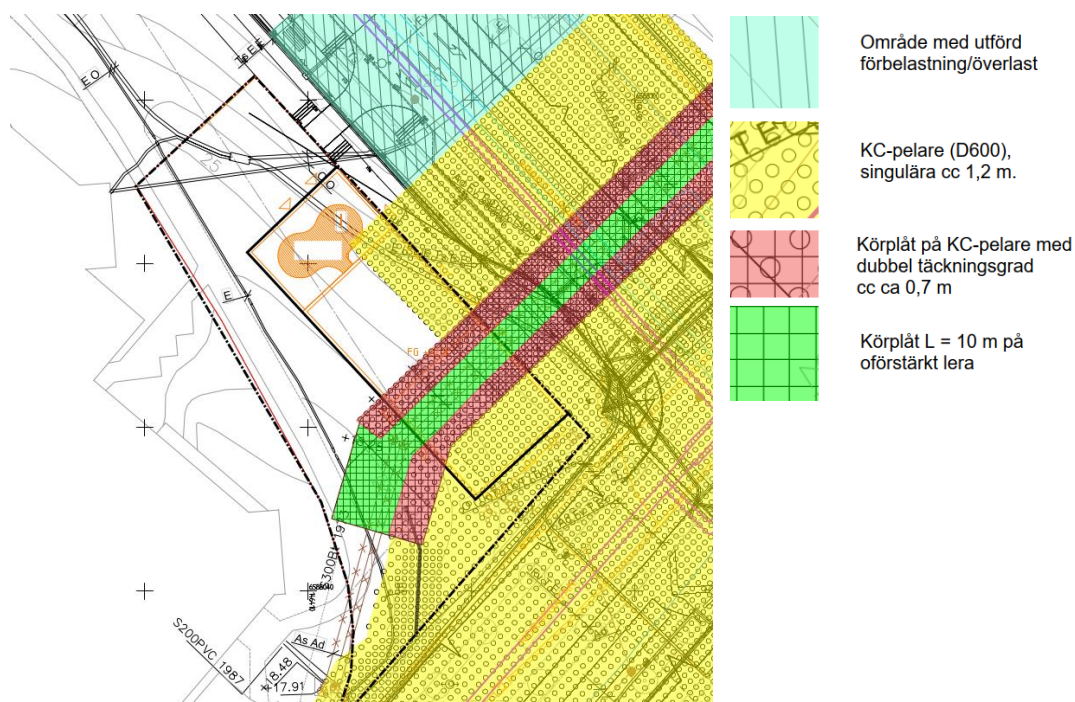
Figur 6. Befintliga markförstärkningsåtgärder.

Hanstavägen och Norgegatan markförstärktes 2008 – 2009 med KC-pelare ($\phi=0,6$ m) i singulärt mönster med cc 1,2 m. KC-pelarnas utbredning illustreras i figur 6 samt på planritning G-11.1-01. Originalhandlingarna redovisas i bilaga 3 tillhörande MUR-Geoteknik.

Lerans sättningsegenskaper har inte närmare undersökts, men kan inom förstärkta delar (se figur 6 förutsättas vara mindre sättningSkänslig vid ökad belastning. Inom oförstärkta delar ska leran förutsättas vara sättningSkänslig vid ökad belastning. Om och där mer än 0,5 m uppfyllnad planeras bör kompletterande undersökningar utföras.

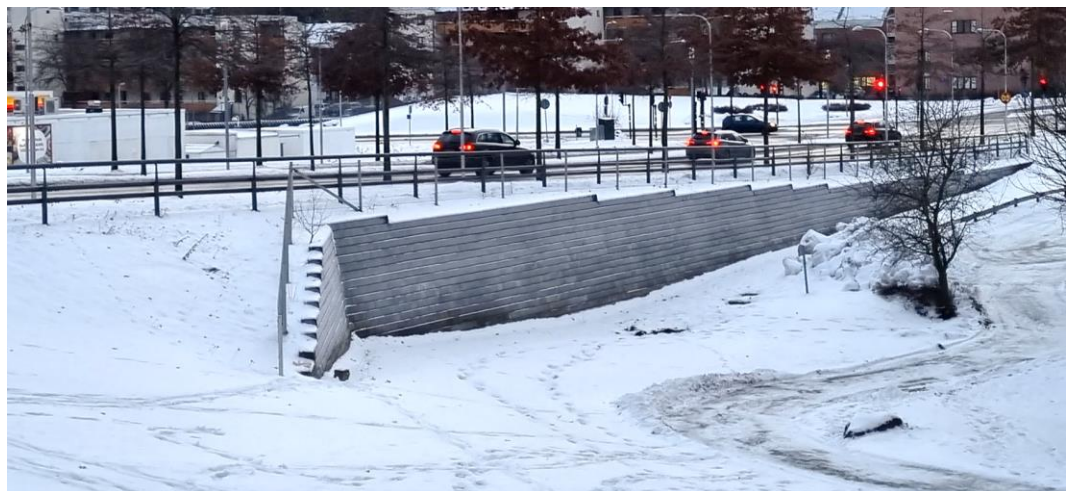
Figur 9. Foto på befintlig stödmur utmed Noregatan (2022-12-18).

Mot Norgegatan ligger en upp till ca 3,7 m hög stödmur, se figur 8 och 9. Muren är uppbyggd av ca 2,4 m långa och 0,9 - 2,1 m höga L-stöd med underkant på nivåer mellan ca +22,6 och +20,7, se figur 8. Framför muren har stödmursblock anlagts med lutning 5,7:1. L-stöden är i sin tur grundlagda på en grusbädd ovan KC-pelare.

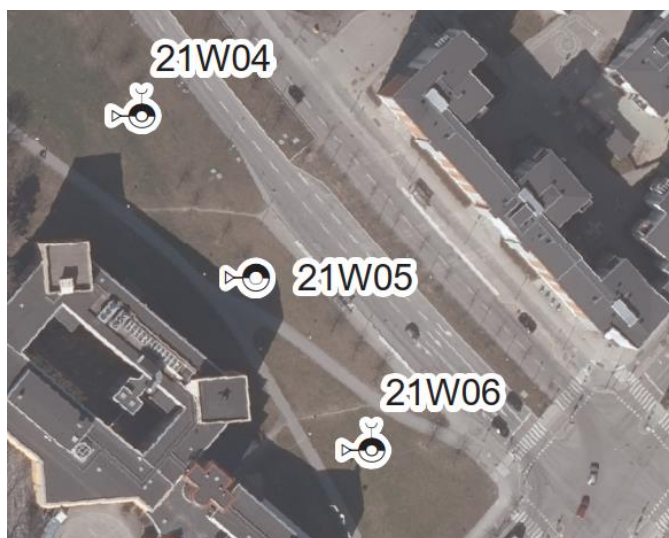
Figur 15. Utförda miljötekniska undersökningar (utdrag ur ritning N101, WSP 2021)

Inom området har provtagning utförts till ca 0,3 – 1,5 m djup i två punkter (21W05, 21W06), se figur 15. Samtliga uppmätta halter av analyserade ämnen (metaller, organiska ämnen och PCB) underskrider gränsvärdena för Mindre ringa risk (MRR) enligt Naturvårdsverkets Handbok 2010:1.
