Stockholm, Larsboda

## Filipstadsbacken

Planerade bostäder

PM Geoteknik

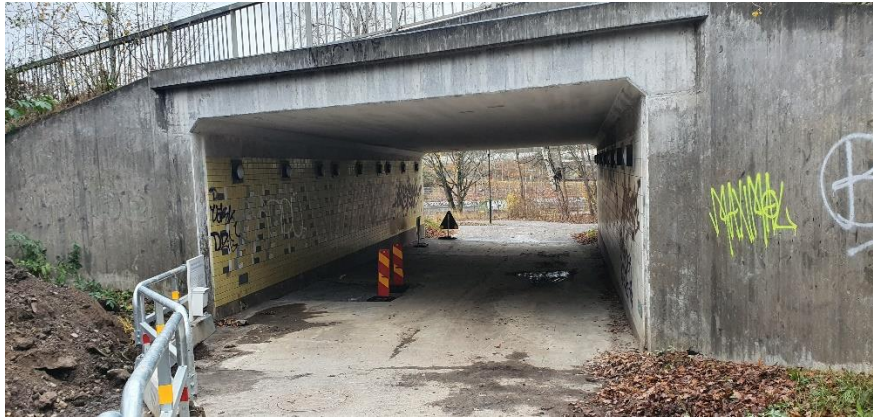
Figur 9. Befintlig GC-viadukt under Filipstadsbacken i vy mot söder. Se planläge i figur 7.

Befintlig bebyggelse utgörs av Filipstadsbacken, som sträcker sig genom området, se figur 7. Mellan hus 2 och 4 finns en viadukt under Filipstadsbacken, se figur 9.

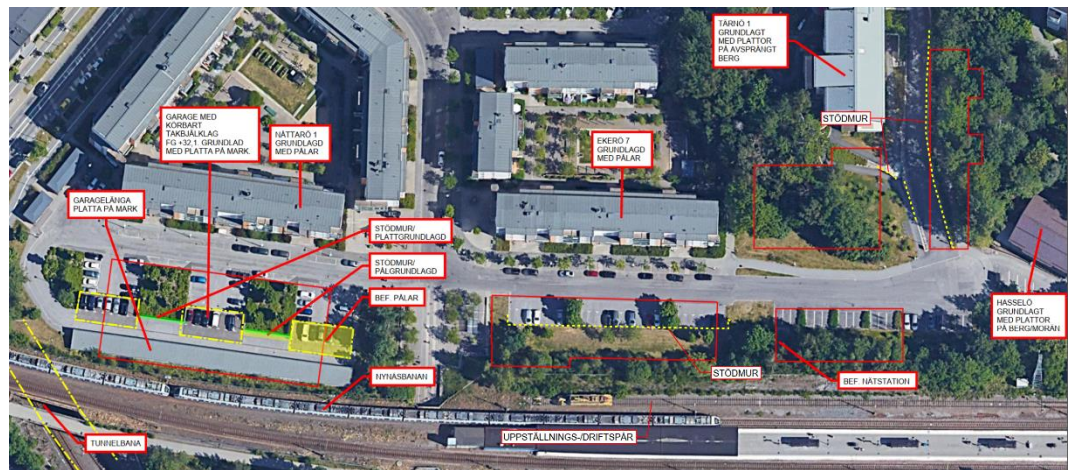
Figur 11. Befintliga anläggningar inom område 2.

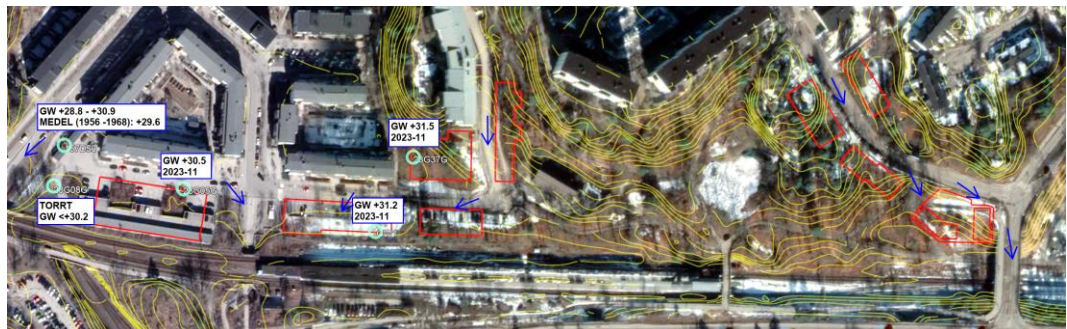
Figur 26. Sammanställda grundvattennivåer.

Inom område 2 - har i samband med denna utredning - mätningar av grundvattennivåer utförts i tre installerade rör, installerade med spetsarna i friktionsjorden under leran. I rören har grundvattnets trycknivå uppmätts i november 2023 på nivåer från ca +31,5 - +30,5, motsvarande ca 1,8 – 2,3 m djup under markytan vid rören.
