# Historisk inventering, Dansken 1

Skolfastigheter i Stockholm AB, SISAB

Historisk inventering, Dansken 1

Datum	2020-06-24
Uppdragsnummer	1320050001
Utgåva/Status	Arbetsdokument

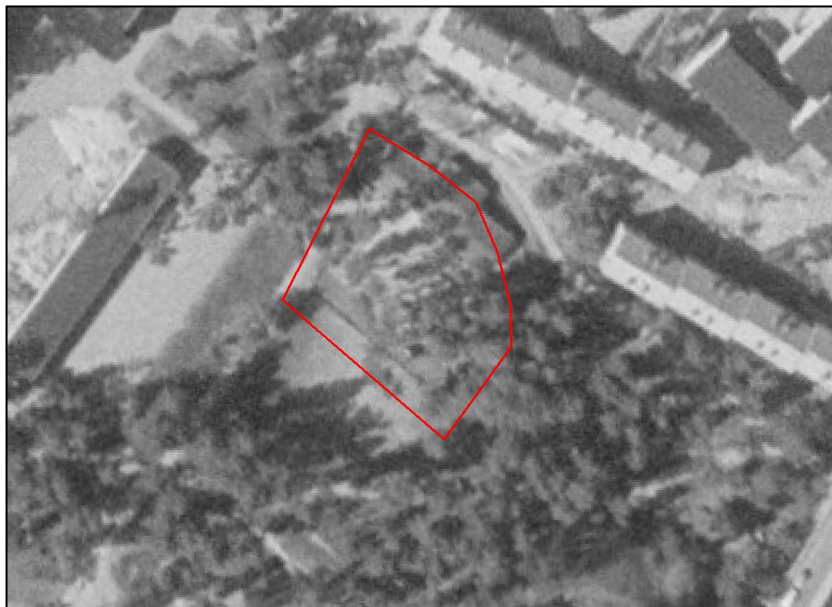
Figur 3. Flygfoto från 1975. Undersökningsområdet visas med röd ellips. Källa: Esri, HERE, Garmin, ©, OpenStreetMap contributors, and the GIS user community; Source: Esri, DigitalGlobe, GeoEye, Earthstar Geographics, CNES/Airbus DS, USDA, USGS, AeroGRID, IGN, and the GIS User Community.

Enligt historiska flygfoton från 1975 (se Figur 3) ses byggnaden från 1962 i den norra delen av fastigheten, strax söder om gång- och cykelbanan. Flygfoto från 1960 (se Figur 2) visar att området utgjordes av skog innan uppförelse av byggnaden år 1962.
