Silverskopan 3, Stockholm

Genomförandebeskrivning: Åtgärder av markföroreningar

Afa Fastigheter

Datum: 26 juni 2023

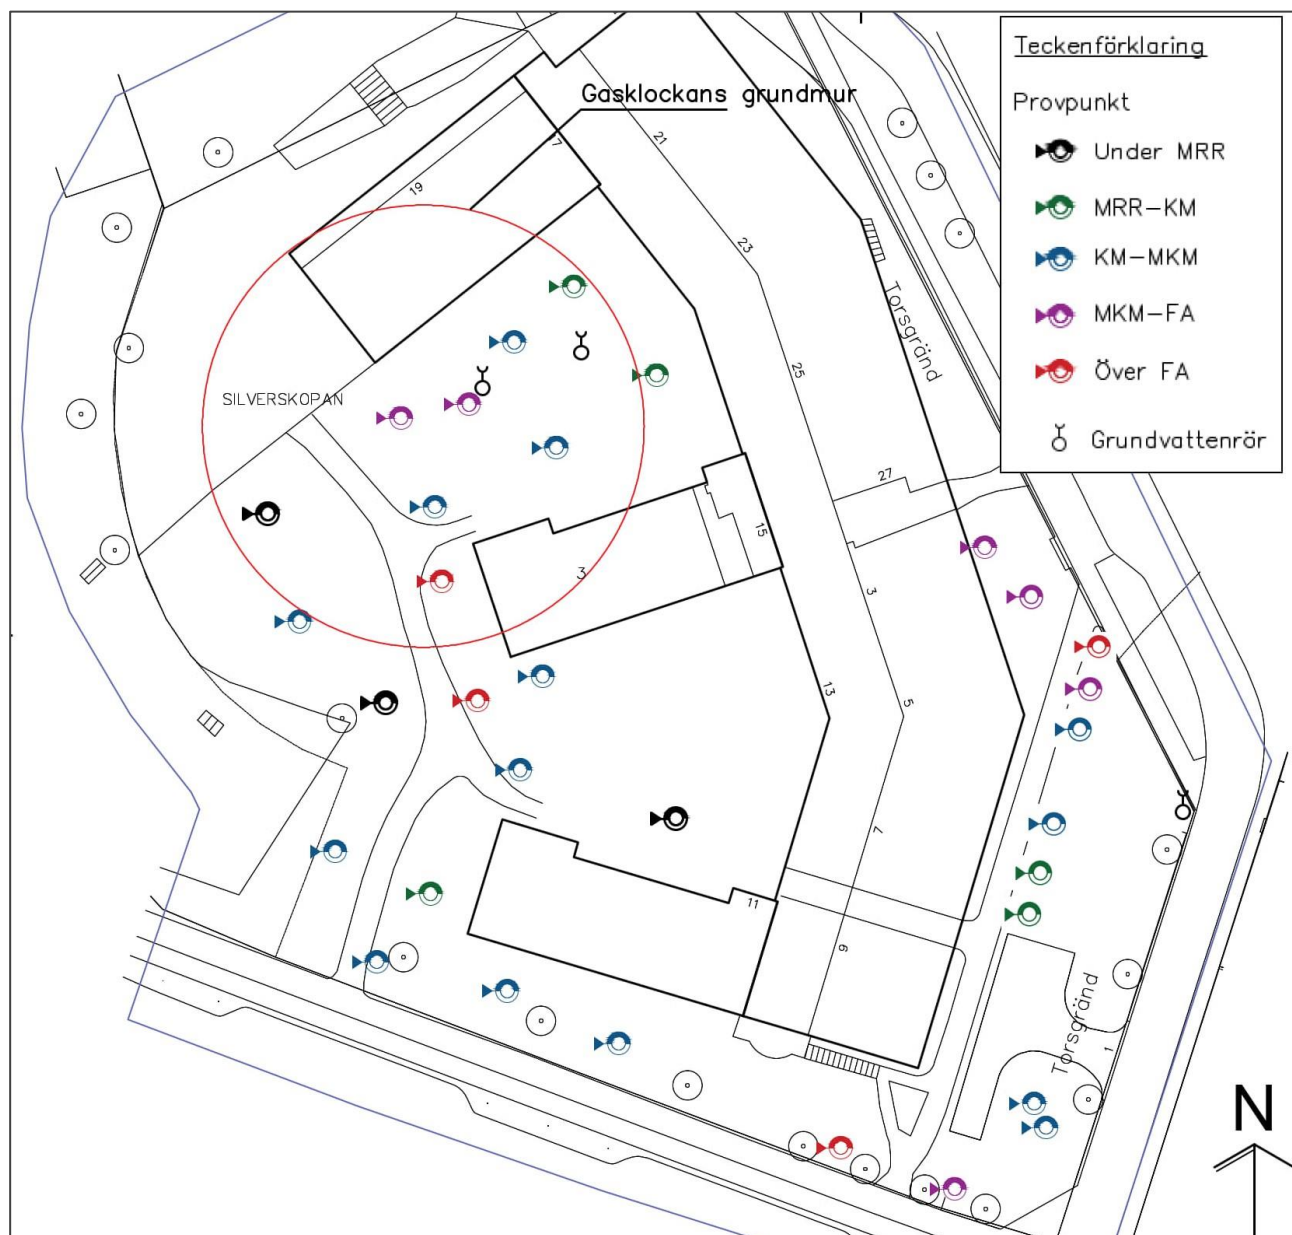
Figur 2: Översiktskarta på provtagningspunkter inom objektet med färgkodning enligt föroreningsgrad.

Uppskattad föroreningsituation innan efterbehandlingen kan sammanfattas enligt figur 2.
