PM

# **SKYDDSAÅTGÄRDER FÖR MAGNETEN 23 OCH DEL AV ULVSUNDA 1:34**

2020-02-18

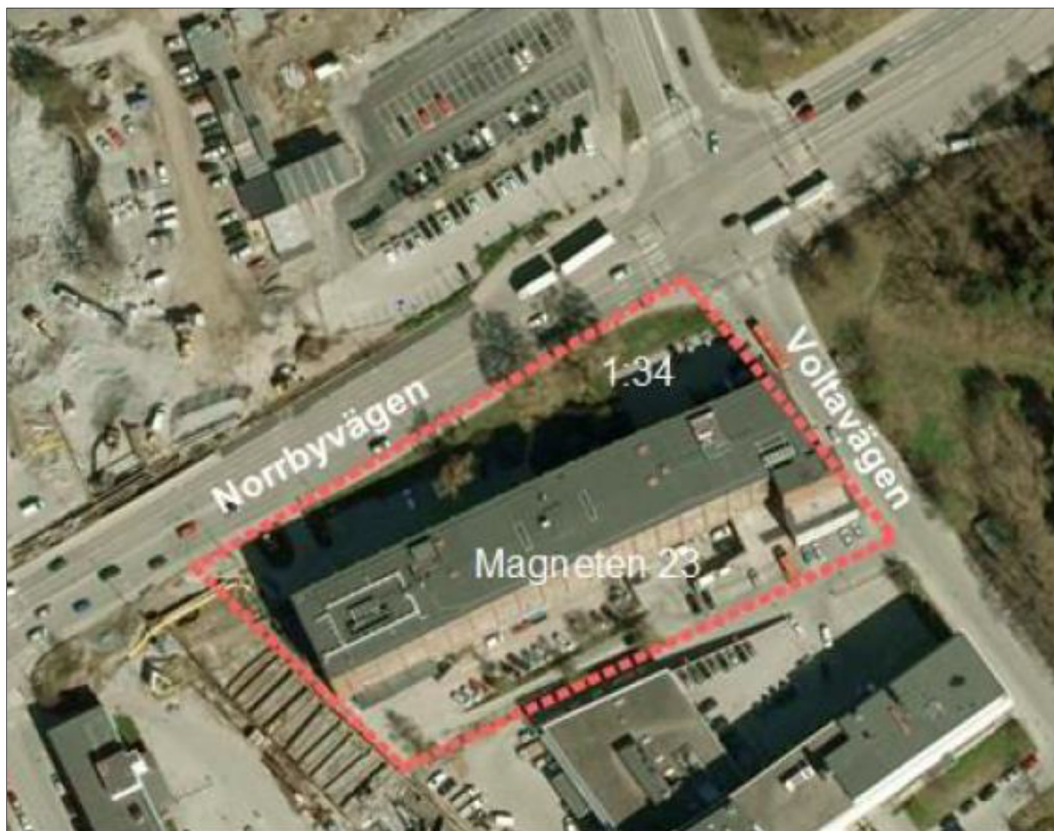
Figur 1 Flygfoto med förändringsområdet markerat som visar Magnet 23 och parkeringar på var sida om byggnaden (Stockholms stad - Stadsbyggnadskontoret, 2017).

I Figur 1 redovisas utredningsområdet där del av fastigheten Ulvsunda 1:34 samt Magneten 23 ingår (Stockholms stad - Stadsbyggnadskontoret, 2017).

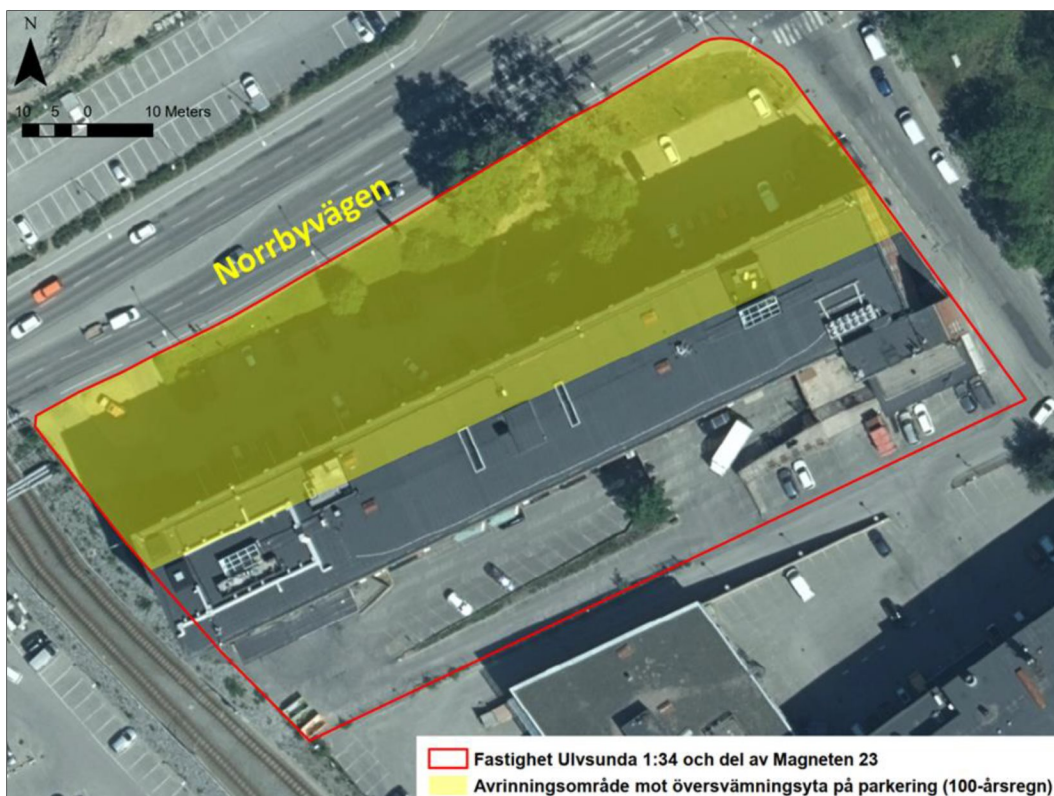
I Figur 4 redovisas område med avrinning mot lågpunkt på parkeringsytan vid ett 100-årsregn. Alla beräkningar är utförda med en klimatfaktor på 1,25.

Figur 4 Beräknat avrinningsområde (gul skuggning) mot översvämningsyta på parkeringsplats i del av fastigheten Ulvsunda 1:34 vid 100-årsregn.

- Allt vatten utanför fastighetsgränsen för berörd del av Ulvsunda 1:34 leds bort med en kantsten.
- Avrinningsområdet till magasinet är avgränsat enligt Figur 4. Vid ett 10-årsregn leds takvatten mot en kombinerad ledning i öst och vid ett större regn avrinner delar av takvatten ner mot berörd del av fastigheten Ulvsunda 1:34 och ska utjämnas i magasin.
