# PM GEOTEKNIK

## BRYTBÖNAN 1, ENSKEDE

SISAB - SKOLFASTIGHETER I STOCKHOLM AB

**STOCKHOLM, 2019-10-28**

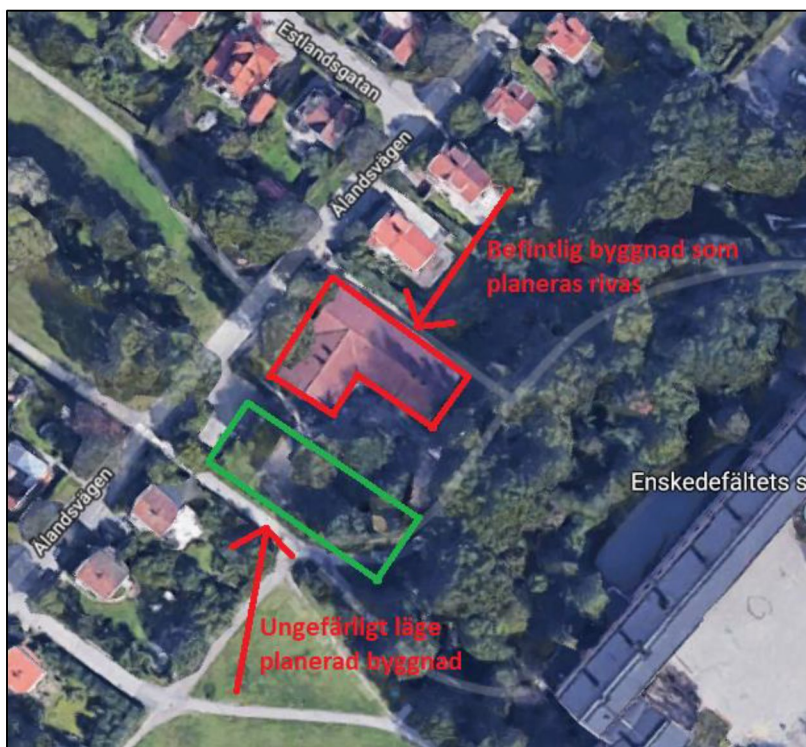
Figur 1 Översiktsbild över aktuellt undersökningsområde.
