ÖVERSIKTLIGT PM GEOTEKNIK

KV VÅRDAREN, RÅCKSTA STOCKHOLM

293205, Kv Vårdaren

Projekteringsunderlag-PM Geoteknik,

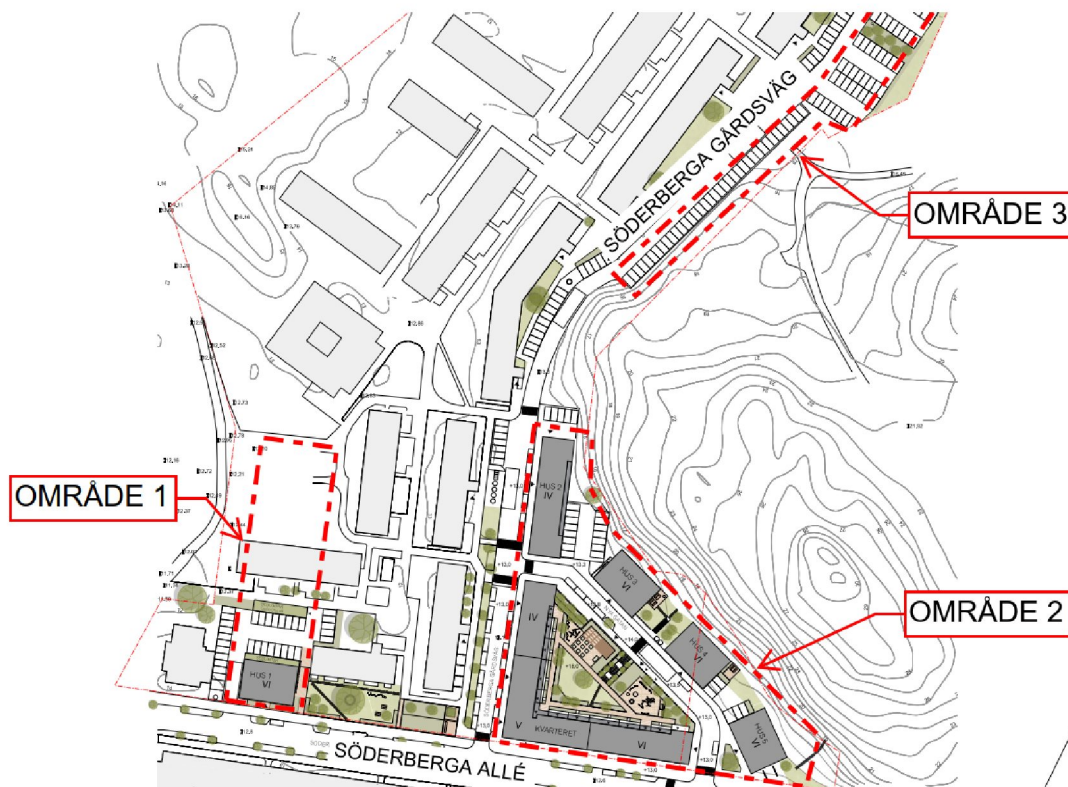
Figur 3. Situationsplan med befintliga byggnader (ljusgrått) och planerade nya byggnader (mörkgrått), daterad 2019-10-15.

Olika alternativ av ny bebyggelse utreds för närvarande. I figur 3 nedan ses befintliga byggnader i ljusgrått och planerade preliminära nya byggnader med antal våningar i mörkgrått.
