**SAMMANSTÄLLNING DAGVATTENUTREDNINGAR ALLMÄN
PLATSMARK, KVARTERSMARK SAMT SKYFALLSANALYS
FÖR DETALJPLAN SAIMA 1 M.FL.**

293538, Finlandsgatan utökad dagvattenutredning

Sammanställning dagvattenutredningar Finlandsgatan/DP Saima 1 m.fl.

Slutrapport

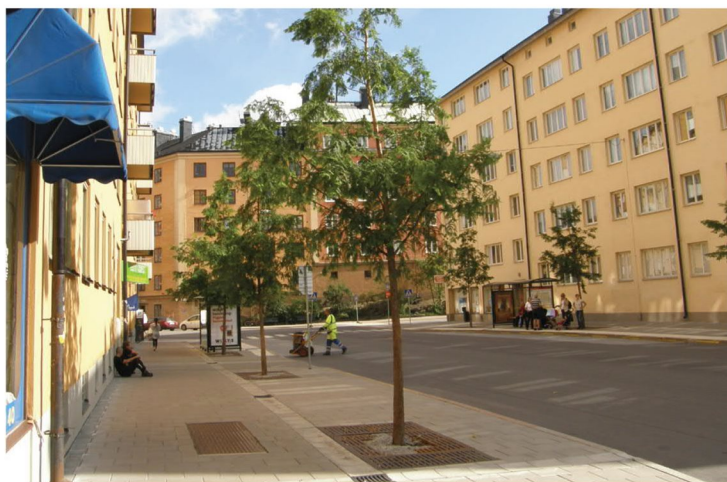
Figur 5. Träd i skelettjord med en överbyggnad som begränsar infiltration. Dagvatten leds till skelettjord främst via brunnar med sandfång.⁶

Dagvatten som avrinner från allmän platsmark föreslås ledas ner i skelettjordar som planeras anläggas längs med gatumarken. Där renas dagvattnet samt bidrar med bevattning till träden. Där volymbehovet inte uppfylls av skelettjordarna kan de kompletteras med/ersättas av infiltrationsytor i form av kringliggande grönytor som är höjdmässigt välplanerade för att kunna ta emot vatten från anslutande gatumark. Skelettjordarna har i utredningen antagits anläggas med överbyggnad enligt Figur 5 vilket begränsar möjlighet till infiltration och gatumarken består då till stor del av hårdgjorda ytor. Dagvatten leds främst in till skelettjordarna via brunnar med sandfång.
