PM GEOTEKNIK

# Lappmannen 4

Uppdrag  
Lappmannen 4 Geoteknik 948390  
Uppdragsnummer  
200443  
Beställare  
Willhem AB

Datum  
20/11/2023  
Version  
.4

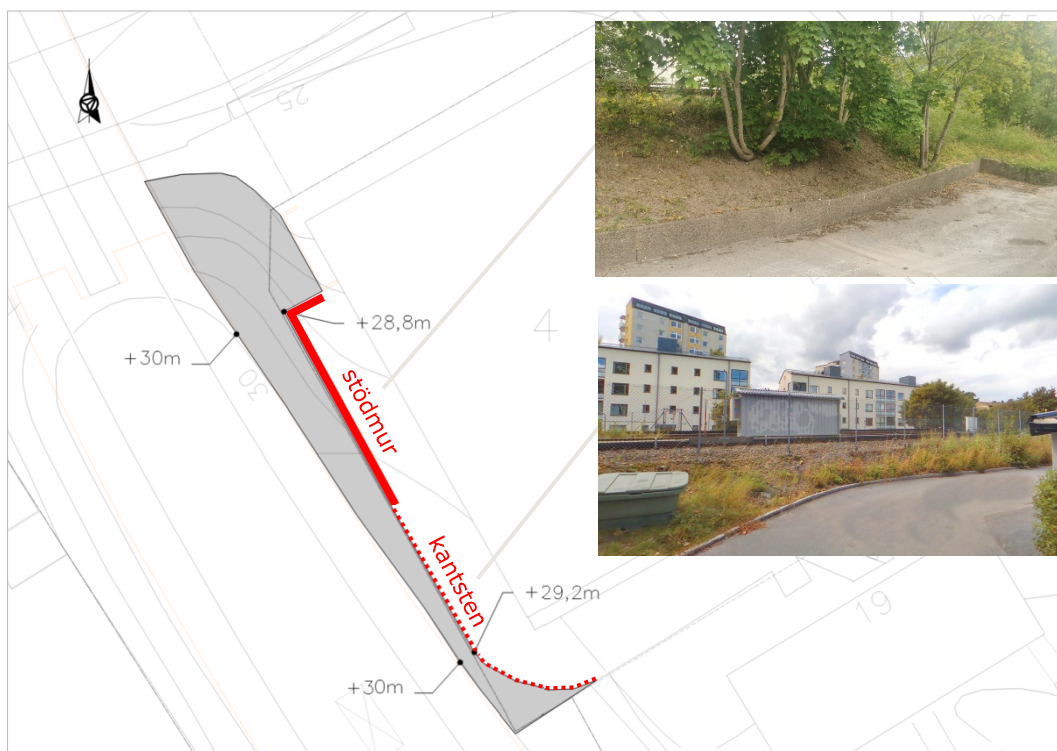
Figur 7.1 Slänten med SL:s spårrområde är skuggad i grått.

En slänt ansluter Lappmannen 4 till SL:s spårområde. Släntens höjd (från översta delen av muren till spårområdet) varierar mellan 0,8 m på södra sidan och 1,2 m på norra sidan (se

Figur 7.1). Slänten stöds med en stödmur som är ca 0,5 m hög på norra sidan och sedan övergår till en kantsten på södra sidan. Stödmuren är delvis i dåligt skick.

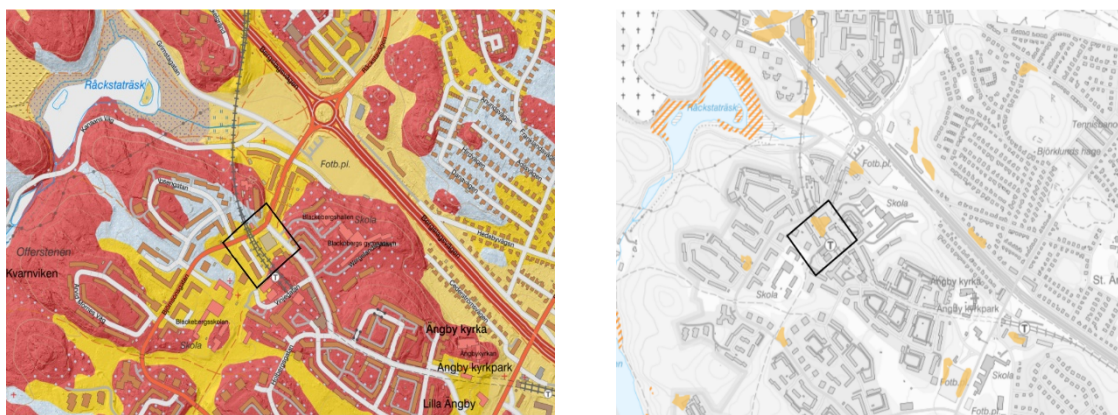
Figur 8.3. Området kring Lappmannen är markerat med svart rektangel. Till vänster: SGU:s jordartskarta visar på att glacial lera förekommer på fastigheten. Till höger: SGI:s riskområde för skred i finkornig jordart (orangea områden) baserad på lutningsanalys av topografin och förekommande jordarter i jordartskartan.

Kartunderlag från Statens geotekniska institut pekar ut fastigheten och området mot SL:s slänt som ett generellt riskområde för skred. Detta baseras på en analys av områdets topografi sammanvägt med resultat från jordartskartan som visar på att leravlagringar förekommer i hög lutning på fastigheten, se figur 8.2. Provtagningar och sonderingar på Lappmannen visar på att topografin på fastigheten utgörs av mäktiga fyllnadsmassor underlagrad av torrskorpelera. Inga kända stabilitetsproblem råder med förekommande jordarter, nuvarande marknivåer och lastförhållanden.
