# **Del av fastigheten Sandhagen 2 m.fl. i stadsdelen Johannes- hov samt del av fastigheten Enskede gård 1:1 invid Arenan 2 i stadsdelen Johannes- hov**

## **Riskbedömning**

2020-06-18

Del av fastigheten Sandhagen 2 m.fl. i stadsdelen Johanneshov  
samt del av fastigheten Enskede gård 1:1 invid Arenan 2 i  
stadsdelen Johanneshov Stationshus

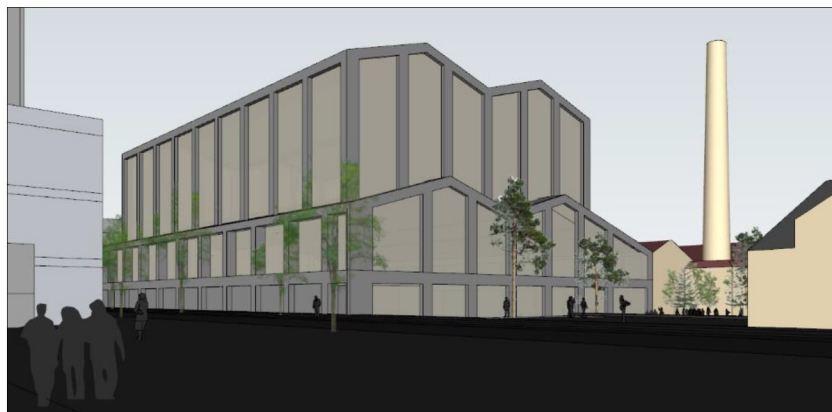
Figur 3. Förslag på utformningen av det planerade stationshuset.

Stationsbyggnaden är hittills tänkt att uppföras i sju våningar, med lokaler primärt för kontor och eventuellt hotellverksamhet. I markplanet kommer det finnas mer publika lokaler såsom butiker, restauranger etc. Det senaste förslaget av byggnadens design framgår i figur 3. Nuvarande byggnad på berörd fastighet håller på att rivas för att ge plats åt den nya byggnaden.

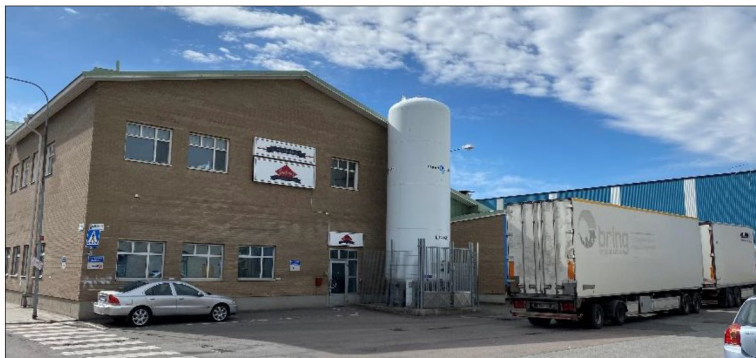
I de två cisternerna förvaras kylkondenserad kvävgas och vid ett läckage kommer vätskan direkt att börja förångas, vilket kan orsaka köldskador på de som får vätskan på sig. Gasen kan även genom att tränga undan luftens syre orsaka kvävning hos de som vistas i närområdet. I figur 5 redovisas den cistern som är placerad intill Hus 42.

Figur 5. Nitrogencistern intill hus 42.

Vid en brand intill cistern med nitrogen kan vätskan börja förångas, vilket leder till ett högre tryck i cisternen. För att förhindra ett övertryck som kan leda till en explosion finns det säkerhetsventiler för tryckavlastning. Båda cisternerna är dock placerade utomhus och att det inte är troligt att en brand inom byggnaden intill respektive cistern ger stor påverkan på cisternerna. Sannolikheten att en av cisternerna skulle explodera bedöms som liten då det inte är något som sker direkt vid en brand med hänsyn till att cisternerna är dubbelmantlade och placerade utomhus. Troligtvis kommer dessutom räddningstjänsten att kunna vara på plats och påbörja en släckinsats i ett tidigt skede innan en explosion sker.

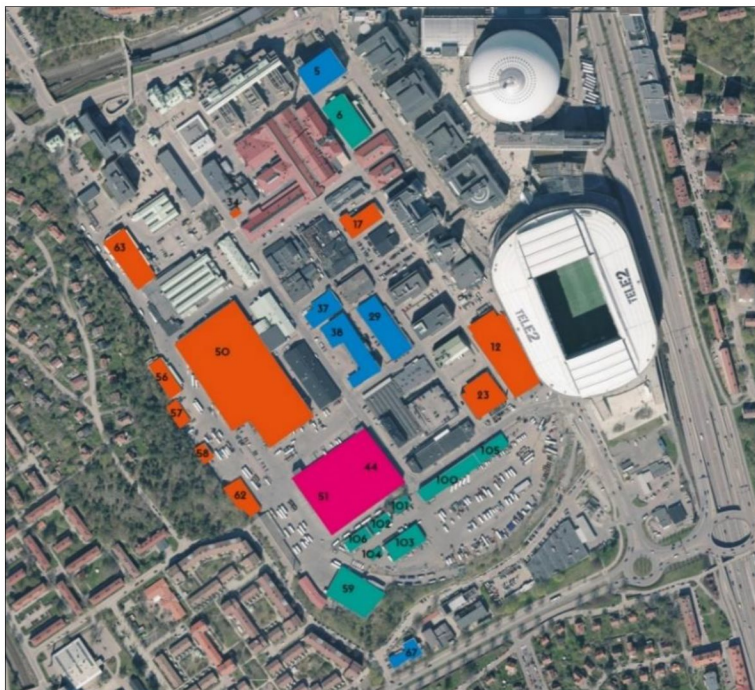
Vid upprättande av denna beskrivning har de byggnader som är markerade med grönt och cerise/rosa i nedanstående figur redan rivits, varav Hus 6 är den yta som det nya stationshuset ska utföras på, se figur 7.

Figur 7. Byggnader markerade med cerise/rosa färg har rivits under 2019. Byggnader markerade med grön färg rivs under första halvåret 2020. Byggnader med blå färg rivs under andra halvåret 2020. Byggnader med orange färg är de som planeras att rivas från 2021 och framåt.

Flera av de rivna byggnaderna inhyste verksamheter som hanterade brandfarlig vara (100-103, 105) och ammoniak (44 och 51). Sammantaget innebär detta att riskbilden inom området redan börjat minska även om det för berört område endast innebär en marginell minskning med hänsyn till de långa avstånden till dessa byggnader. Dock innebär en minskad hantering inom området att även lokala transporter med farliga ämnen inom området minskar, vilket ger en generell riskreducering inom Slakthusområdet.
