# **RISKBEDÖMNING: STOMLJUD OCH VIBRATIONER, FILIPSTADSBACKEN**

**SLUTRAPPORT**  
2024-01-26

313533, Bullerutredning Filipstadsbacken

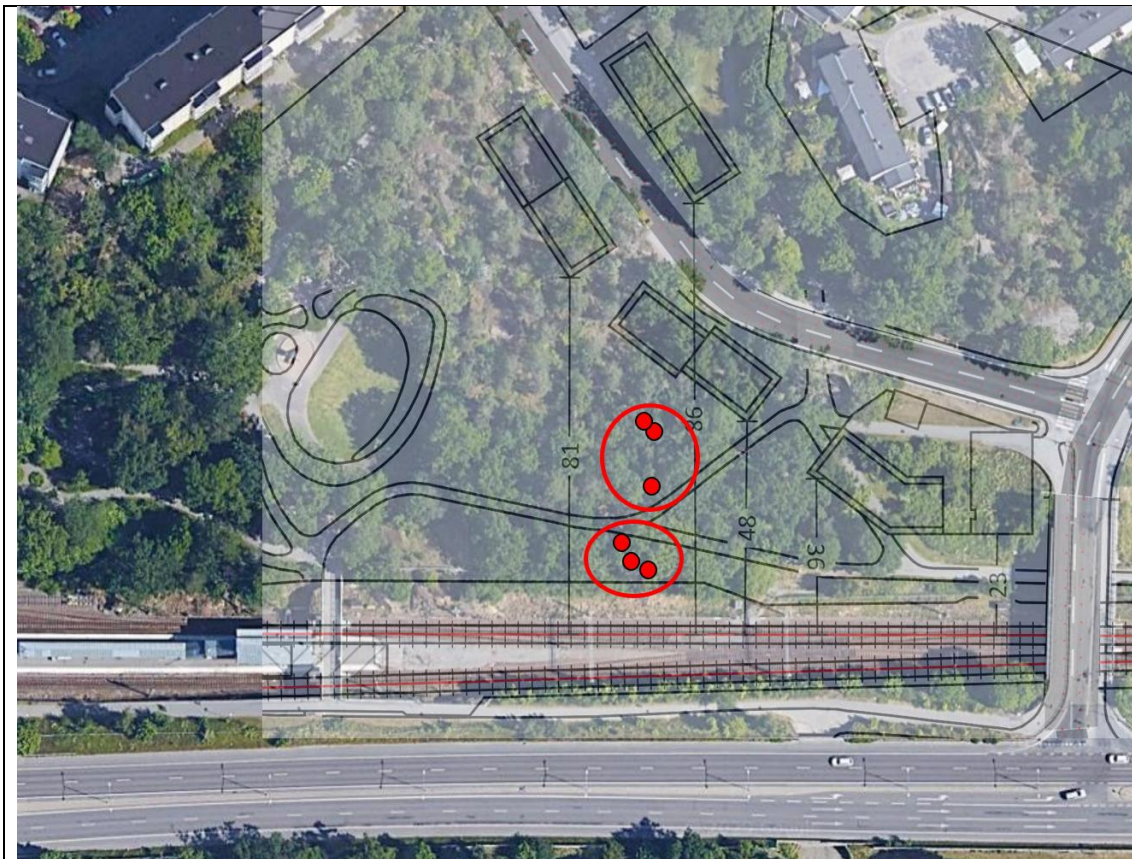
Figur 2. Mätpunkter markerade i rött. Ringarna avser 2 mätomgångar (alla 6 punkter mäts ej samtidigt). Tågen accelererar generellt ut från stationen söderut och saktar in mot stationen norrut (gäller pendeltåg). Detta leder till att hänsyn bör tas för en viss ökning i vibrationshastighet pga högre hastighet längre bort åt höger från mätpunkterna.

En vibrationsmätning på platsen har utförts den 21/9 2021 mellan kl 15:30 – 19:00. Mätningen består av uppmätta vibrationsnivåer på berg i punkter enligt Figur 2 nedan. Avstånd till mätpunkter från närmaste spår mitt varierar mellan 12 – 44m. Totala antalet passerande pendeltåg under mätning var 21 st. Av dessa kom 2 st tåg samtidigt och totalt 11 st körde söderut (åt höger i bild nedan på spår närmast nybyggnation). Mätning innehåller även 1 godståg. Hastigheten på tågen varierade mellan ca 36 – 74 km/h (medelhastighet 60 km/h).
