Del av fastigheten Sandhagen 2 m.fl. i stadsdelen Johannes- hov samt del av fastigheten Enskede gård 1:1 invid Arenan 2 i stadsdelen Johannes- hov

Riskbedömning

2021-06-17

Del av fastigheten Sandhagen 2 m.fl. i stadsdelen Johanneshov
samt del av fastigheten Enskede gård 1:1 invid Arenan 2 i
stadsdelen Johanneshov, Tunnelbanekvarteret

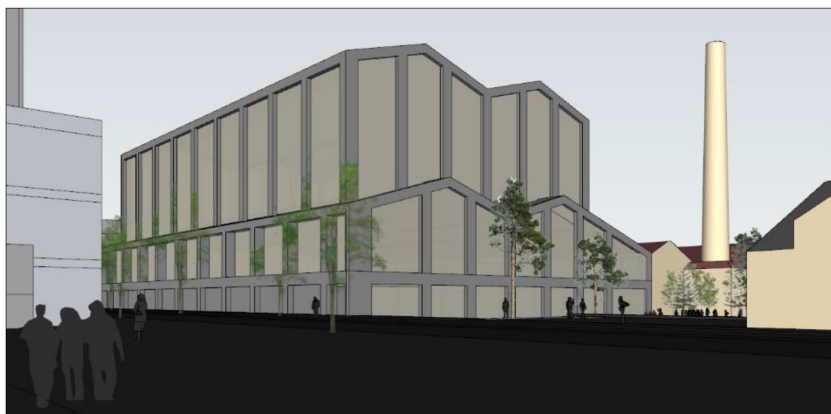
Figur 3. Förslag på utformningen av det planerade tunnelbanekvarteret.

Stationsbyggnaden är hittills tänkt att uppföras i sju våningar, med lokaler primärt för kontor och eventuellt hotellverksamhet. I markplanet kommer det finnas mer publika lokaler såsom butiker, restauranger etc. Det senaste förslaget av byggnadens design framgår i figur 3. Nuvarande byggnad på berörd fastighet håller på att rivras för att ge plats åt den nya byggnaden.

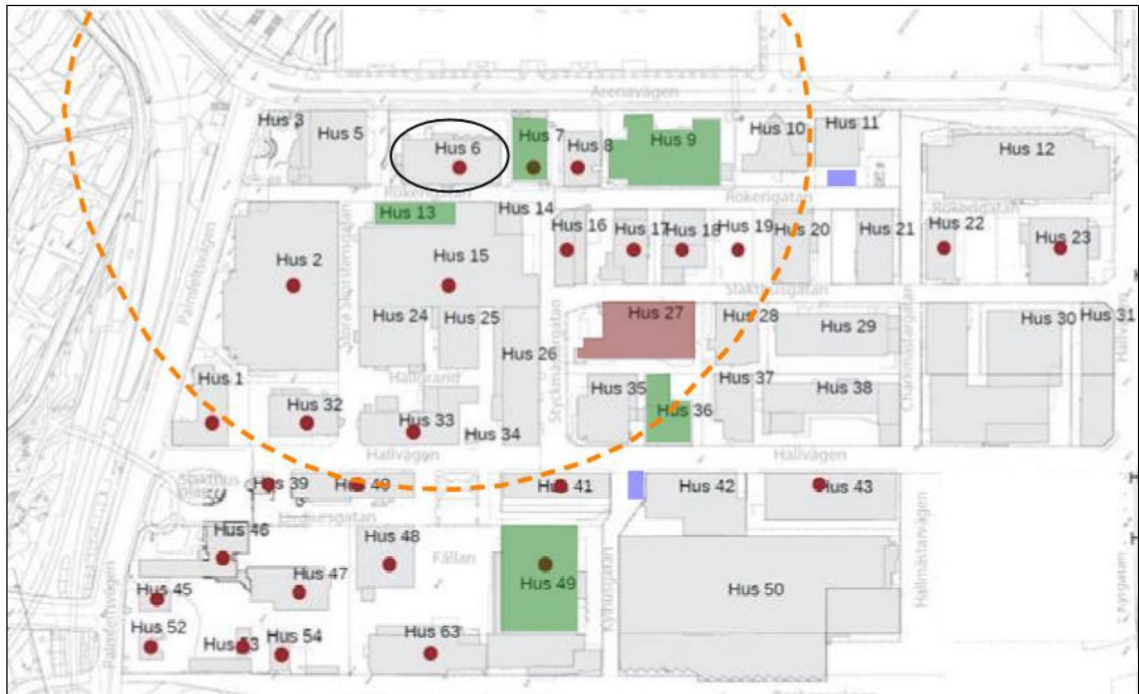
Figur 4. Slakthusområdet. Berörd fastighet är markerad med svart cirkel och området inom 150 m från berörd fastighet är markerad med en orange streckad linje. Verksamheter inom Slakthusområdet som hanterat brandfarlig gas är markerat med grönt och verksamheter som hanterar brandfarlig vätska är markerat med rött. Nitrogencisterner är markerade med blått.

I figur 4 nedan framgår det i vilka byggnader som det hanteras brandfarlig gas och vätska, ammoniak samt var cisternerna med kväve är placerade.

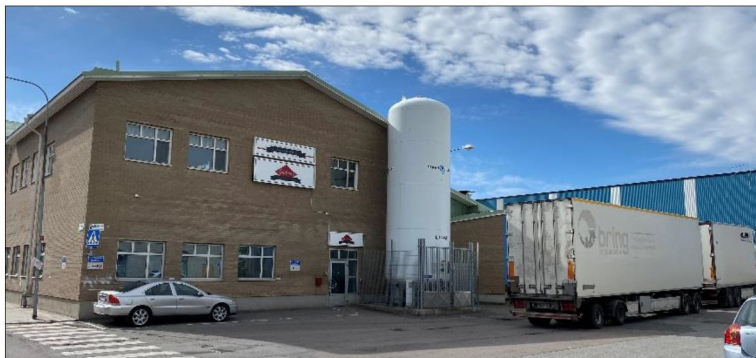
Figur 5. Nitrogencistern intill hus 42.

I de två cisternerna förvaras kylkondenserad kvävgas och vid ett läckage kommer vätskan direkt att börja förångas, vilket kan orsaka köldskador på de som får vätskan på sig. Gasen kan även genom att tränga undan luftens syre orsaka kvävning hos de som vistas i närområdet. I figur 5 redovisas den cistern som är placerad intill Hus 42.

Vid en brand intill cistern med nitrogen kan vätskan börja förångas, vilket leder till ett högre tryck i cisternen. För att förhindra ett övertryck som kan leda till en explosion finns det säkerhetsventiler för tryckavlastning. Båda cisternerna är dock placerade utomhus och att det inte är troligt att en brand inom byggnaden intill respektive cistern ger stor påverkan på cisternerna. Sannolikheten att en av cisternerna skulle explodera bedöms som liten då det inte är något som sker direkt vid en brand med hänsyn till att cisternerna är dubbelmantlade och placerade utomhus. Troligtvis kommer dessutom räddningstjänsten att kunna vara på plats och påbörja en släckinsats i ett tidigt skede innan en explosion sker.

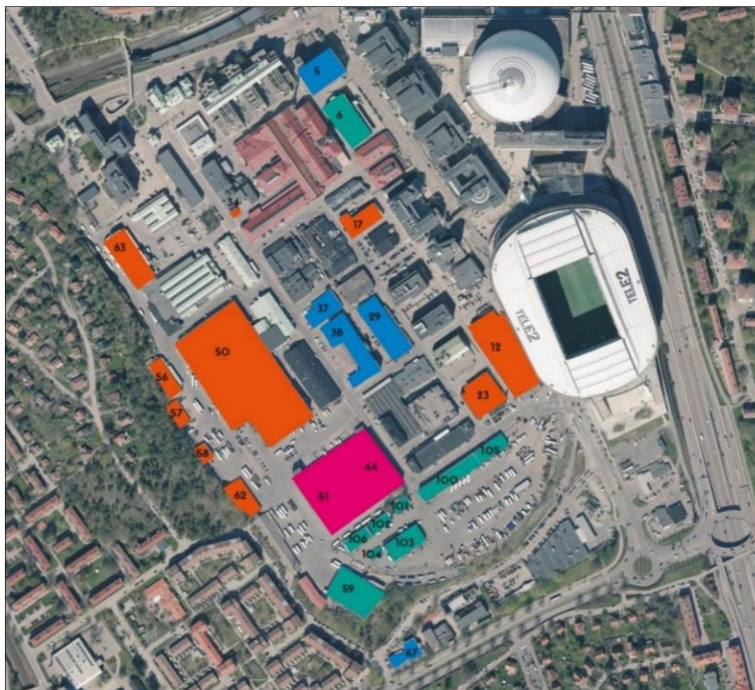
Figur 7. Byggnader markerade med cerise/rosa färg har rivits under 2019. Byggnader markerade med grön färg rivs under första halvåret 2020. Byggnader med blå färg rivs under andra halvåret 2020. Byggnader med orange färg är de som planeras att rivas från 2021 och framåt.

Vid upprättande av denna beskrivning har de byggnader som är markerade med grönt och cerise/rosa i nedanstående figur redan rivits, varav Hus 6 är den yta som det nya tunnelbanekvarteret ska utföras på, se figur 7.

Flera av de rivna byggnaderna inhyste verksamheter som hanterade brandfarlig vara (100-103, 105) och ammoniak (44 och 51). Sammantaget innebär detta att riskbilden inom området redan börjat minska även om det för berört område endast innebär en marginell minskning med hänsyn till de långa avstånden till dessa byggnader. Dock innebär en minskad hantering inom området att även lokala transporter med farliga ämnen inom området minskar, vilket ger en generell riskreducering inom Slakthusområdet.
