Detaljplan för Sandhagen 15 m.fl., riskutredning

Sammanställning av framtagna utredningar avseende
riskhantering, utrymningsmöjligheter och räddningstjänstens
insatsmöjligheter

2021-11-18, reviderad 2023-02-14

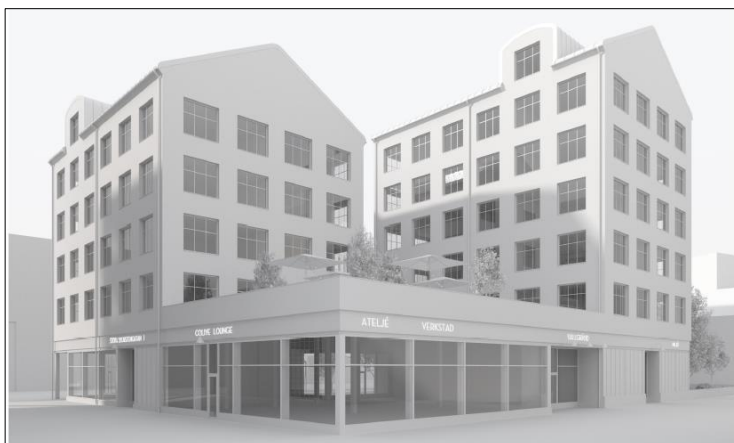
Figur 4. Förslag på utformningen av det planerade flerbostadshuset på Kvarter B.

Kvarter B: Befintlig byggnad rivs och istället uppförs ett flerbostadshus bestående av tre huskroppar med 5-6 våningsplan ovan mark samt källare och vind samt en lågdel med ett våningsplan ovan mark med takterrass och källarplan. Publika lokaler planeras på entréplanet. Se illustration i figur 4.

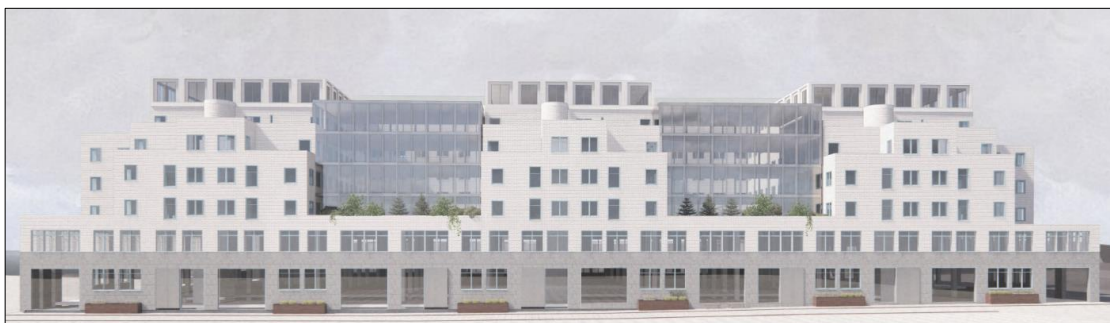
Figur 5. Förslag på utformning av Palmfelt Center (Kvarter C) efter planerad påbyggnad.

Kvarter C: Befintlig byggnad i 7 plan ovan mark samt ett källarplan som behålls men vissa delar av taket planeras att byggas på. Byggnaden inrymmer kontor och logistikfunktioner, vilket kommer att behållas. Entréplanet planeras att byggas om för att inrymma centrumverksamhet. Byggnaden går under namnet Palmfelt Center. Se illustration i figur 5.

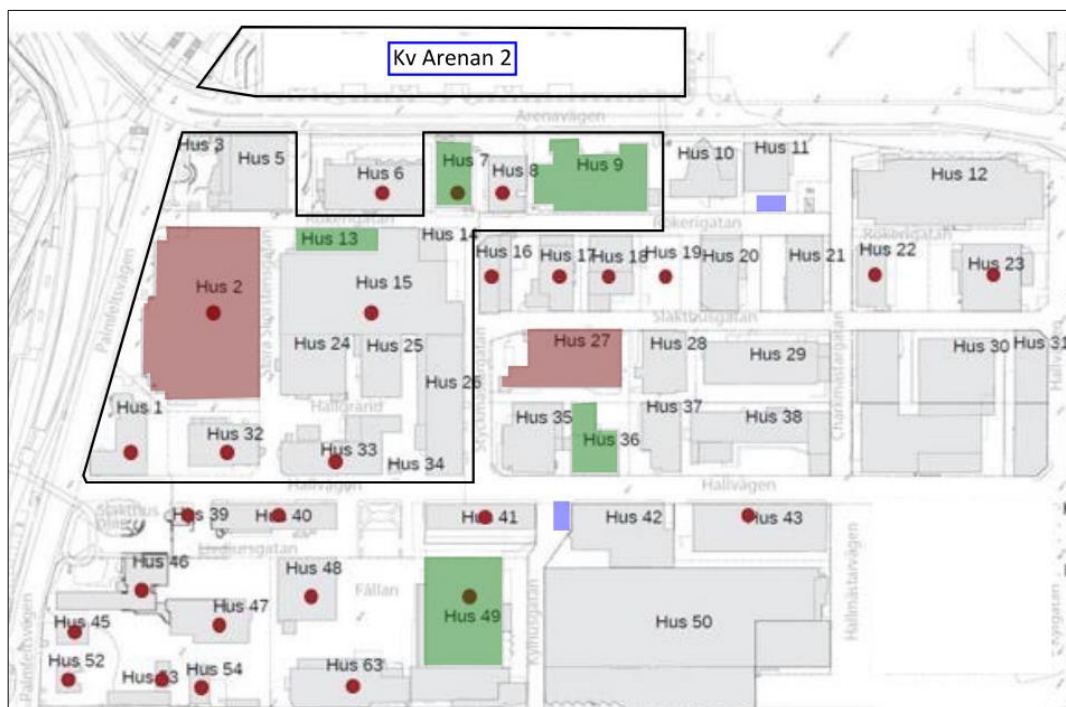
Figur 10. Slakthusområdet. Berört område är markerat med svart heldragen linje. Verksamheter inom Slakthusområdet som hanterat brandfarlig gas är markerat med grönt och verksamheter som hanterar brandfarlig vätska är markerat med rött. Tidigare placering av nitrogencisterner är markerade i blått.

I figur 10 nedan framgår det i vilka byggnader som det hanteras brandfarlig gas och vätska, ammoniak samt var cisternerna med kväve tidigare var placerade.

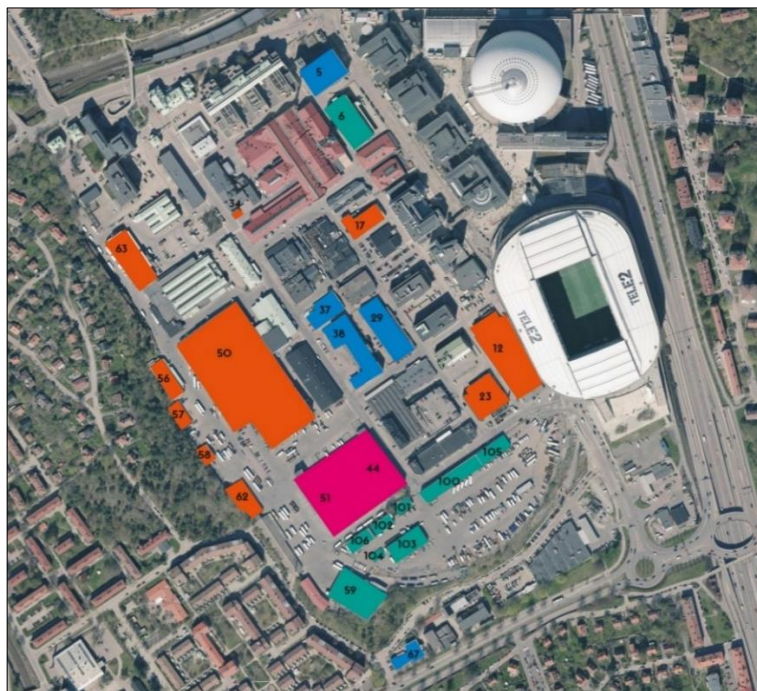
Figur 16. Byggnader markerade med cerise/rosa, grön och blå färg har rivits (med undantag för hus 29 som håller på att rivas i dagsläget). Byggnader med orange färg är de som planeras att rivas från 2021 och framåt.

Byggnader som i figur 16 är markerade med orange färg (12, 17, 23, 32, 33, 34, 40, 53, 54, 56-58, 61 (del av), 62 och 63) kommer att rivas från 2021.

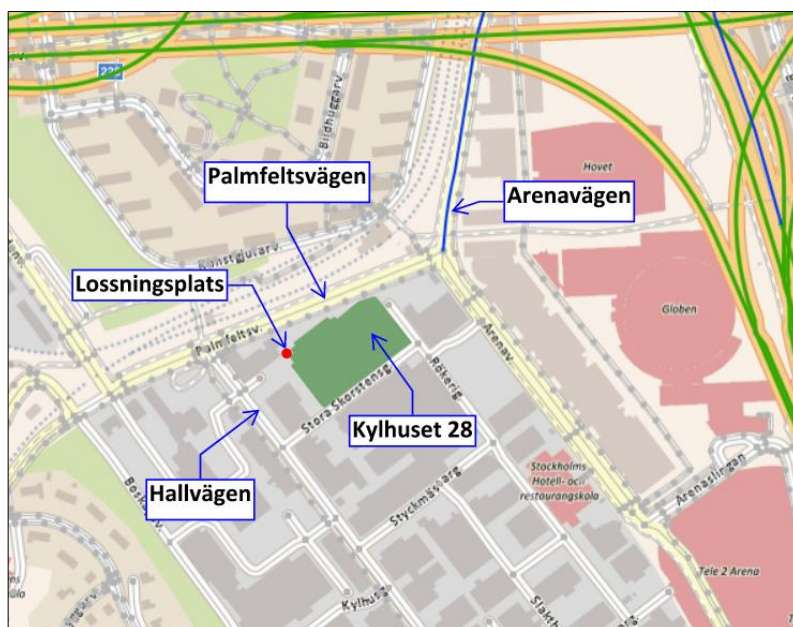
Figur 2. Palmfelt Center är markerat med grönt. Lossningsplatsen för påfyllning av dieseltankarna är markerad med en röd cirkel. Rekommenderade sekundära farligt godsväg i nära anslutning till berörd byggnad är markerad med blå linje (Arenavägen) och primära farligt godsvägar är markerade med grön linje (väg 73 och 75).

Reservkraftssystemet provkörs regelbundet via månatliga provningar om en timme samt en årlig provning om 8 timmar. Normalt går det sammanlagt åt 6-7 m³ diesel varje år vid dessa provkörningar. Dieseltankarna fylls på årligen upp men en extra påfyllning sker om dieselmängden skulle sjunka under hälften, dvs under 15 m³. Generellt sker det en påfyllning av dieseltankarna varje år då det är sällan som dieselmängden går under 15 m³. Vid påfyllning backar fordonen i dagsläget in, utan släp, från Hallvägen (se markering i figur 2) fram till fastigheten och lossningsplatsen.

Arenavägen, se markering i figur 2, är fram till och med Slakthusområdet klassad som en sekundär farligt godsled. Det förutsätts därför att leveranserna med diesel kommer från den vägen och sedan kör in på Palmfeltsvägen och vidare in på Hallvägen. Hastigheten på vägarna runt om Slakthusområdet är begränsad till högst 50 km/h och 30 km/h inom Slakthusområdet.
