Sammanställd Hydrogeologi

Linta gårdsväg, Riksby 1:13 m.fl., Centrala Bromma, Riksby etapp 1

Geosigma AB

**SAMMANSTÄLLNING HYDROGEOLOGI
LINTA GÅRDSVÄG, RIKSBY 1:13 M.FL.
CENTRALA BROMMA, RIKSBY ETAPP 1**

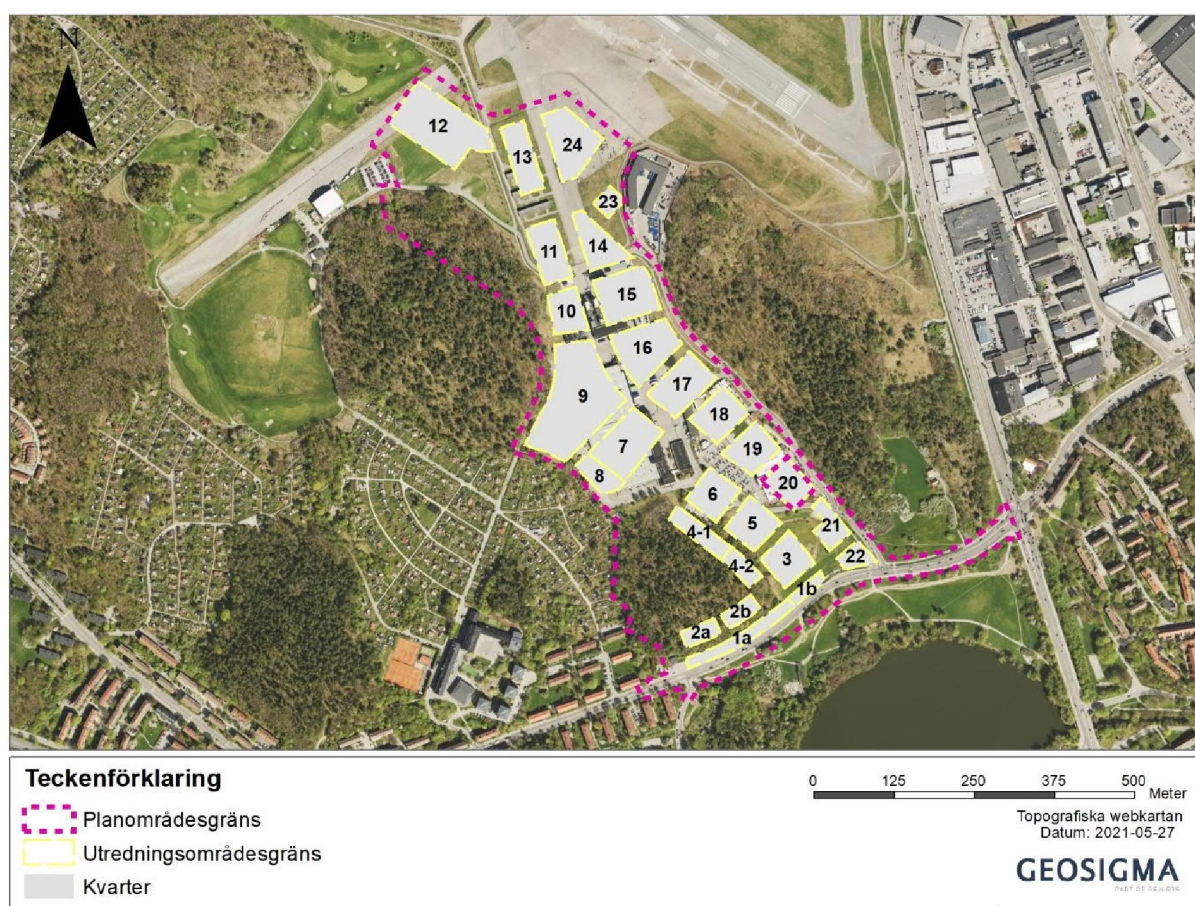
Figur 1-1. Utredningsområde för Linta gårdsväg samt situationsplan med kvarter 1-24.

Utredningsområdet för denna utredning omfattar den södra delen av planområdet vid Linta gårdsväg och avgränsas av Bromma flygplats i norr och Kvarnbacksvägen i söder. Vid Linta gårdsväg planeras det för kvarter med bostäder, handel och verksamheter, mobilitetshus, skolor och en idrottshall. En översikt av utredningsområdet återges i Figur 1–1.

För att få en tydlig översikt av de hydrogeologiska förhållandena inom aktuellt område som framgår av Figur 1–1 har Geosigma AB fått i uppdrag att ta fram en sammanställande hydrogeologisk rapport. Situationsplanen visas i Figur 1-2.

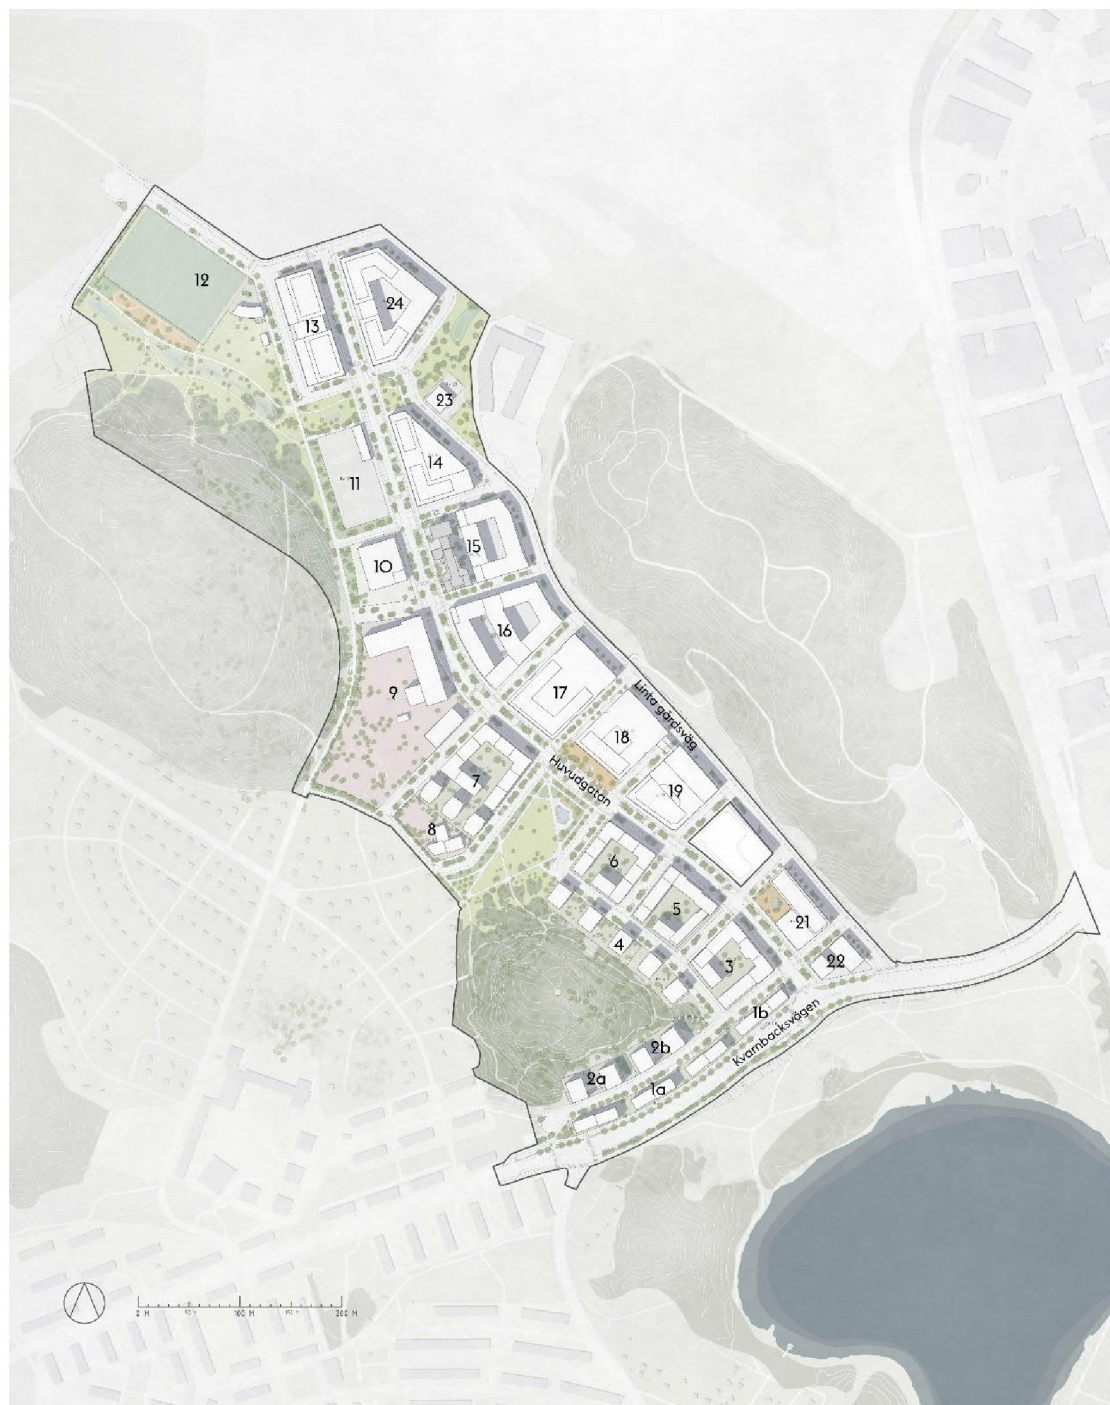
Figur 1-2. Situationsplan.
