## Sammanställd PM Geoteknik

Linta gårdsväg, Riksby 1:13 m.fl., Centrala Bromma, Riksby etapp 1

Geosigma AB

2021-05-28

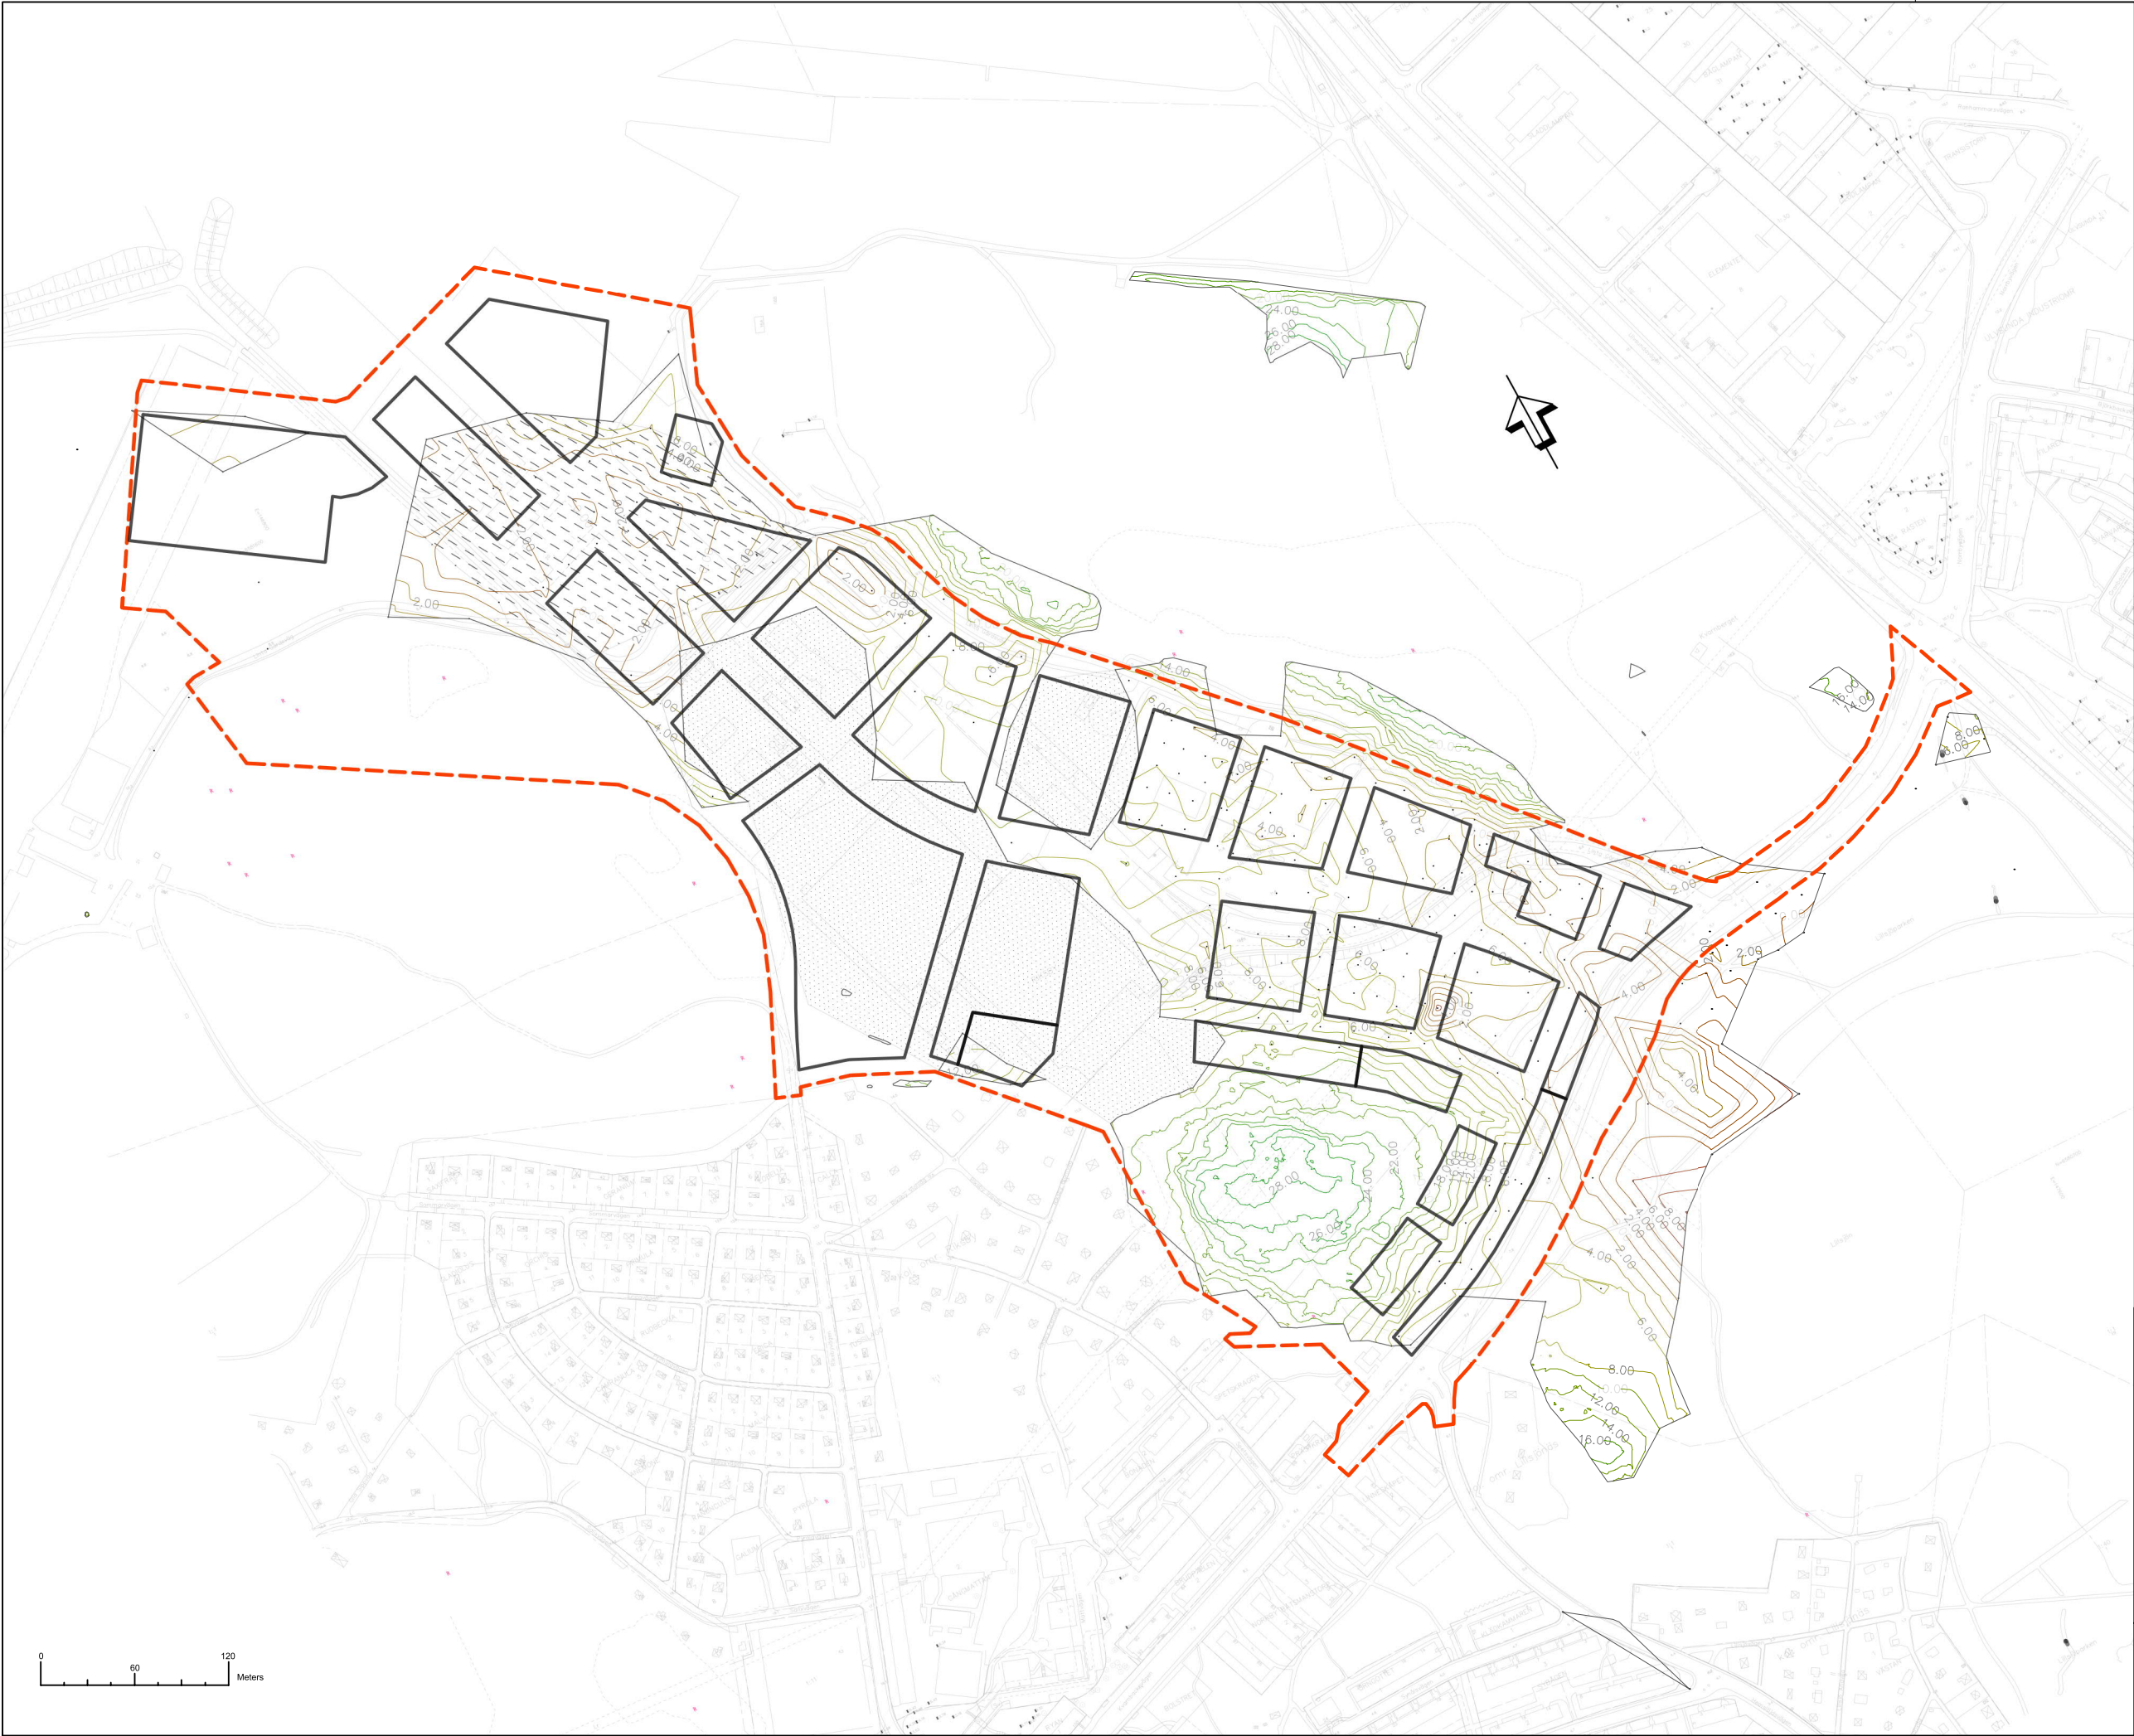
SKALA 1:2000 (A1)	NUMMER BILAGA 1	BET
----------------------	--------------------	-----

RIKSBY LINTA GÅRDSVÄG  
SAMMANSTÄLLNING  
NIVÅKURVOR FÖR BERGÖVERYTA  
PLAN

Inom utredningsområdet ligger bergytan på nivå ca +4 – +8.

Bergnivåer redovisas översiktligt i Bilaga 1.
