Tekniskt PM Geoteknik
KV TANKLOCKET

Exploateringen är planerad för en del av fastigheten Älvsjö 1:1 i Rågsved, i Stockholm söderort mitt emot fastigheten vid Rågsvedsvägen 102.

302246, Revidering dagvattenutredning Tanklocket

Tekniskt PM Geoteknik

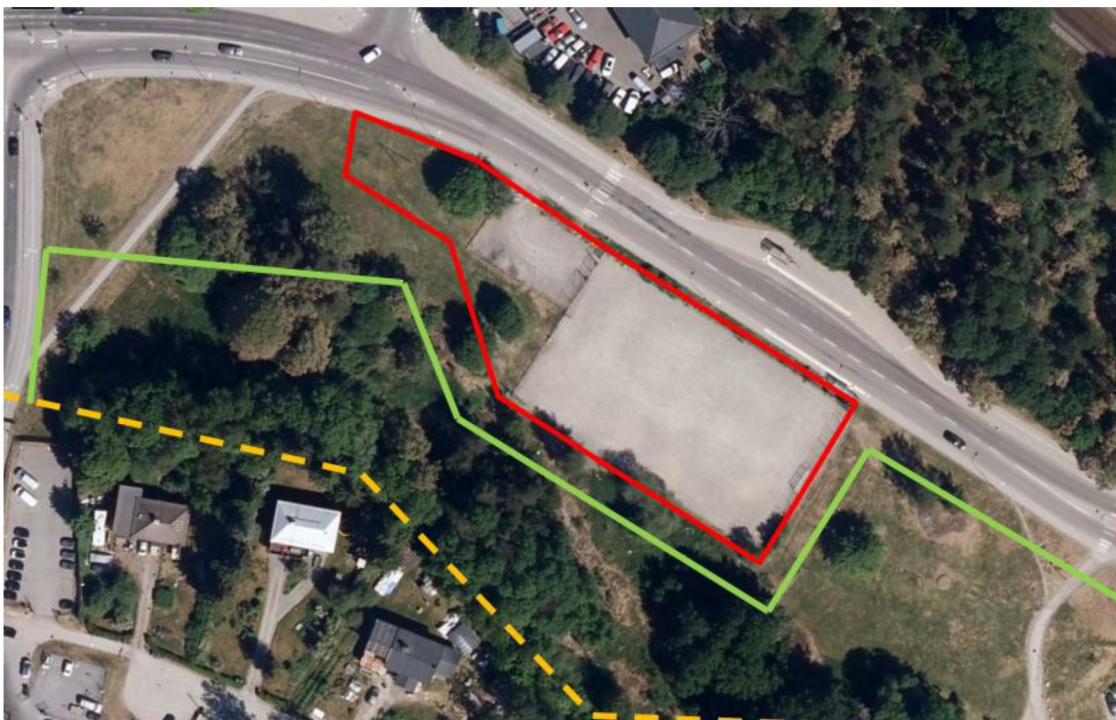
Figur 1 Ungefärligt utbredningsområde (röd polygon) i nuläge. Gränsen till Rågsveds naturreservat markerad med grön linje. Gränsen till Huddinge kommun (orange streckad linje) är samma som södra gränsen av naturreservatet.

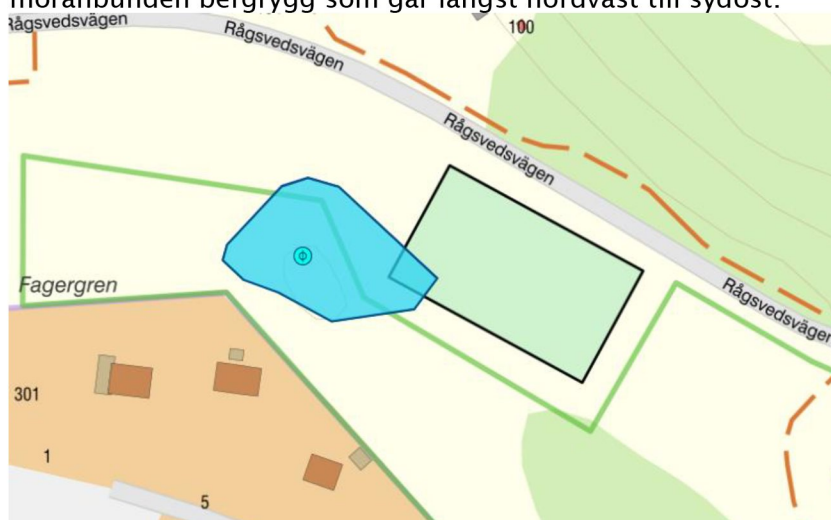
Figur 3 Den blå markeringen visar torpgrunden som hittad 19810827.

Tidigare undersökningar har utförts av Stockholm stad inom det planerade området för byggnation, Figur 3. Dessa undersökningspunkter visar lera på friktionsjord på berg. Undersökningar utfördes år 1991 på grannfastigheten (Bäverdalen 1, cirka 120 m öster om det aktuella området) där även grundvattenrör installerades. Det närmsta

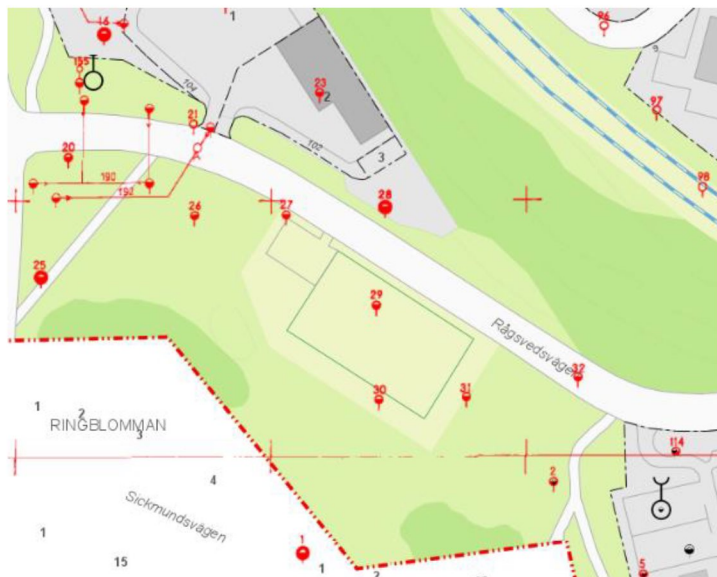
Figur 4 Bild tagen från Geoarkivet Stockholms Stad.

Geoarkivet visar även ett grundvattenrör som satts ned norr om tomten av WSP, då JW, år 1980. Den senaste mätningen utfördes 2013 och visade på en grundvattenyta på 1,9 m under markytan.

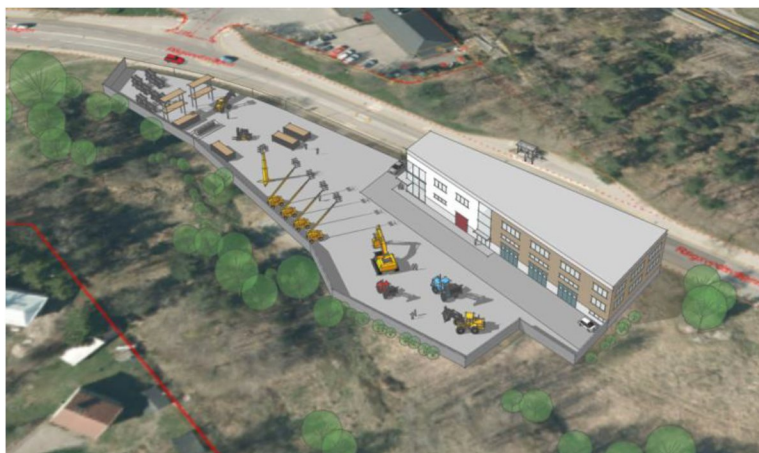
Figur 5 Illustrationsbild från Vedaarkitekter AB daterad 20190805.

Planerad byggnad består av en industrilokal för maskinuthyrning samt uppställningsplatser för maskinerna, se figur 4. Ytan där fordonen kommer köra kommer hårdgöras, idag är dessa ytor främst grusad eller gräsyta.

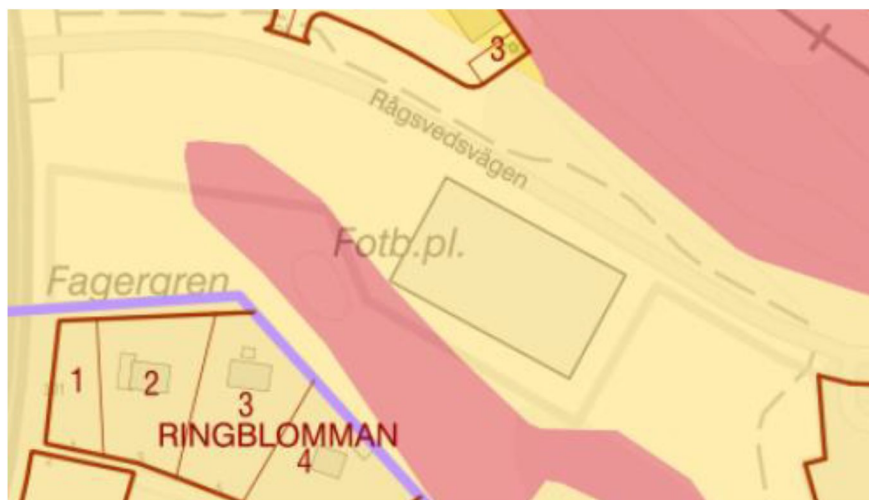
Figur 7 SGUs jordartskarta i 1:25000.

Enlig SGUs jordartskarta och samt den byggnadsgeologiska kartan som finns på Geoarkivet består området av postglacial lera med inslag av berg i dagen och morän, se Figur 5 och Figur 6. Djup till berg bedöms enligt SGUs jorrdjupskarta variera mellan cirka 0 m och 15 m.
