Trafikutredning Reykjavik 1 Grenå 4

JULI 2021
EXPLOATERINGSKONTORET, STOCKHOLM STAD

TRAFIKUTREDNING REYKJAVIK 1 GRENÅ 4

PROJEKTNR.	DOKUMENTNR.				
A203654	A203654-70-10-RAP-005				
VERSION	UTGIVNINGSDATUM	BESKRIVNING	UTARBETAD	GRANSKAD	GODKÄND
3.0	2021-07-09	SLUTRAPPORT	KLGN, ERNO, COME, SFR, BMMY	PERD	KLGN

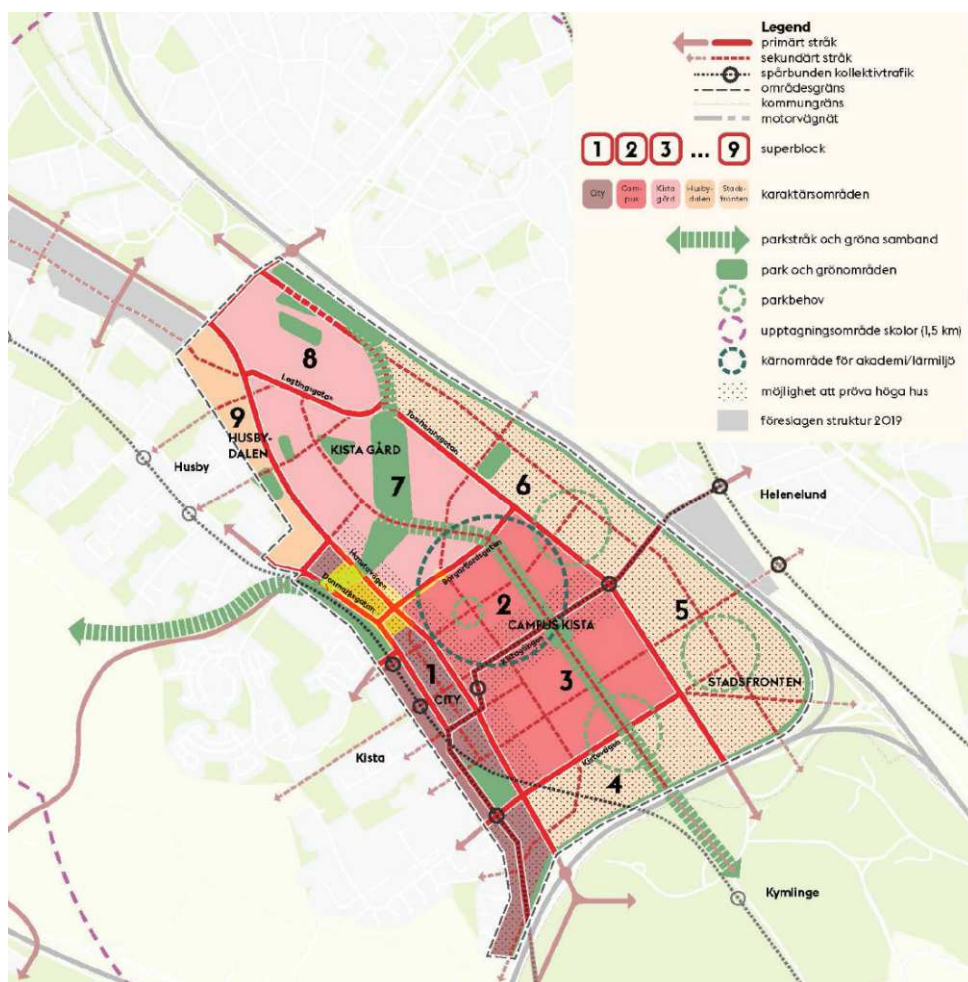
Figur 2. Kista Strategiplan 2040+ med utredningsområde markerat i gult. Källa: Stockholm stad (2019a)

Stockholms stad (2019a) har tagit fram en strukturplan för Kista där stadsdelen är uppdelad i fem olika så kallade karaktärsområden, vilka samtliga har liknande förutsättningar i form av kvalitéer och utmaningar. Karaktärsområdena är uppdelade i delområden så kallade "superblock". Genomfartstrafik samt kollektivtrafik är koncentrerad till gatustrukturen som omgärdar "superblocken", till de primära stråken. Gemensamt för de sekundära stråken som kopplar samman delområdena är låg hastighet och begränsning för genomfartstrafik. Inom superblocken är miljön gångvänlig. Se figur 2.

Utredningsområdet ingår i superblock 7 (Kista gård), superblock 2 (Campus Kista) och superblock 1 (City). Inom utredningsområdet är samtliga gator primära stråk: Borgarfjordsgatan, Danmarksgatan och Hanstavägen. Gatorna utgör gränser mellan tre olika karaktärsområden.

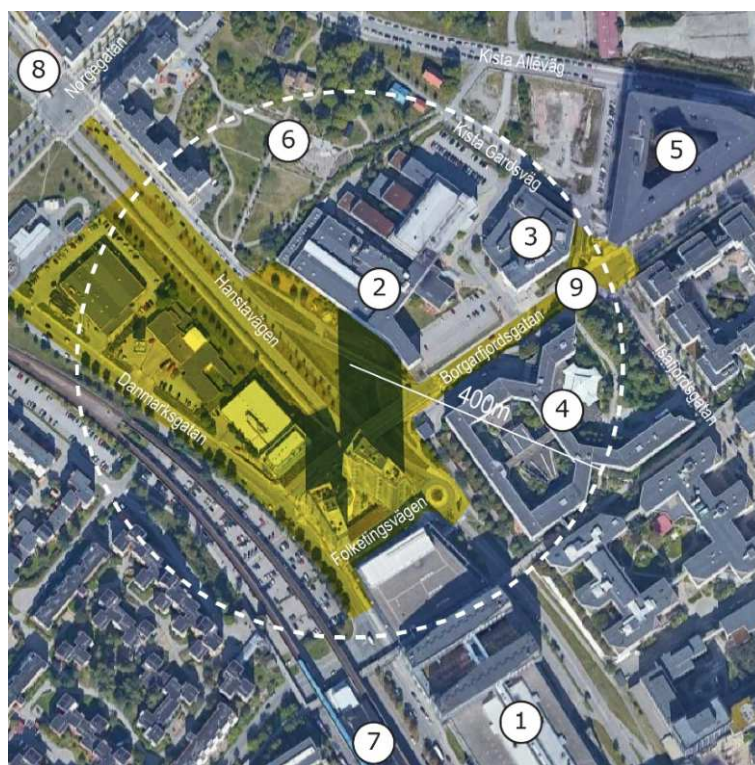
Figur 3. Borgarfjordsgatan norrut i höjd med gång- och cykelbro. Utredningsområdet är markerat i gult.

På grund av utredningsområdets närhet till både Campus Kista och City finns ett stort antal närliggande målpunkter i form av arbetsplatser, verksamheter, rekreation och utbildning. Gående kan nå dessa målpunkter inom en radie på cirka 400 meter. Se figur 3.

Arbetsplatser och verksamheter är framförallt koncentrerade öster och norr om utredningsområdet och är huvudsakligen representerade av Kista Galleria (1), Tele2 (2) och Rinkeby-Kista stadsdelsförvaltning (3).

Campusområdet öster om Reykjavik 1 är en betydande målpunkt för utbildning. Där bedrivs främst högre utbildningar i form av exempelvis KTH (4) och NoD (5). Väster och söder om området återfinns förskole- och grundskoleverksamheter.

Beträffande rekreation har utredningsområdet en direkt koppling till Kista Gård (6). Väster om Reykjavik 1 återfinns ett antal idrottsanläggningar bl.a. vid Kista-höjden och Kvarnbacka bollplan.

För åtkomst till kollektivtrafik finns Kista tunnelbanestation i söder (7) samt två busshållplatser, dels på Hanstavägen (8) och dels på Borgarfjordsgatan (9).

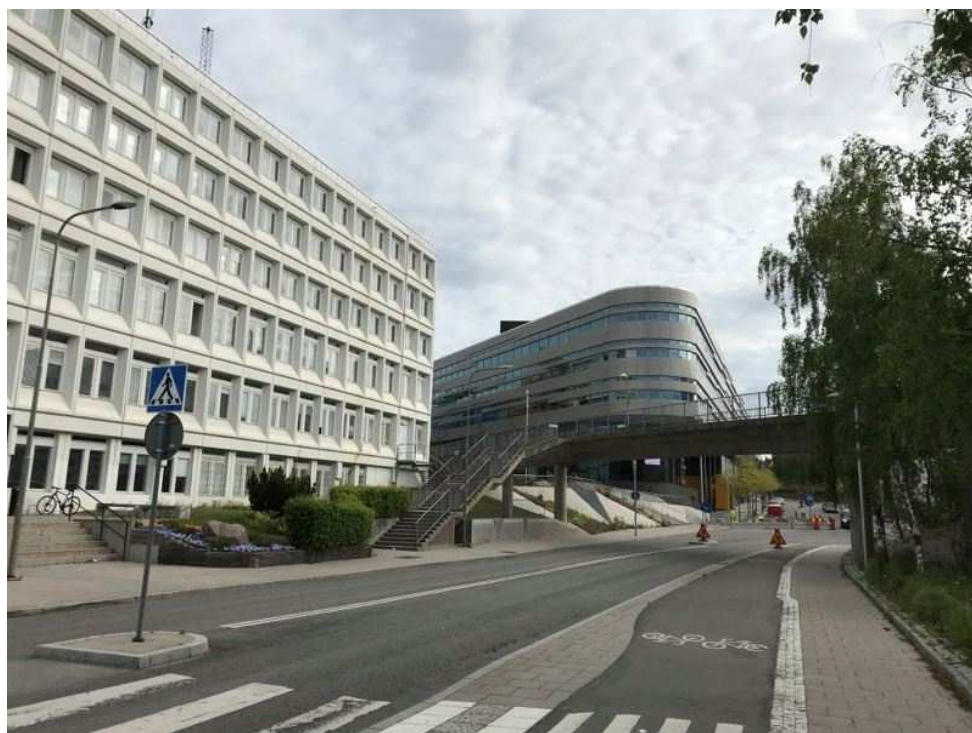
Figur 4. Borgarfjordsgatan norrut i höjd med gång- och cykelbro.

När Kista byggdes planerades ett trafikseparerat system där gång- och cykeltrafiken färdades planskilt från biltrafiken enligt rådande planeringsideal. På gatunivå saknades då ofta gång- och cykelbanor och i korsningspunkter fanns gång- och cykelbroar eller tunnlar. I samband med att senare bebyggelse har tillkommit i området har befintliga gångbanor i gatunivå kompletterats med cykelbana. Se figur 4.

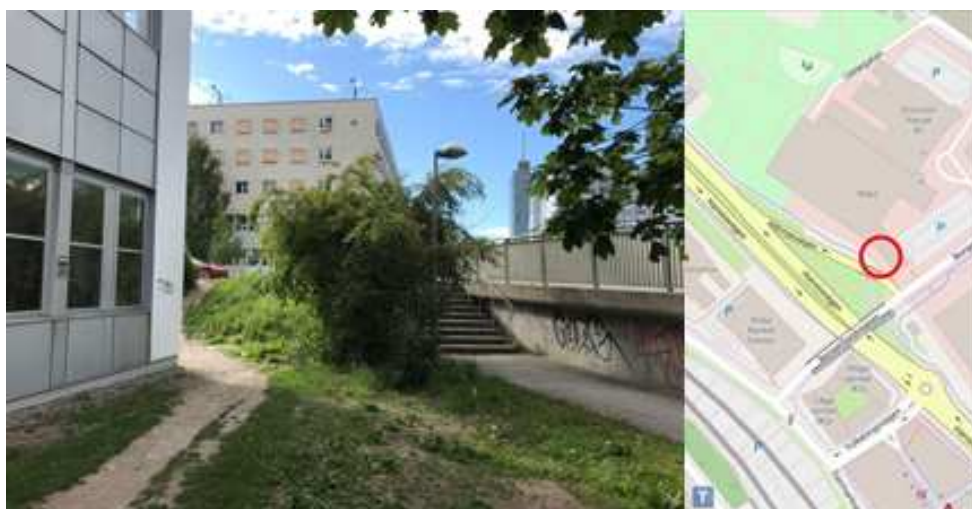
Figur 7. Upptrampad stig vid sidan av trappor mellan Hanstavägen och Borgarfjordsgatan

Tillgängligheten till målpunkter för gång- och cykeltrafikanter har delvis förbättrats med en senare utbyggnad av gång- och cykelnätet på gatunivå. Trappor finns även mellan nivåerna och ibland även ramper. Nivåskillnader utgör dock alltid en barriär, framförallt ur ett tillgänglighetsperspektiv med avseende på personer med rörelsenedsättning samt äldre. Brister i kopplingarna mellan nivåerna är extra tydliga på två platser inom utredningsområdet, se figur 7 och 8.

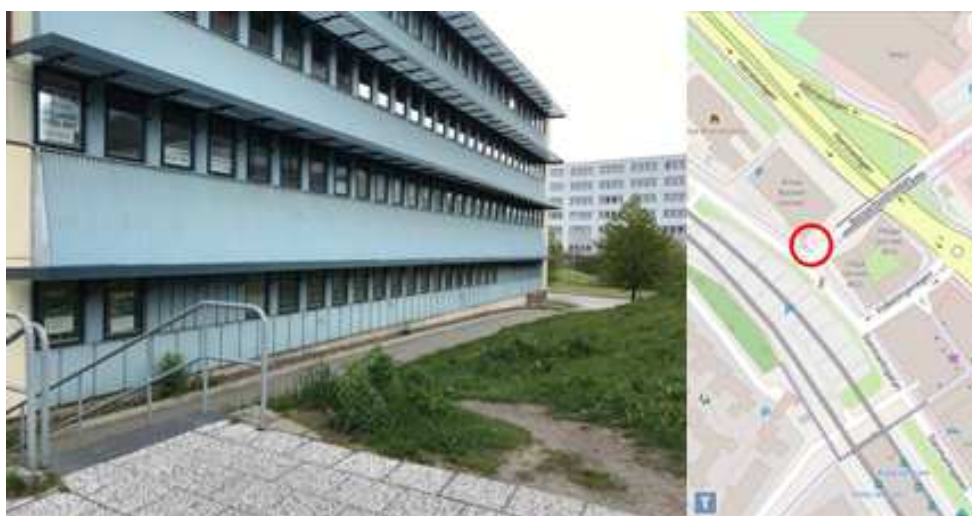
Figur 8. Upptrampad stig mellan Hanstavägen och korsningen Borgarfjordsgatan/Danmarksgatan.

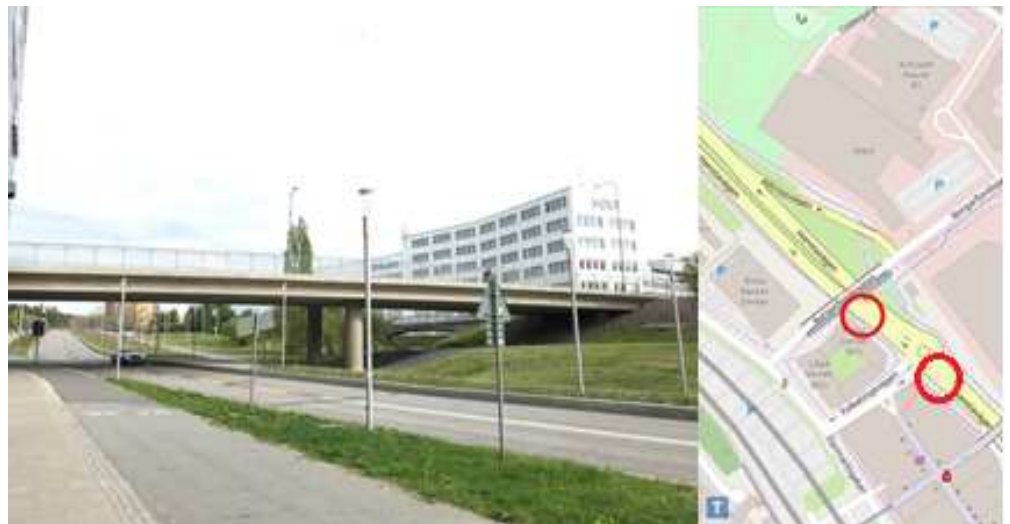
Figur 9. Borgarfjordsgatans bro över Hanstavägen (övre röd ring) och övergångsställe samt gång- och cykelpassager. Obs syns ej i bild! (nedre röd ring)

Hanstavägen och Danmarksgatan är betydande barriärer för gång- och cykeltrafik i området. Enligt handboken Trafik för en attraktiv stad (SKL 2015) upplevs trafikerade gator med en bredd på mer än 6 meter och ett flöde på mer än 600 fordon per dimensionerande timme (f/dH) som barriärer eftersom väntetiden blir mer än en minut för gående att ta sig över. Hanstavägen och Danmarksgatan uppvisar flöden över 10 000 fordon per dygn (f/d). Cirka 10-12% av f/d utgör f/dH . Hanstavägen är även bred nog för att utgöra en barriär då endast körbana inklusive mitt- och kantrema utgör cirka 25 meter. Hanstavägen går att korsa på bro längs Borgarfjordsgatan samt på södra sidan av en cirkulationsplats strax söder om bron inom utredningsområdet där det finns refuger mellan körfälten som underlättar passage. På Danmarksgatan finns en signalreglerad passage i korsningen med Danmarksgatan och Folketingsvägen som möjliggör för gående att korsa gatan. Norr om Borgarfjordsgatan är det 300 meter till nästa ordnade passage för att korsa Hanstavägen och Danmarksgatan. Se figur 9.

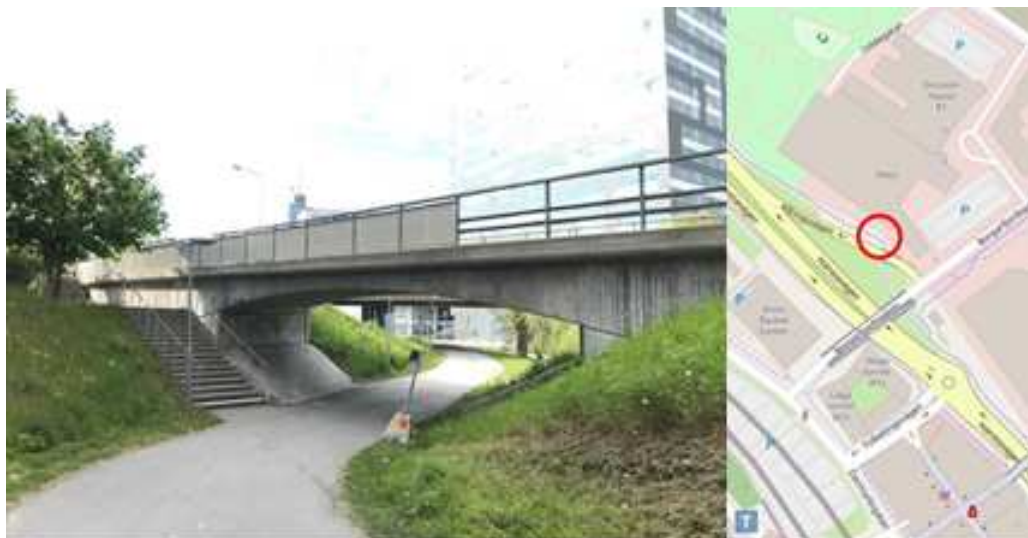
Figur 10. Gång- och cykelväg längs Hanstavägen under ramp från Borgarfjordsgatan.

Trafikseparering kan upplevas som trygg med avseende på trafiksäkerhet, men också upplevas som otrygg om stråken är oöverblickbara och ödsliga. Det är inte de nivåseparerade gång- och cykelbanorna i sig som är otrygga då motsvarande otrygghet upplevs även vid skymd sikt och på icke befolkade stråk på gaturnivå. Exempel på detta inom utredningsområdet är på gång- och cykelbanorna längs Hanstavägen i höjd med Borgarfjordsgatan. På båda sidorna är bottenvåningarna stängda och under Borgarfjordsgatans bro är sikten skymd, men även under rampen är överblickbarheten i stort sett obefintlig. Se figur 10.

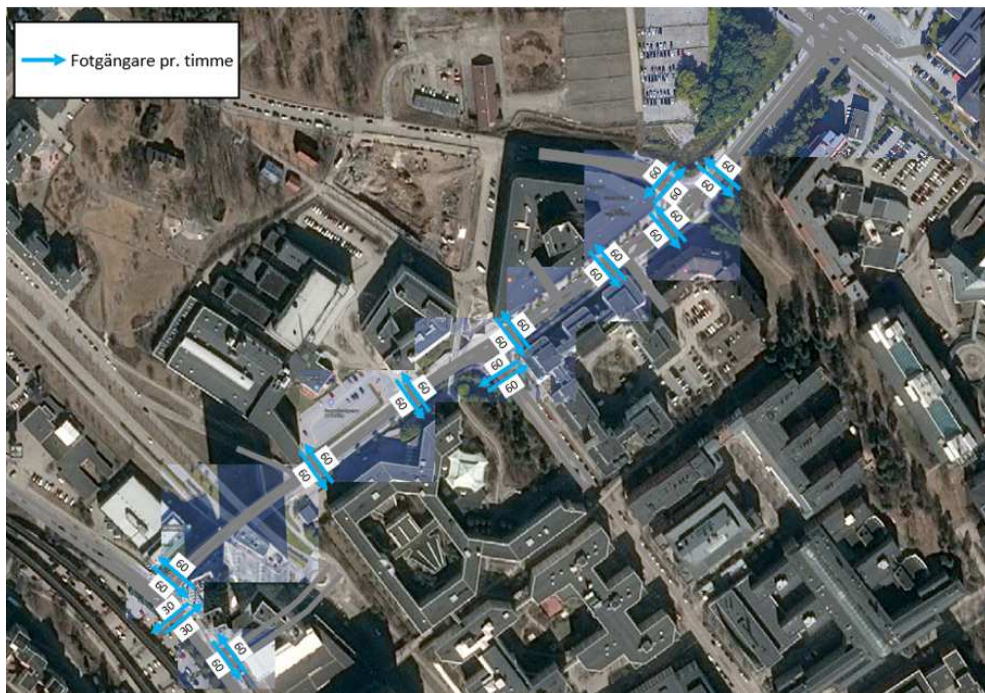
Figur 12. Uppskattning av gångtrafikflöde inom området. Källa: Trivector (2020).

Vid en tidigare utförd kollektivtrafikanalys över området av Trivector (2020) användes nedanstående gångtrafikflöden. Samma trafikmängder har även använts i denna trafikanalys. Se figur 12.

Analysen inkluderade inte cykeltrafik, varför en egen uppskattning har gjorts. I brist på bättre underlag har cykeltrafiksflödet uppskattats genom att halvera gångtrafikflödet. Det baseras på proportionerna som beskrivs i Trafikförvaltningen i Stockholms läns resvaneundersökning (SLL 2016) där cykelresor inom området utgör 7 % av samtliga resor inom området, jämfört med 13% gående.

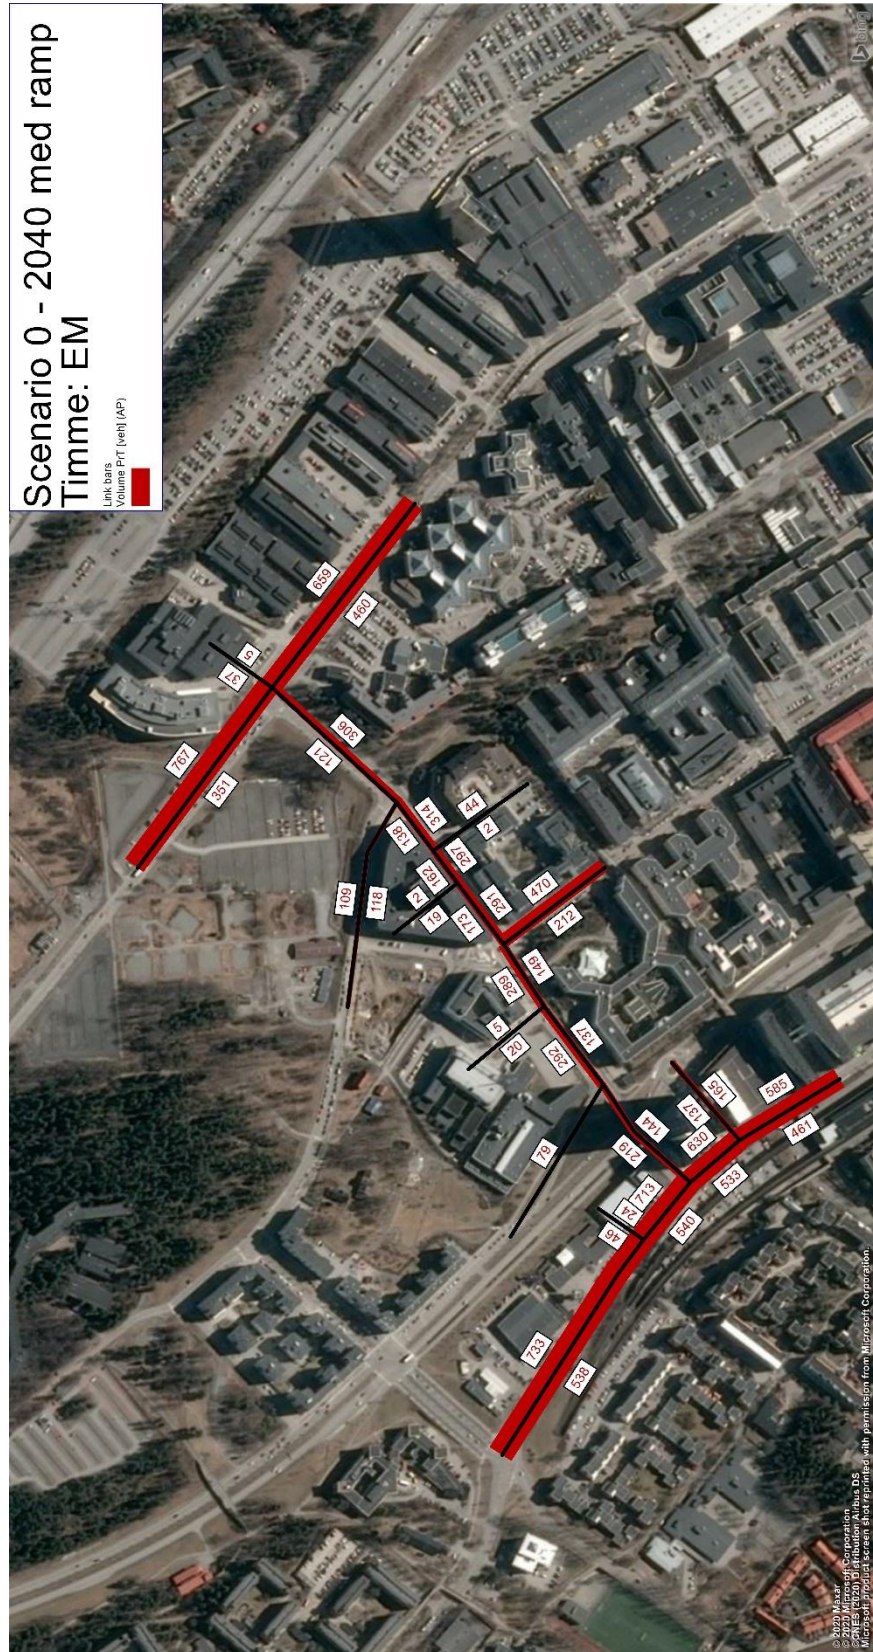
Figur 3. Trafikmängder Scenario 0 – 2040, med ramp, utan planerad bebyggelse.
Timme: EM

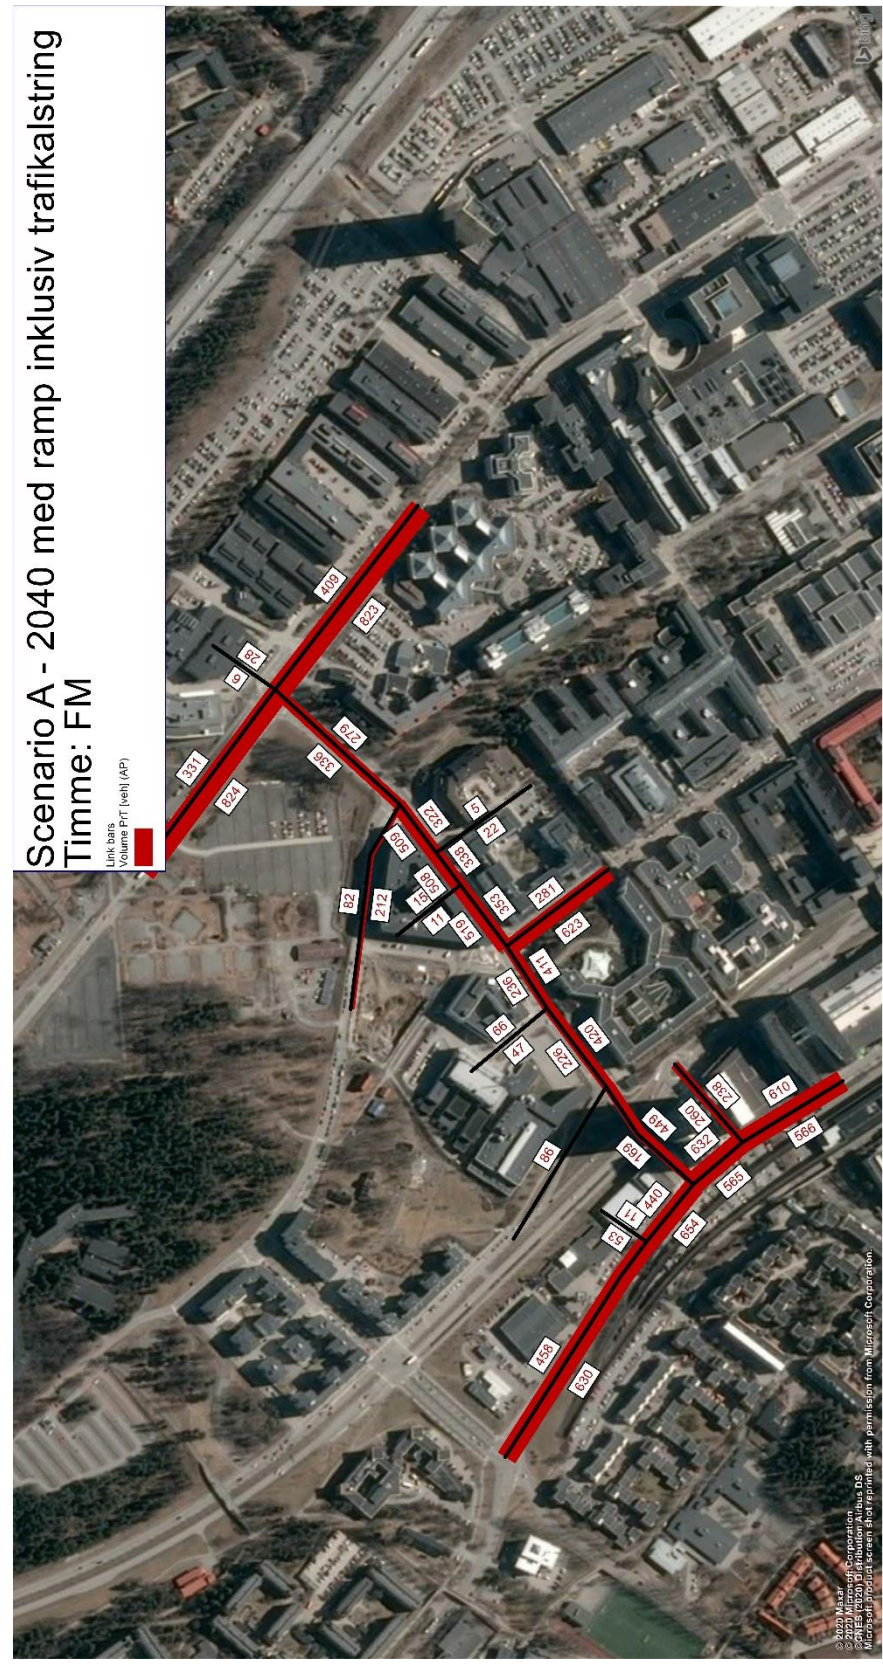
Figur 4. Trafikmängder Scenario A - 2040, med ramp, med planerad bebyggelse.
Timme: FM

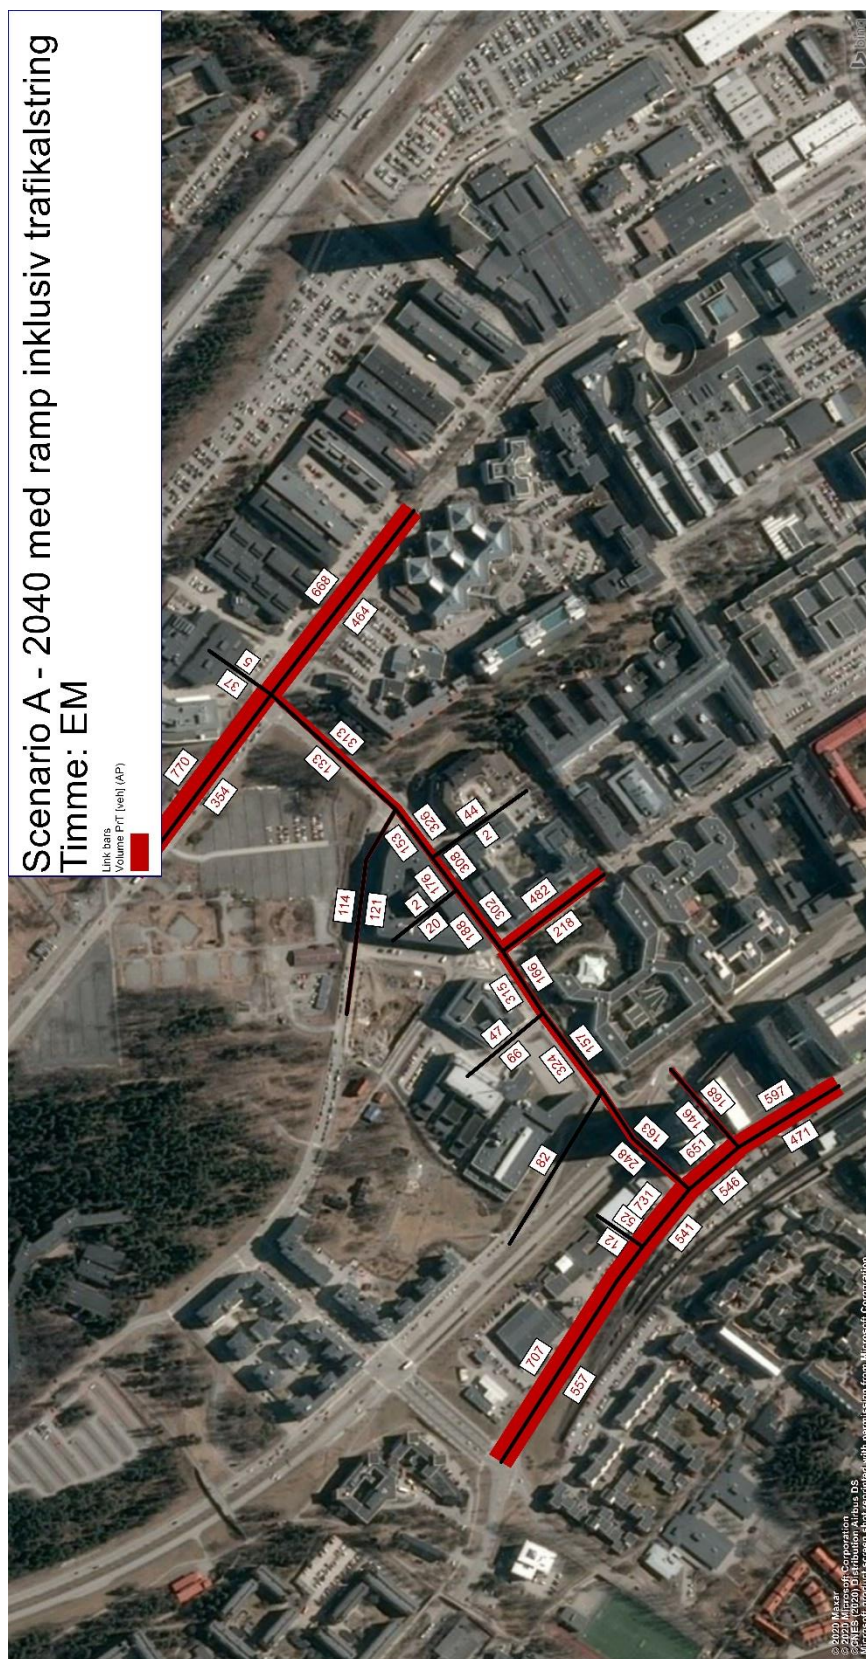
Figur 6. Trafikmängder Scenario A – 2040, med ramp, med planerad bebyggelse.
Timme: EM

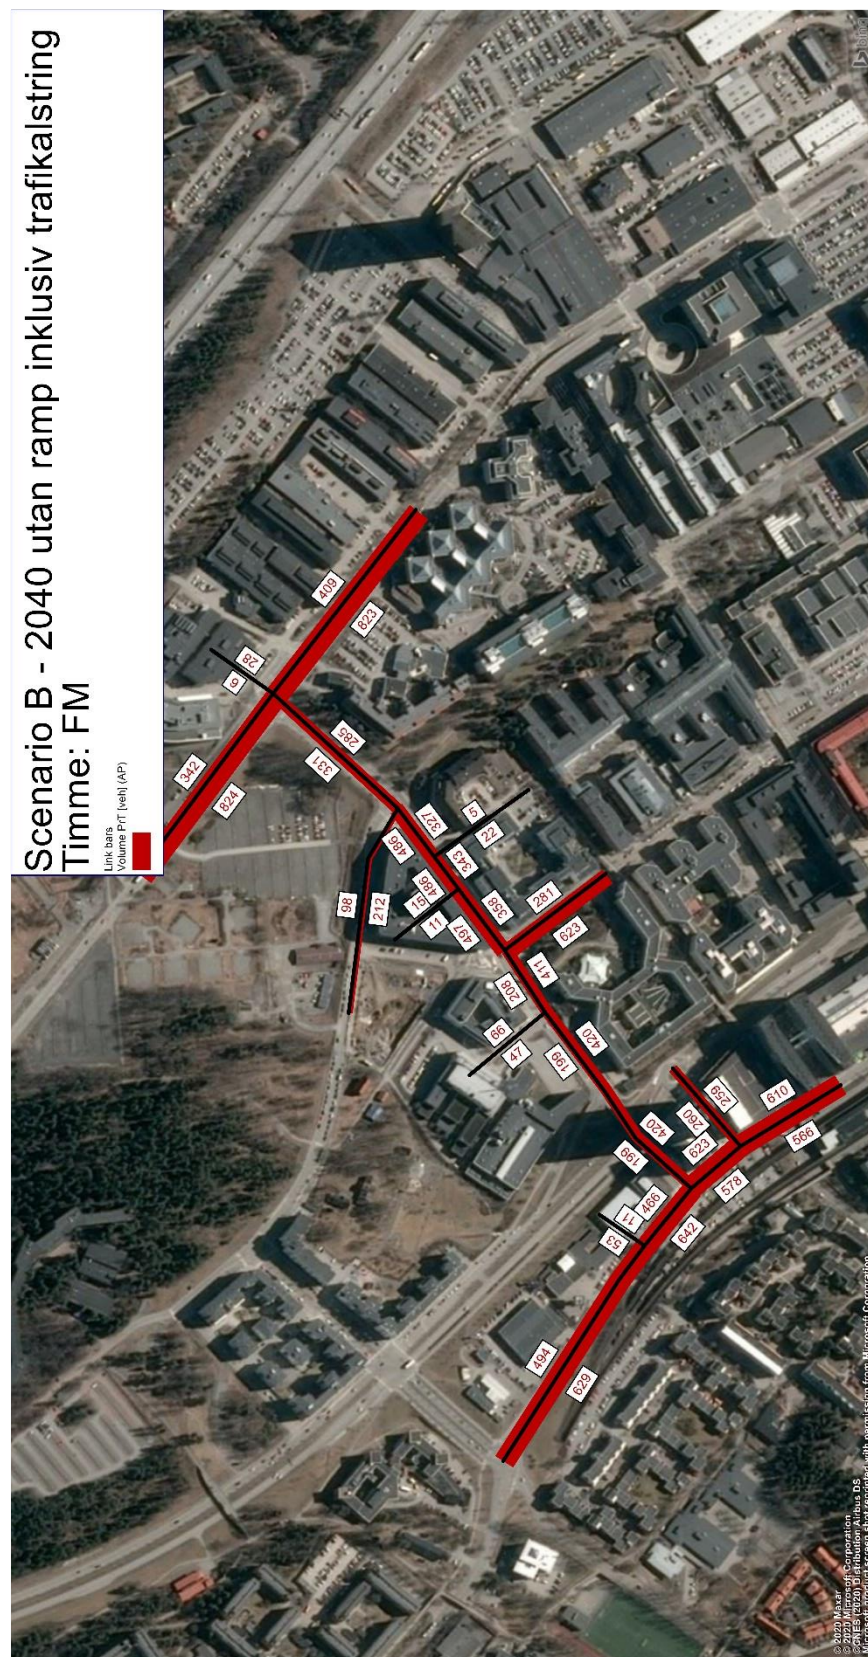
Figur 8. Trafikmängder Scenario B – 2040, utan ramp, med planerad bebyggelse.
Timme: FM

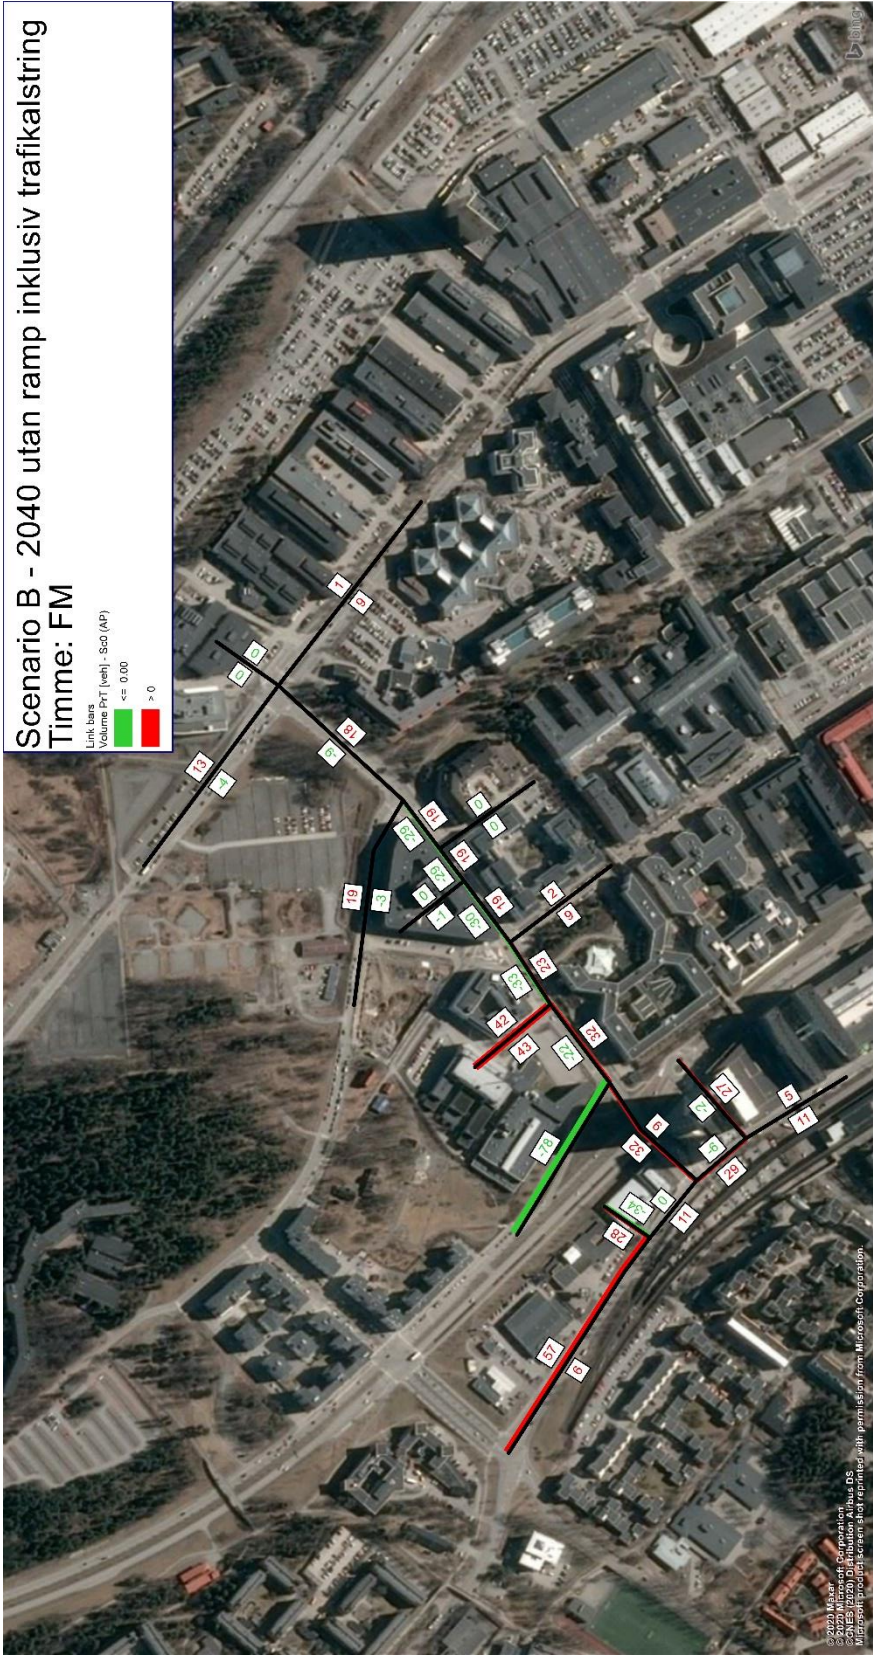
Figur 9. Skillnad i trafikmängder i Scenario B jämfört med Scenario 0. Timme: FM

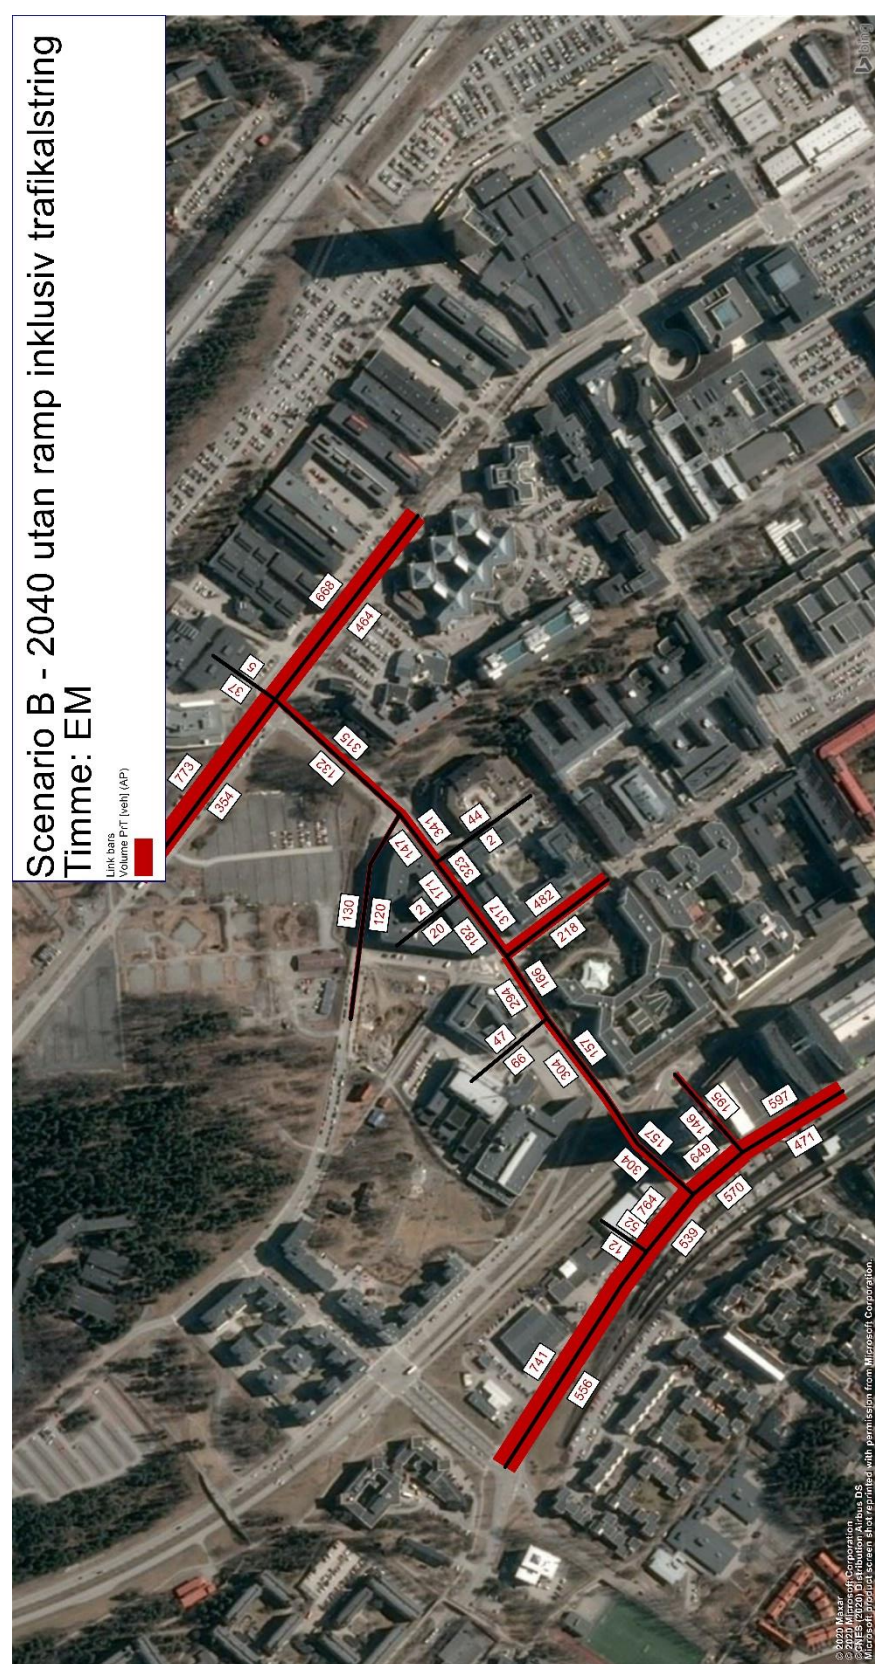
Figur 10. Trafikmängder Scenario B – 2040, utan ramp, med planerad bebyggelse.
Timme: EM
