DAGVATTENUTREDNING KVARTER PARADISET

SLUTRAPPORT REVIDERING 9
2024-05-03

323406, Dagvattenutredning Kv Paradiset

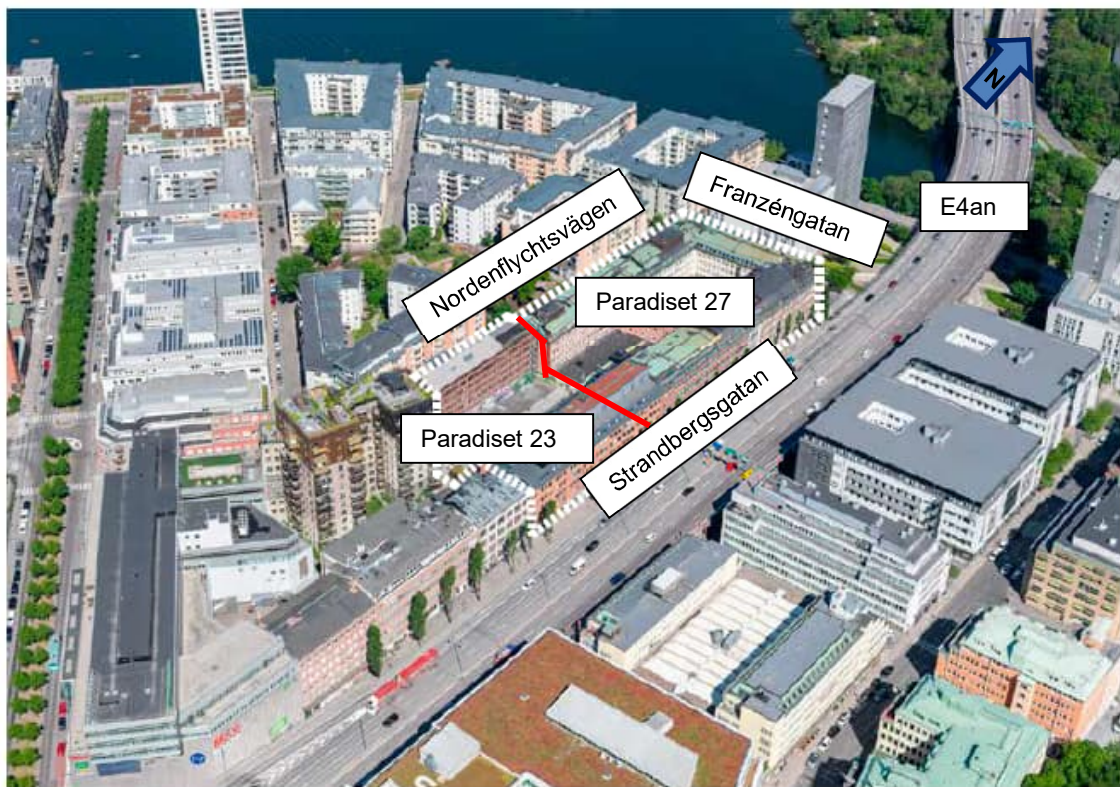
Figur 1. Befintligt utredningsområde, flygfoto taget från sydost. Gräns mellan Paradiset 23 och 27 markerad i rött

Utredningen omfattar två fastigheter, Paradiset 23 och 27 som idag består av kontorsbyggnader med underbyggt garage anlagt under 1950-talet, se Figur 1. På Paradiset 23 är även innergården underbyggt av garage. En ny detaljplan skall tas fram för planområdet för att pröva möjligheten att riva delar av de befintliga kontorsbyggnaderna för att möjliggöra bostäder. Skiss över planerad utformning presenteras i Figur 2. Som underlag för kommande samrådsprocess behövs en dagvattenutredning tas fram som beskriver förutsättningarna inom planområdet samt hur dagvattenhanteringen bör utformas efter omdaning enligt planförslaget.

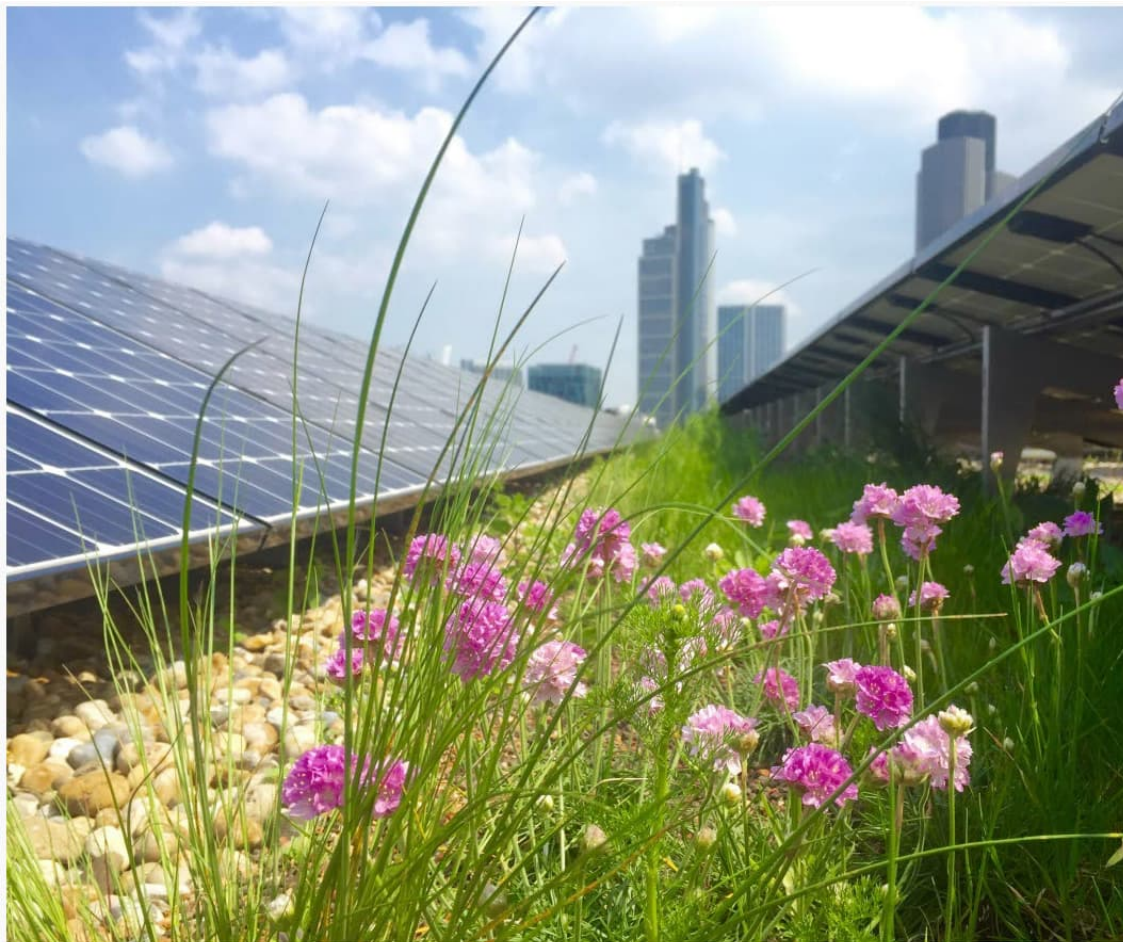
Figur 7. Exempel på kombination av solceller och gröna tak¹⁵.

framkant på solcellerna och ytan behöver anläggas så att skador på växtsubstratet undviks samt så att vatten kan spridas vidare i profilen, se exempel i Figur 7.
