Datum
24/08/2022
Projekt ID
D0077278 Ånn miljökonsultation

Kund
Micasa fastigheter i Stockholm AB
Kontaktperson
Signelill Björk, projektledare

PM

Utlåtande gällande klorerade lösningsmedel, Ånn 7,
Stockholms kommun

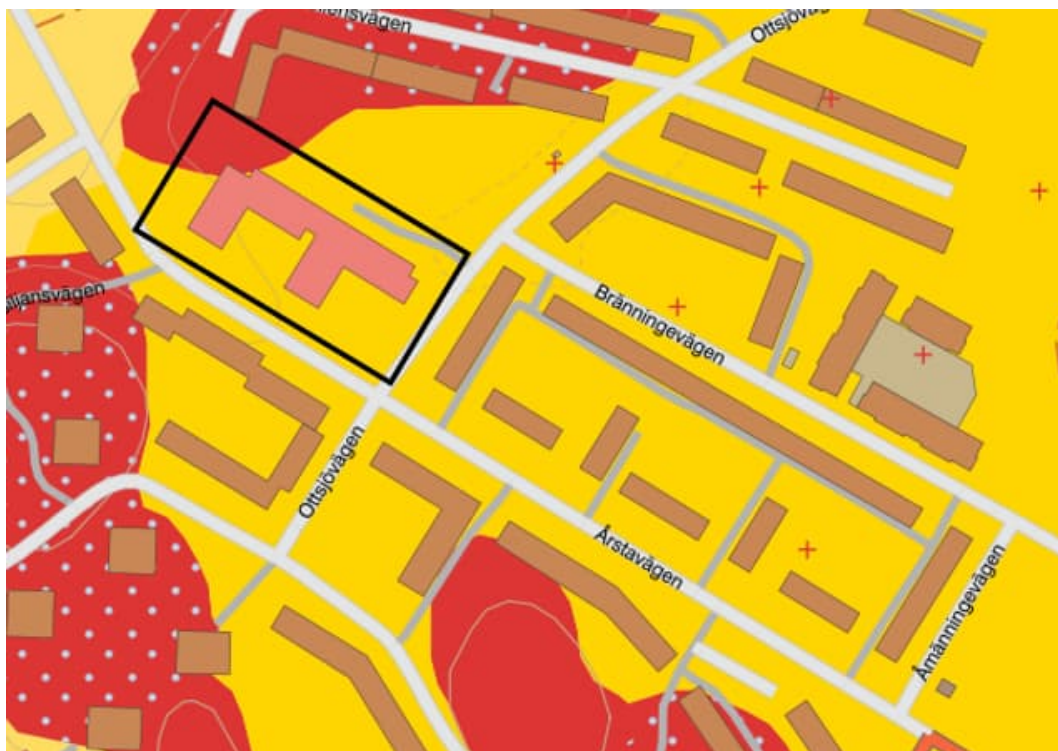
Figur 3. Gul markering = glacial lera, röd markering = berg i dagen. Aktuell fastighet markerad med svart fyrkant. Karta hämtad från SGU kartvisare.

Aktuellt undersökningsområde består i majoritet av glacial lera förutom på fastighetens nordvästra delar där det övergår till berg i dagen, se figur 3 (SGU kartvisare). Lerans mäktighet skattas till att vara mellan 1-3m (SGU kartvisare).

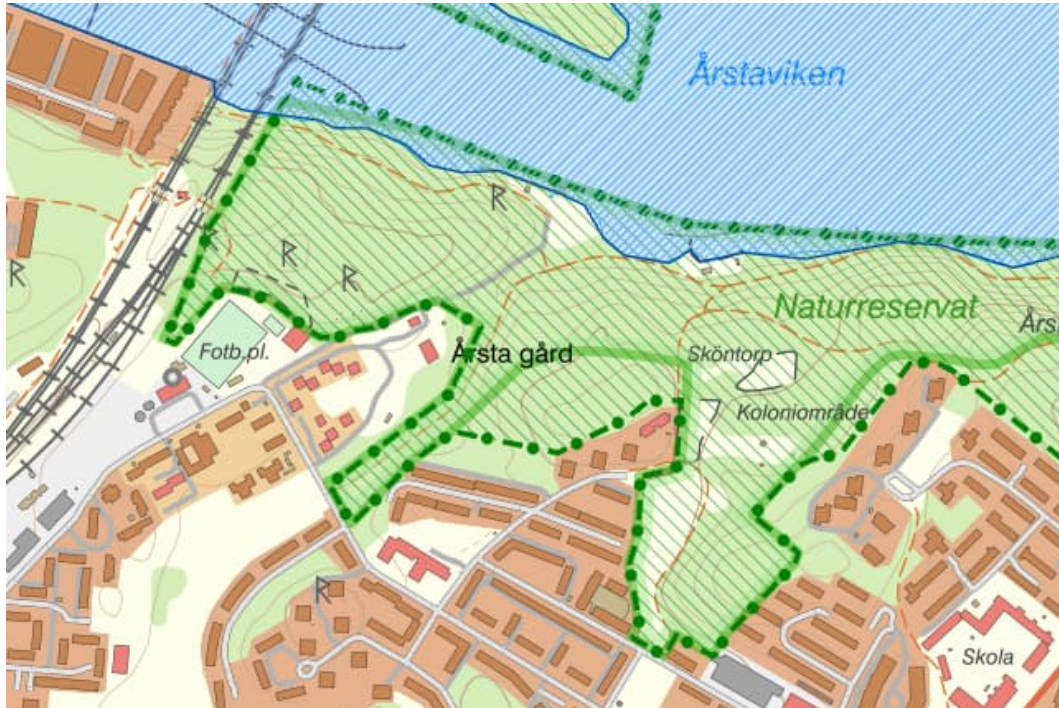
Figur 6. Skyddade områden enligt miljöbalken och fiskvattendirektivet. Karta hämtad från VISS.

Aktuellt undersökningsområde ligger i anslutning till naturreservatet Årtaskogen – Årsta holmar. Årstaviken ligger strax bortom naturreservatet (skyddat fiskvatten) (VISS, VattenInformationSystemSverige) se figur 6.

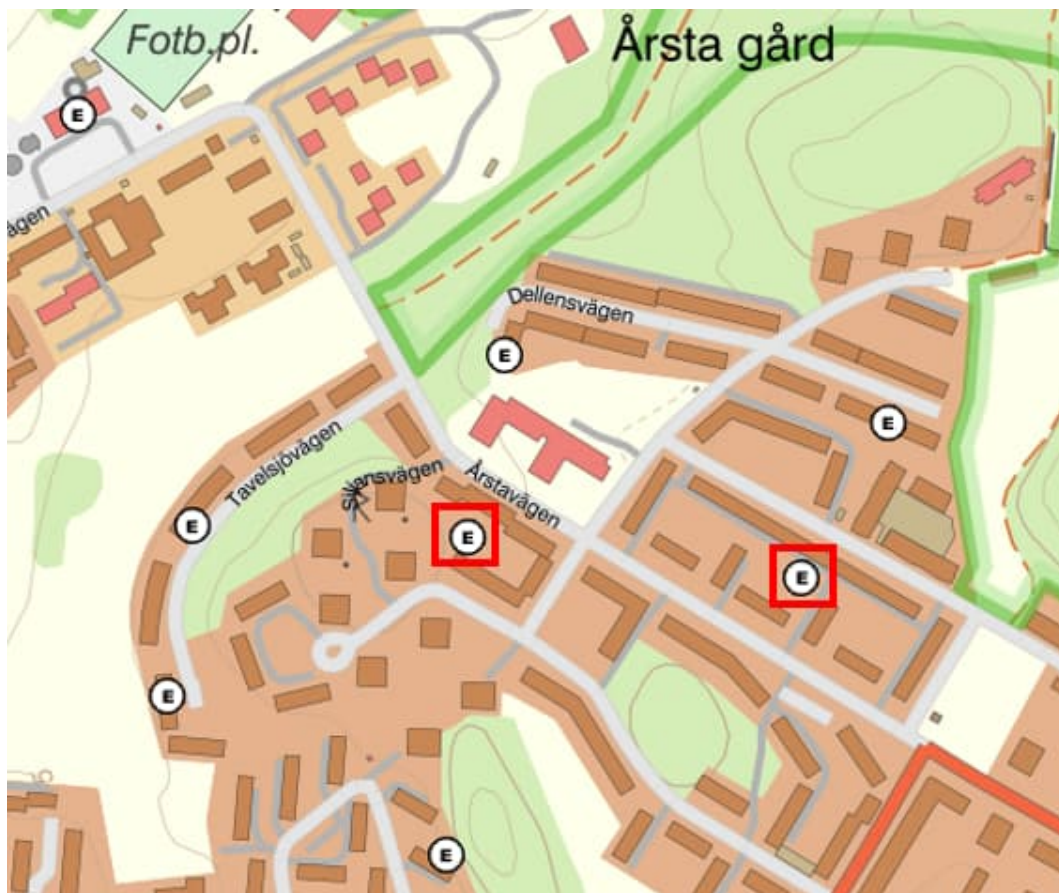
Figur 7. Kartbild från EBH stödet över potentiellt förorenade områden i närområdet till aktuell fastighet (rosa byggnad i figurens centrala del). De båda kemtvättarna där klorerade lösningsmedel använts är markerade med en röd fyrkant.

De två kemtvättarna (med klorerade lösningsmedel) ligger ca 75 och 150m i sydlig respektive östlig riktning från aktuell fastighet, se figur 7. Kemtvätten närmast, på Årstavägen 127, lades ner före 1969. Kemtvätten fanns registrerad i Gula sidorna år 1955. Kemtvätten på Årstavägen 94 var registrerad i Gula sidorna år 1965 och hade en aktiv verksamhet fram till 1980, därefter saknas information.
