PM Geoteknik

Ny detaljplan

Hagsätra IP

Fältundersökningar mars 2024

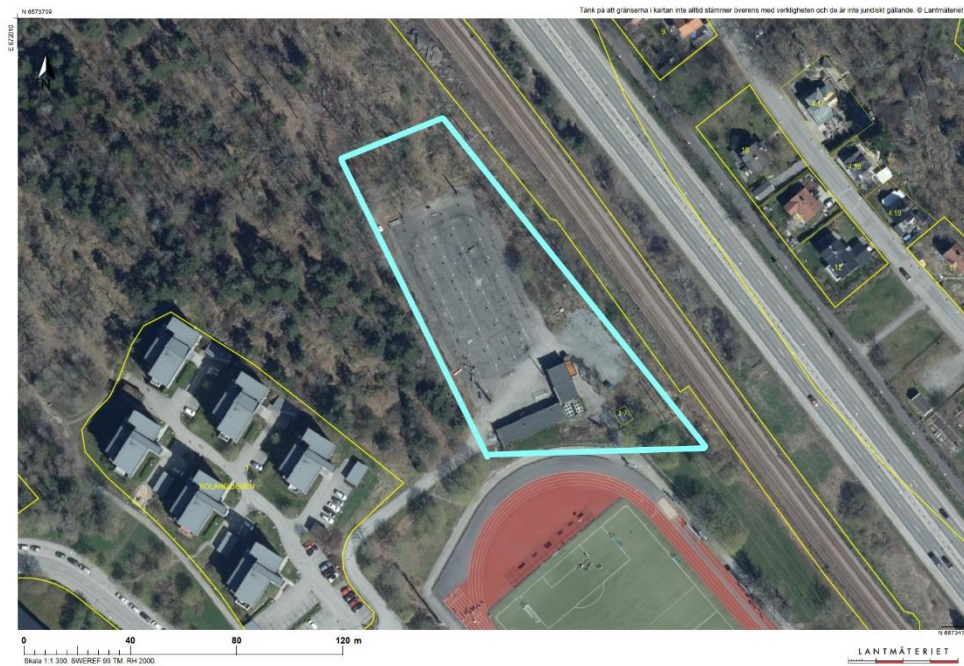
Undersökningsplatsen består i dagsläget av en asfalterad is-pist som tagits ur bruk samt omkringliggande områden som består av naturmark i nordväst och grönområden i sydöst. Inom området finns också ett hus som innehåller en kylanläggning. Själva is-pisten är asfalterad och relativt plan med höjder runt +26. I nordväst stiger marken och i sydöst sluttar den något ner mot pendeltågspåret.

Figur 2. Undersökningsområde markerat i blått.

Hagsätra IP ligger i den södra delen av Stockholms kommun. Pendeltåget mellan Stockholm och Nynäshamn passerar strax öster om platsen, se figur 2.

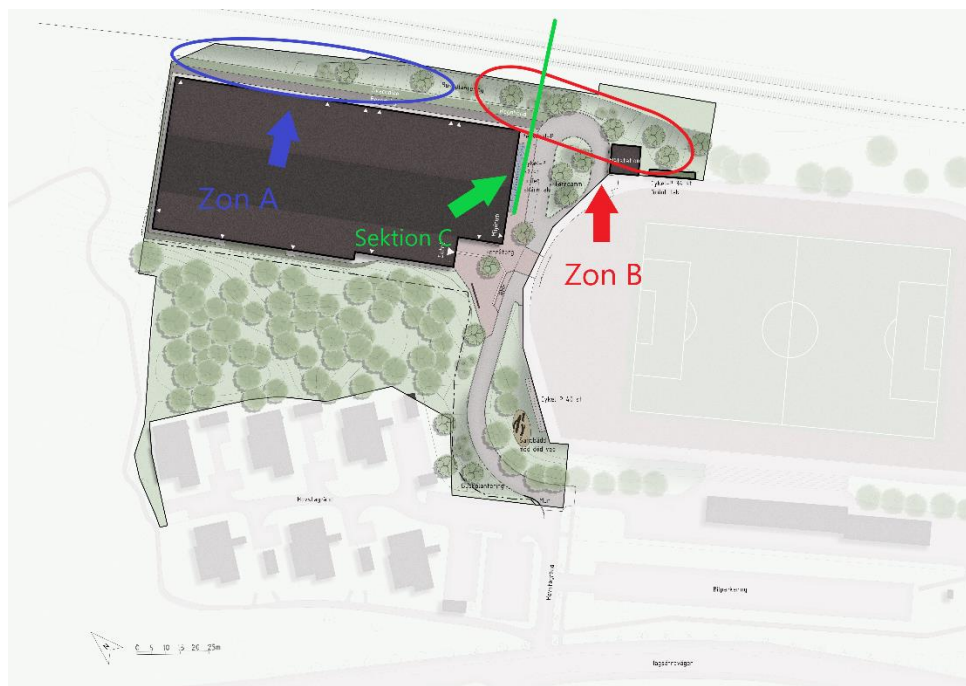
Fastighetskontoret planerar en ishall inom det undersökta området, se figur 3. Hallen kommer att ha två våningar samt även innehålla en mindre källare placerad centralt i byggnaden. Konstruktionen kommer att ha en golvyta ca 1,3 m över is-pistens nuvarande höjd på ca +26.

Figur 3. Den planerade ishallen på Älvsjö 1:1. Planområdet utgörs ungefär av det infärgade området. Zonerna har med stabilitet mot pendelspåret att göra och sektion C är läget för beräkningen, se kapitel 9.

SGUs kartering utgår från en kombination av jordartkartan och en höjdmodell emellertid tyder undersökningar samt den byggnadsgeologiska kartan (figur 4) att utbredningen av lera är mindre omfattande än SGUs egen kartering utgår från. Stabilitetsproblematiken blir därför främst aktuell för den sydöstra delen, som ungefär omfattas av zon B i figur 3. Inom zon A bedöms stabiliteten vara tillfredställande.

En stabilitetsberäkning för en sektion som motsvarar läget för zon B i figur 3 återfinns i kapitel 14.
