PM Geoteknik

Stångholmsbackarna, Vårberg

Olov Lindgren AB

Uppdragsnummer: 4846

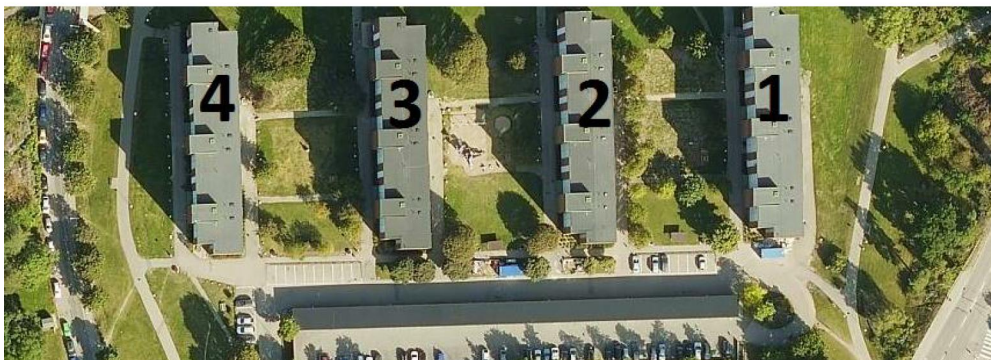
Arkivritningar för de fyra bostadshusen strax norr om området (fig.10) anger att Hus 1 och 2 (numrerat från öst) grundlagts på punktrensat berg, samt att Hus 3 och 4 till största del är grundlagda med pålar till fast berg.

Hus 3 är grundlagt med pålar som varierar i längd från 12 meter i norr till 6 - 7 meter i söder. Hus 4 är grundlagt med pålar i den norra samt mellersta delen, medan den södra delen är grundlagd på sulor på packat gruslager på berg. Pålängden för norra delen av huset är från cirka 11 meter i norr till cirka 3 meter före övergången till plintgrundläggning.

Figur 10 Utdrag av Eniros satellitkarta med numrering för norrliggande byggnader.
