## PM Geoteknik

Stångholmsbackarna, Vårberg

Olov Lindgren AB

Uppdragsnummer: 4846

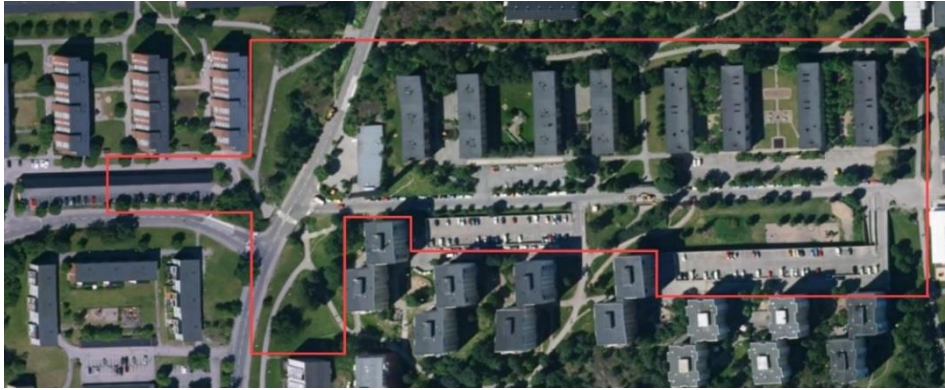
Figur 1 Utbredningsområde vid tidpunkt för undersökning 2018-06-15. Aktuell utredningsområde, Stångholmsbackarna i Vårberg, Stockholms Stad.

Undersökningsområdet ligger direkt norr om Vårbergs centrum och består av kvartersbebyggelse, parkering, parkmark och kommunikationsstråk (fig. 1).

Undersökningsområdet har efter genomförd geoteknisk undersökning utökats i västra delen till att innefatta hela kvarter Hasselholmen.

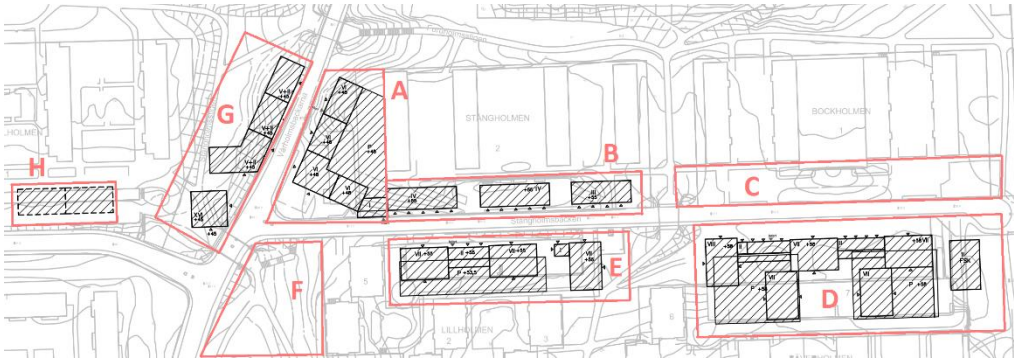
Figur 2 Områden för planerad bebyggelse. Utkast till placering daterad 2018-04-16.

Område C är inte längre aktuellt för planområdet och område H har förlängts västerut.

Undersökningsområdet har under planprocessen delats in i delområden enligt figur 2. Område C är inte längre aktuellt för planområdet och kommer inte utredas vidare i föreliggande handling.

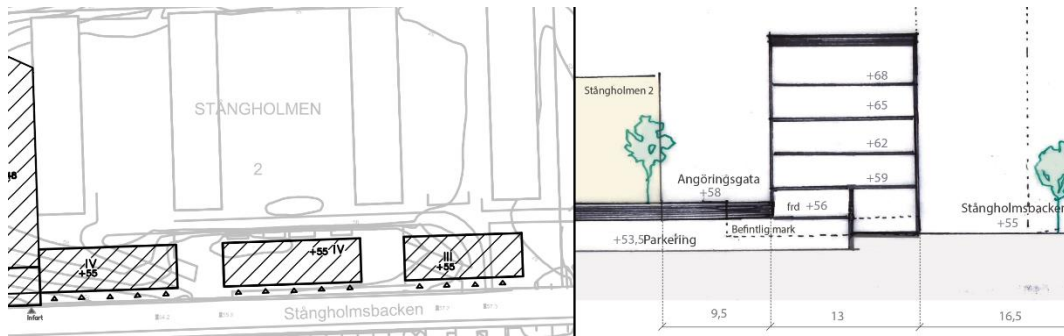
Figur 4 Område B: Planerad bebyggelse i plan och sektion.

Planerad bebyggelse består av tre stycken lamellhus om fyra våningar samt en femte våning i suterräng mot Stångholmsbacken (fig. 4). Husen placeras parallellt med Stångholmsbacken. Anslutning planeras till befintligt garage. Lägsta nivå för husen är + 55 mot Stångholmsbacken. Lägsta nivå för anslutning till parkeringsgaraget är +53,5.

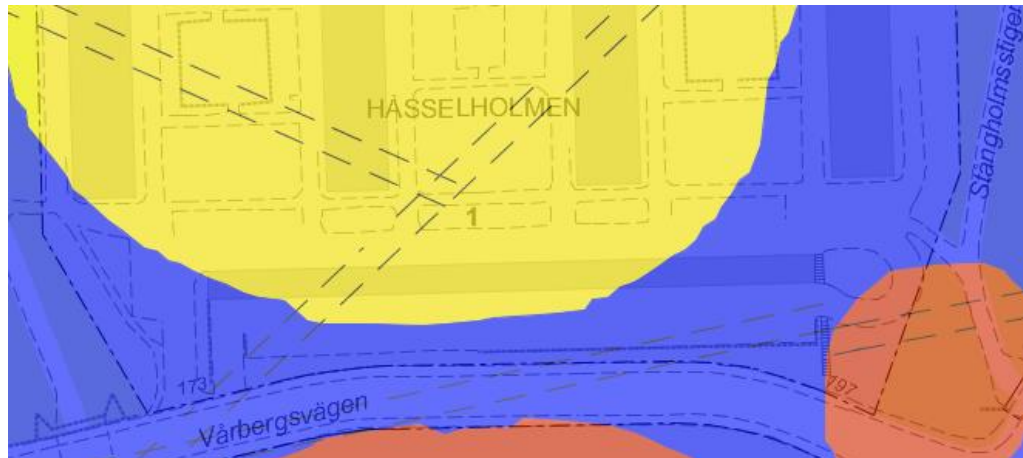
Figur 9 Geoarkivets Byggnadsgeologiska karta från 1980. Gul = lera, blå = morän och röd = berg

Byggnadsgeologiska kartan indikerar att största delen av Hasselholmen 1 består av morän ovan berg, undantaget den nordvästra delen som enligt kartan utgörs av lera (fig. 9). Byggnadsgeologiska kartan är en översiktlig uppskattning av jordartsförhållanden och gränserna mellan de olika jordarterna är osäkra.

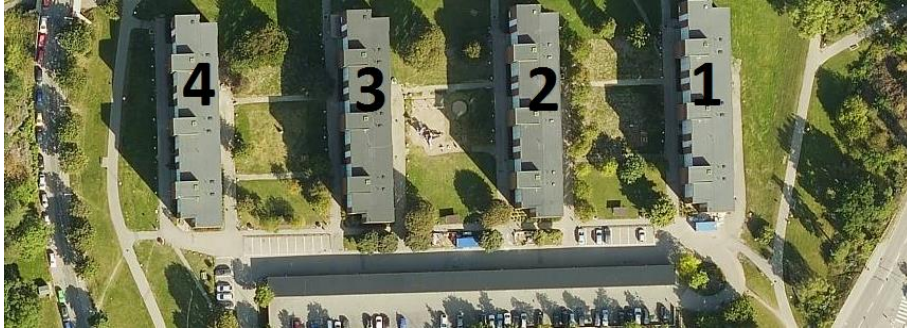
Figur 10 Utdrag av Eniros satellitkarta med index för norrliggande byggnader.

Arkivritningar för de fyra bostadshusen strax norr om området (fig.10) anger att Hus 1 och 2 (numrerat från öst) grundlagts på punktrensat berg, samt att Hus 3 och 4 är grundlagda med pålar till fast berg. Södra delen av Hus 3, det vill säga i närheten av västra delen av Hasselholmen 1, är grundlagt med pålar med en längd på ca 5 – 7 meter. Det är inte känt hur befintligt garage är grundlagt.
