## Vita liljan 2

PM Berg och geoteknik

Verket Fastigheter AB

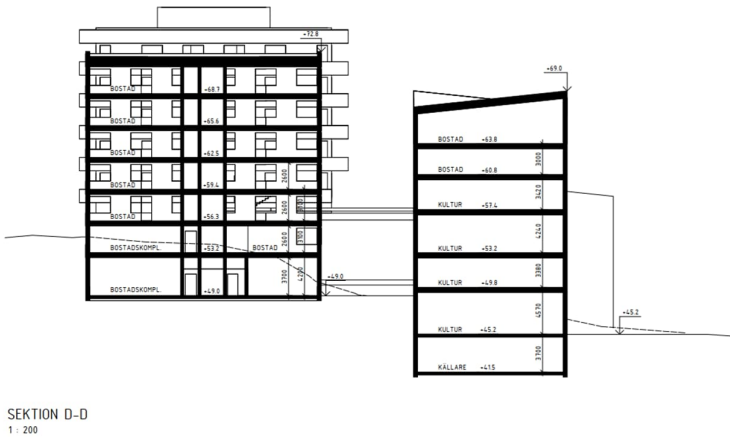
Figur 6. Tvärsektion ny byggnad till vänster, befintlig byggnad till höger, daterad 2024-08-27.

Befintlig byggnads om- och utbyggnad illustreras översiktligt i sektion i Figur 4 och 5. För översiktlig illustration av ny byggnad i sektion, se Figur 6.

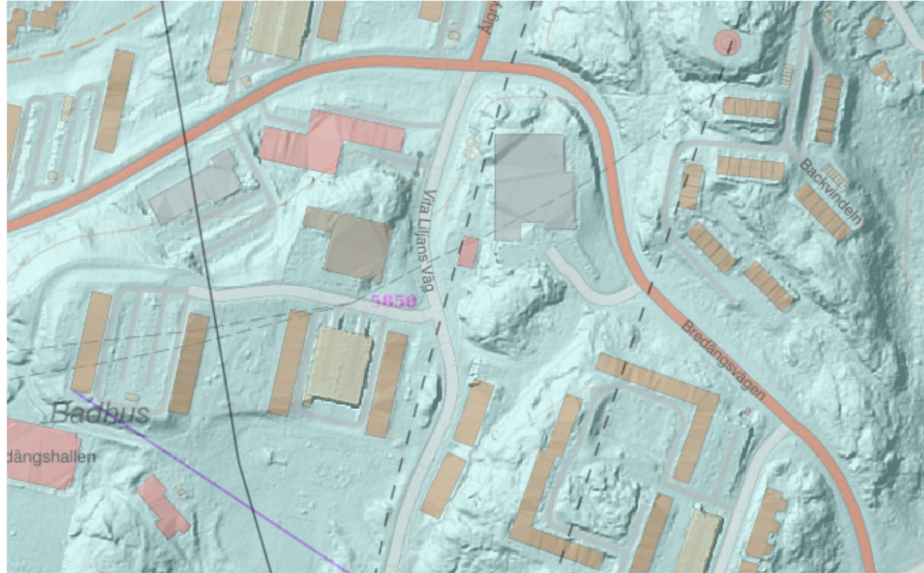
Figur 7. Utsnitt ur SGU:s kartvisare berggrund 1:50 000. Ljusblå skuggning motsvarar glimmerförande vacka. Heldragen (NNV-SSO) och streckad linje (NNO-SSV) indikerar storskaliga strukturer/zoner. © Sveriges geologiska undersökning.

Enligt SGU:s berggrundskarta består berggrunden i området av glimmerförande vacka med ådergnejsstruktur, där granit förekommer som underordnad bergart (SGU, 2023), se Figur 7. Enligt SGU:s kartmaterial finns inga befintliga bergborrade brunnar finns i området.

Sprickornas orientering i området uppfattas som varierande och inga tydligt dominerande orienteringar bedöms förekomma, detta dock utan att detaljerade inmätningar av sprickorienteringar utförts. I SGU:s kartmaterial, Figur 7, indikeras att storskaliga zoner/strukturer förekommer i området. Zonerna går inte att se i berg i dagen, hållar eller skärningar i området. Antydningar i svackor gör gällande att zoner kan förekomma, men betydelsen ska inte överdrivas.
