## PM Markmiljö

Stångholmsbackarna, Vårberg

Uppdragsnummer: 4846

Datum: 2018-06-21

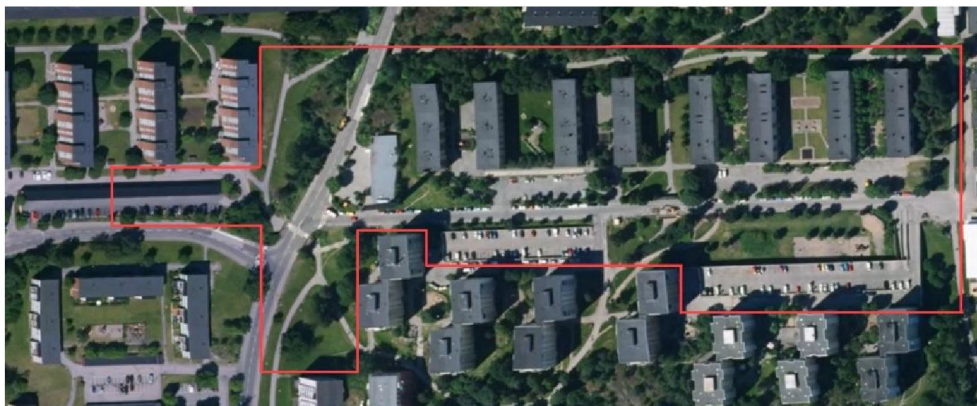
*Figur 1 Utbredningsområde vid tidpunkt för undersökning 2018-06-15, Stångholmsbackarna i Vårberg, Stockholms Stad. Undersökningsområdet har efter genomförd geoteknisk undersökning utökats i västra delen till att innefatta hela kvarter Hasselholmen.*

Undersökningsområdet ligger direkt norr om Vårbergs centrum och består av kvartersbebyggelse, parkmark och kommunikationsstråk (fig. 1). Området utvecklades på 60-talet i tidstypisk karaktär med lamell- skiv- och punkthus, ringleder för motortrafik, stora parkeringsytor och planlagda öppna grönsytor.

Vidare har historiska flygbilder inhämtats från lantmäteriet. Figur 4 visar utsnitt från dessa flygbilder över undersökningsområdet, bilderna är daterade 1958 och 1971. Jämförs dessa med en bild från nutid, se figur 1, framgår att det inom området endast funnits skogs- och jordbruksmark innan de nuvarande bostadsområdena byggdes på 1960-talet.

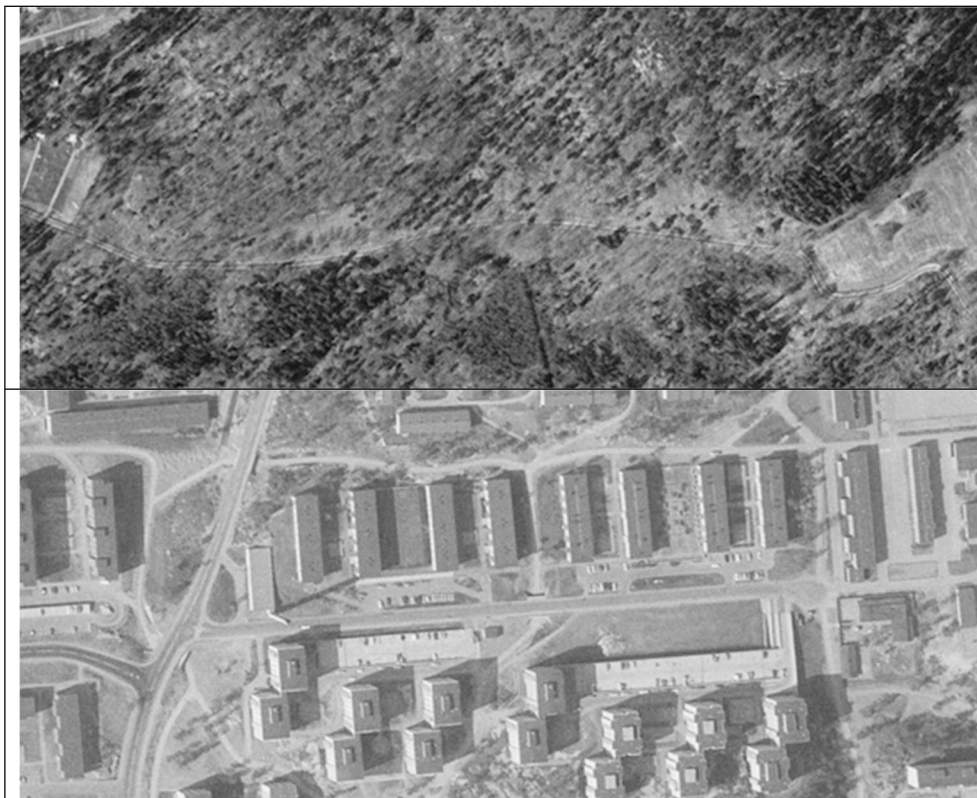
Figur 4 Utsnitt från historiska flygbilder över undersökningsområdet. Den övre bilden är från 1958 och den nedre bilden är från 1971.
