PM Geoteknik och markmiljö

Detaljplan Tempelriddarorden 1 m.fl., Bredäng

Stena Bygg AB

Uppdragsnummer: 7729

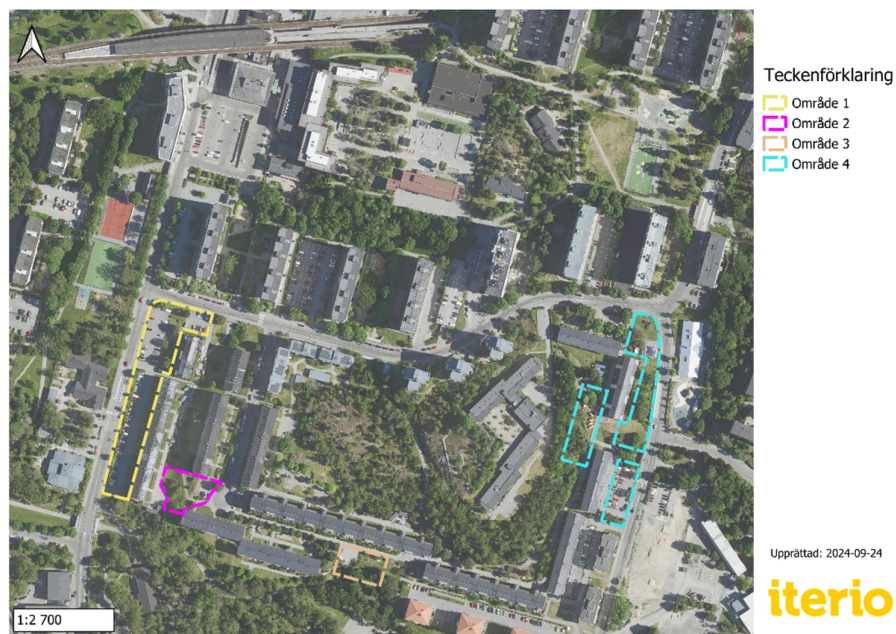
Figur 2. Planområdet uppdelat på område 1–4.

Det aktuella planområdet är beläget i stadsdelen Bredäng i sydvästra Stockholm, se Figur 1. Detaljplaneområdet är totalt ca 1,23 ha stort och är uppdelat i fyra olika områden, som ligger centralt i Bredäng strax söder om Bredängs tunnelbanestation, se Figur 1-2.

Inom de markerade områdena planerar Stena Fastigheter att komplettera med ny bostadsbebyggelse. De planerade kvarteren omgärdas av Bredängs allé, Tempelriddarvägen, Vita Liljans Väg och Frimurarvägen. Områdena benämns i planunderlaget och denna utredning som område 1–4.

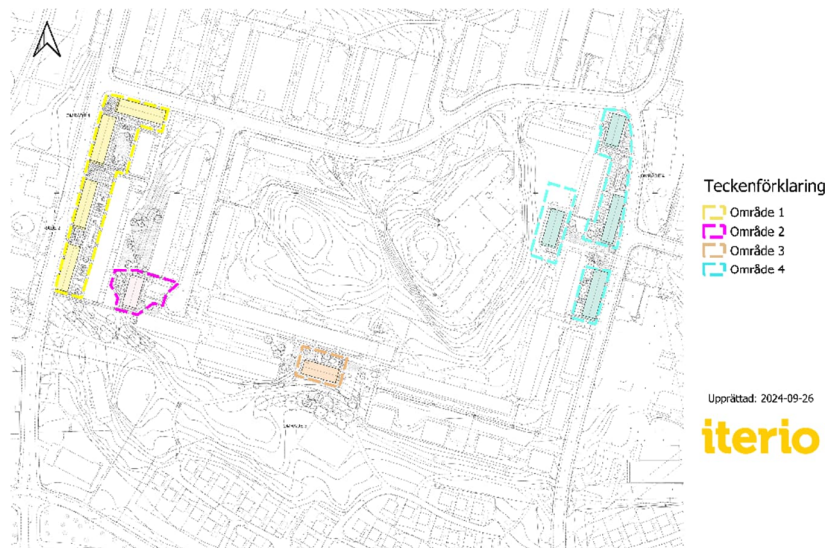
Figur 3. Situationsplan daterad 2024-09-02 med områden för planerad bebyggelse markerad.

Planerad bebyggelse utgörs av flerbostadshus som uppförs i anslutning till befintliga byggnader, se Figur 3. Runt planerade byggnader uppförs gårdsmark med exempelvis uteplatser, bouleplan och gångvägar.

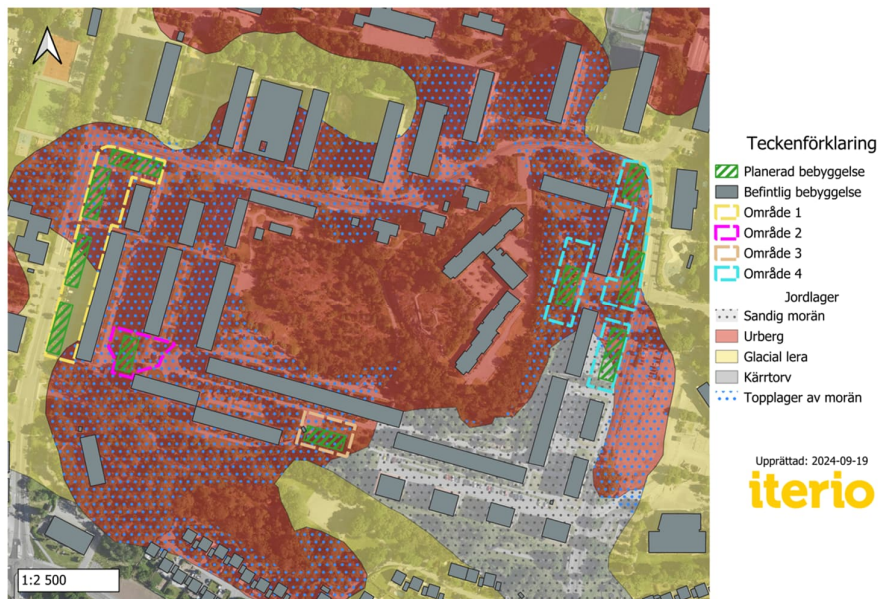
Figur 4. SGU:s jordartskarta över planområdet

Enligt SGU:s jordartskarta, Figur 4, utgörs planområdet huvudsakligen av ett fastmarksområde med friktionsjord ovan urberg. Berg i dagen och hållmark förekommer inom området. Friktionsjorden består sannolikt av sandig morän med en mäktighet på ca 1–3 meter. I den västra delen av planområdet finns ett lerområde.

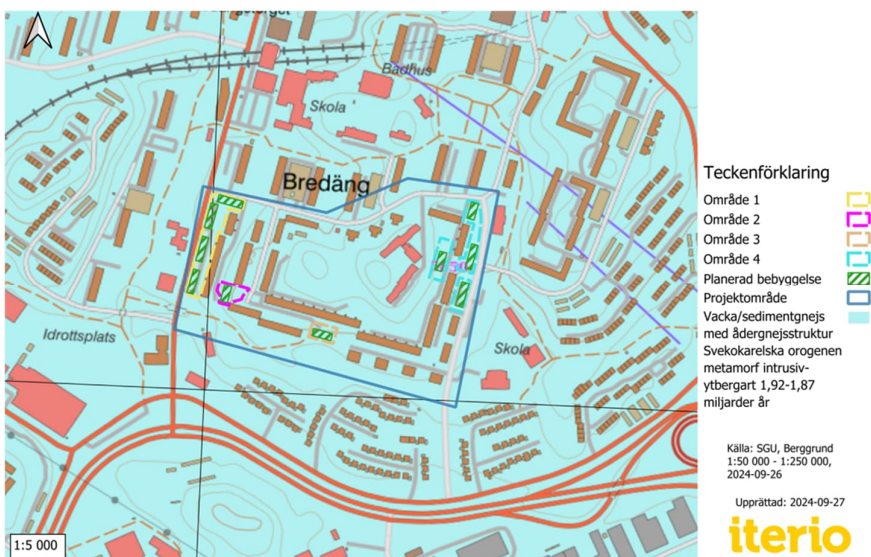
Figur 5. SGU:s berggrundskarta över Bredäng

Enligt SGU:s berggrundskarta, Figur 5, utgörs bergarterna i området primärt av vacka/sedimentgnejs med ådergnejsstruktur.

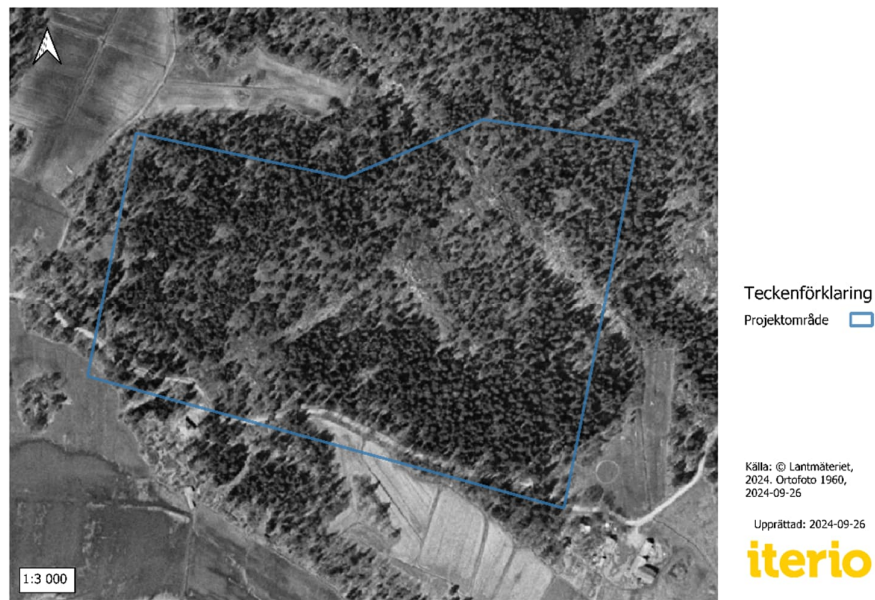
Figur 6. Flygfoto över projektområdet från 1960-talet (Lantmäteriet, 2024).

Historiska flygfoton visar att aktuella områden för nybyggnationen genomgått bebyggelse av befintliga byggnader i närheten mellan 1960 – 1975, se Figur 6. Innan detta utgjordes området av skogsmark med mindre bilvägar inom den södra delen och vad som ser ut som elledning ovan mark. Fram mot 1975 har området genomgått stora förändringar med flera bostäder och verksamheter i närheten, se Figur 7. Fram mot dagens utformning har mindre ändringar skett i närheten men ej inom aktuella nybyggnationsområden.

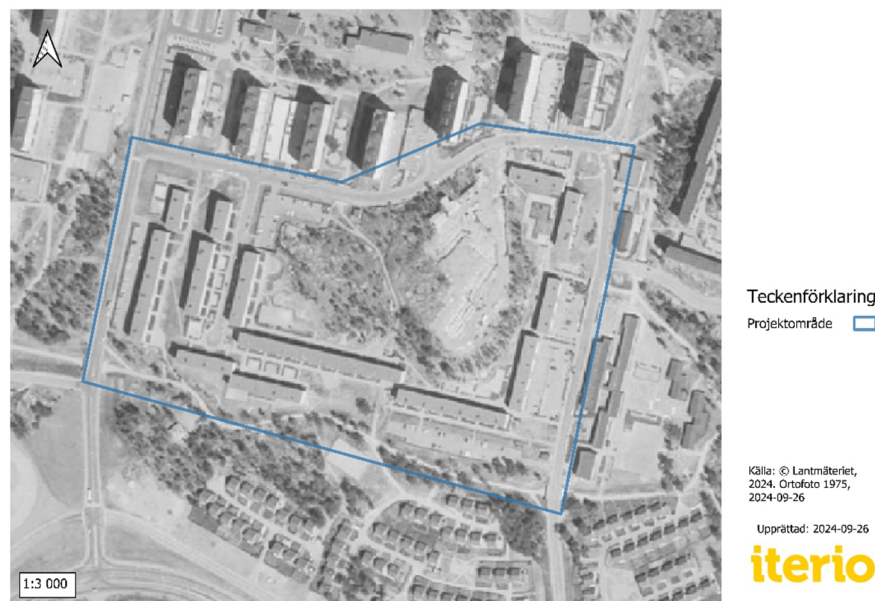
Figur 7. Flygfoto över projektområdet från 1975-talet (Lantmäteriet, 2024).

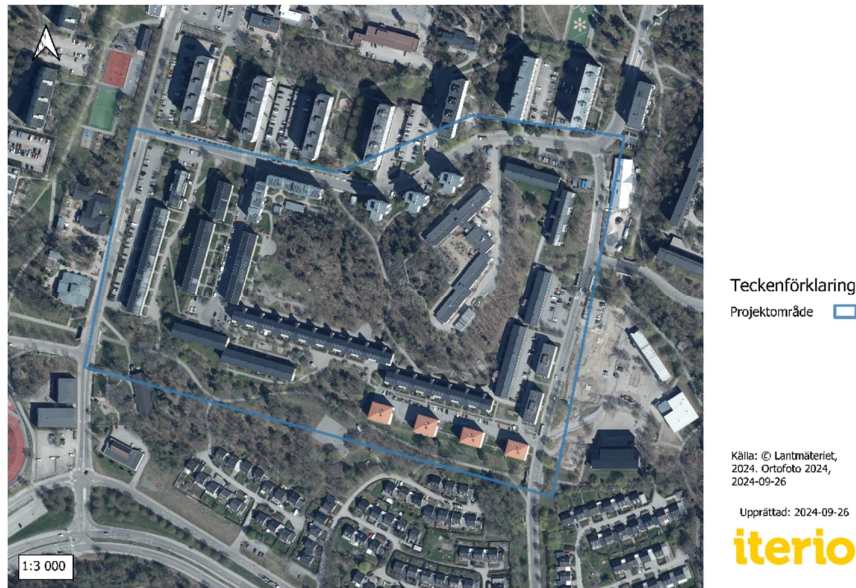
Figur 8. Satellitfoto över projektområdet från 2024 (Lantmäteriet, 2024).

Inom den sydöstra delen av markerat område var det en fullt utvecklad brand 2020, se Figur 8. Denna brand ledde till att skolan fick rivas och byggas om på nytt.

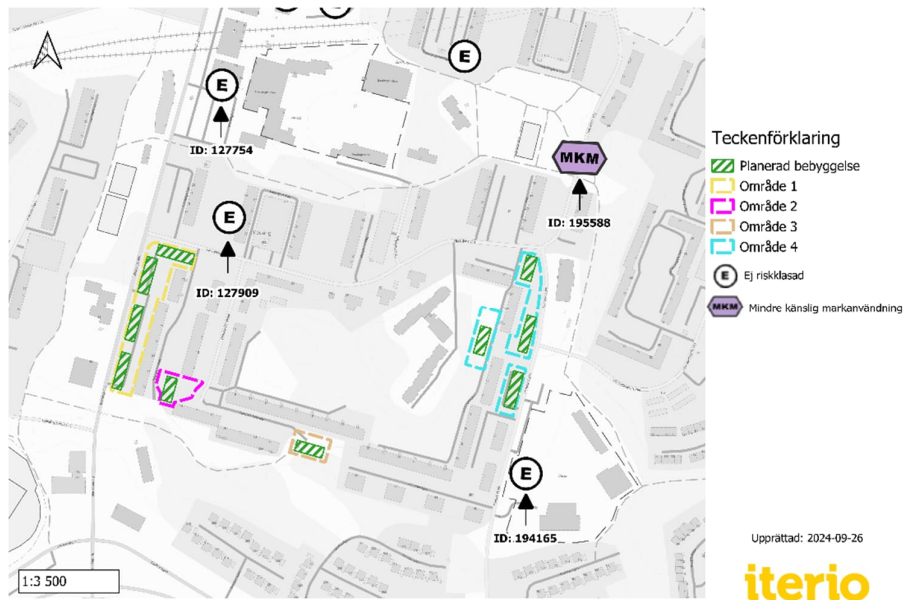
Figur 9. EBH-karta över aktuella området och identifierade objekt med misstänkta eller konstaterade föroreningar (EBH-stöder, 2024).

Enligt Länsstyrelsens databas finns flera identifierade branscher med misstänkta eller konstaterade föroreningar i närområdet som är registrerade i EBH-stödet. I figur 8 ses dessa i en översiktskarta och finns redovisade nedan:

- ID 127909 (MIFO ID: F0180 – 0655)
Primär bransch: Kemtvättar 2003 – 2005
Status: Oklar
Potentiella föroreningar som kan ha spridits från verksamheten:
Klorerade alifater
