Kilaberg 1 - Åtgärdsförslag för dagvatten och skyfall

Midsommarkransen, Stockholm stad

**Dagvattenutredning Kilaberg 1
och Eremiten 2
Stockholm stad**

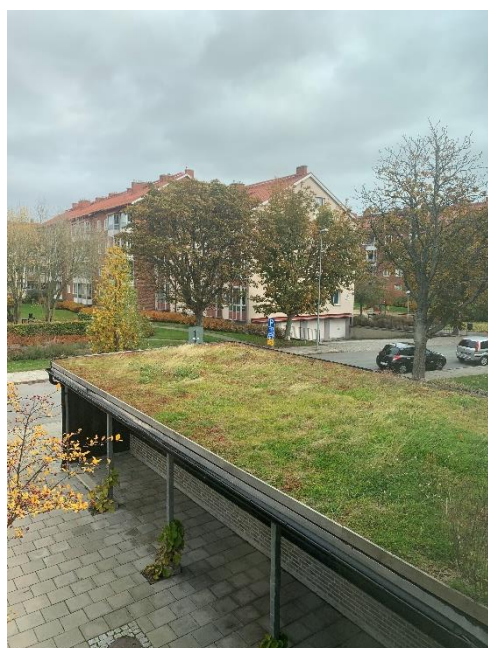
Figur 5. Exempel och illustration (av WRS) på grönt tak.

Gröna tak, se figur 5, används för fördröjning av dagvatten men kan även bidra till att reducera mängden dagvatten. Detta sker genom att vegetation och jordlager tar upp nederbörd men även fungerar som ett magasin för att hålla vatten. Mängden som kan fördröjas beror på takets lutning, vald växtlighet samt tjocklek på lagren. Till viss del hinner även nederbörd avdunsta.

Taken byggs upp av flera jordskikt samt ett dränerande lager i botten närmst takstommen, se figur 20. När taket mättats på vatten avrinner överflödigt vatten via dräneringslagret. Beroende på taktyp byggs lagren upp på olika vis, de extensiva gröna taken består av ett tunt lager sedumväxter (3–6 cm) eller gräs- och ängsväxter som är mer tåliga mot torka. Intensiva gröna tak har ett tjockare jordlager vilket möjliggör plantering av fler och större växttyper, buskar eller träd. Dessa typer kräver dock ofta bevattning och en kraftigare takkonstruktion. Valet av växtarter anpassas efter lokala klimatförhållanden. För att möjliggöra fördröjning av 20 mm nederbörd rekommenderar Stockholms stad ett djup på minst 10 cm.
