Dagvattenutredning ULLERUDSBACKEN

SLUTRAPPORT
2020-09-10

UPPDRAG 302270, Ullerudsbacken dagvattenutredning

Titel på rapport: Dagvattenutredning Ullerudsbacken

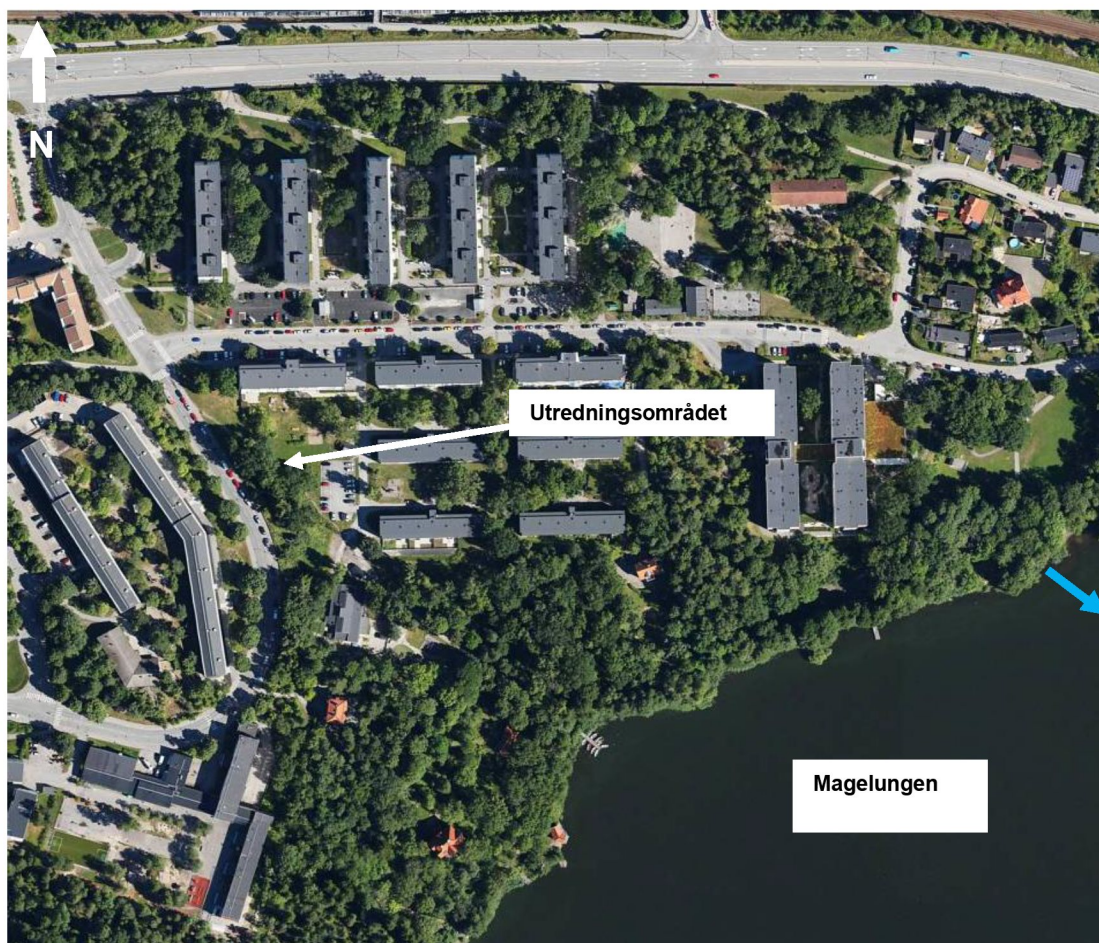
Figur 2. Utlopp för dagvatten från planområdet, ungefärligt läge (flygfoto från Eniro.se). Information om utlopp hämtat från Stockholm stads kartering över utlopp (<https://dataportalen.stockholm.se/dataportalen/>).

Utredningsområdet ligger i ett område som består av morän, se Figur 3. Området lutar generellt mot öster mot en hårdgjord parkeringsyta, se figur 2. Den befintliga bebyggelsen ligger cirka 5-7 meter under nivån vid Ullerudsbacken. Den planerade nya byggnaden kommer att ansluta till befintlig marknivå i Ullerudsbacken, slutningen på baksidan av huset kvarstår, se Figur 4.

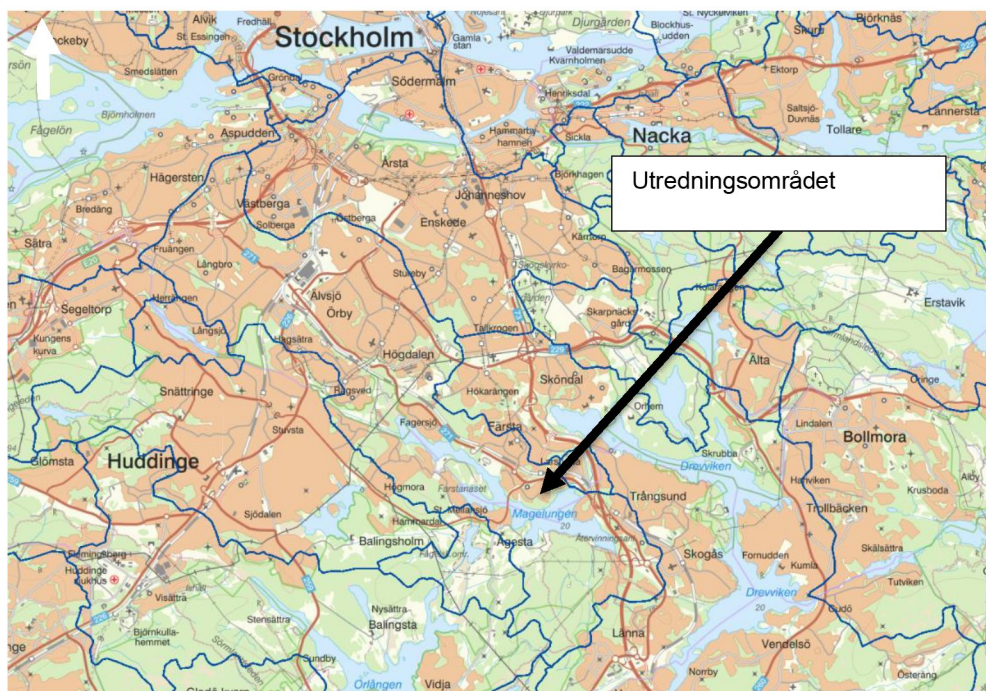
Figur 7 Vattenförekomster med tillhörande avrinningsområden. Utredningsområdet inom avrinningsområdet till Magelungen är markerad med pil.

Utredningsområdet ligger inom vattenförekomsten Magelungens avrinningsområde som uppgår till ca. 3 400 ha (Figur 7). Ullerudsbacken dikt väster om utredningsområdet utgör en vattendelare och transporterar uppströms avrinning i nordlig riktning mot Magelungsvägen (Figur 8). Ingen avrinning tillkommer från i terrängen ovanliggande områden. Rinnvägar och flöden har även analyserats med hjälp av programmet SCALGO Live och redovisas i Figur 9.

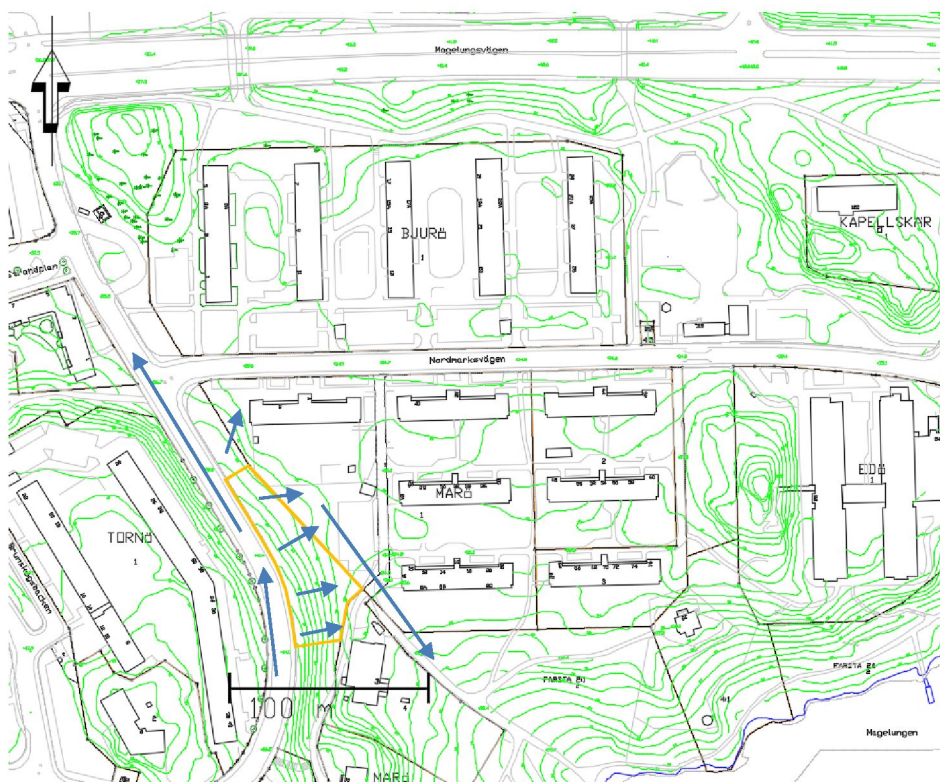
Figur 8 Utredningsområdet (brandgul markering) och flödesriktningar (blå pilar) vid ytlig avrinning. Gröna höjdkurvor och baskarta utgör bakgrund.

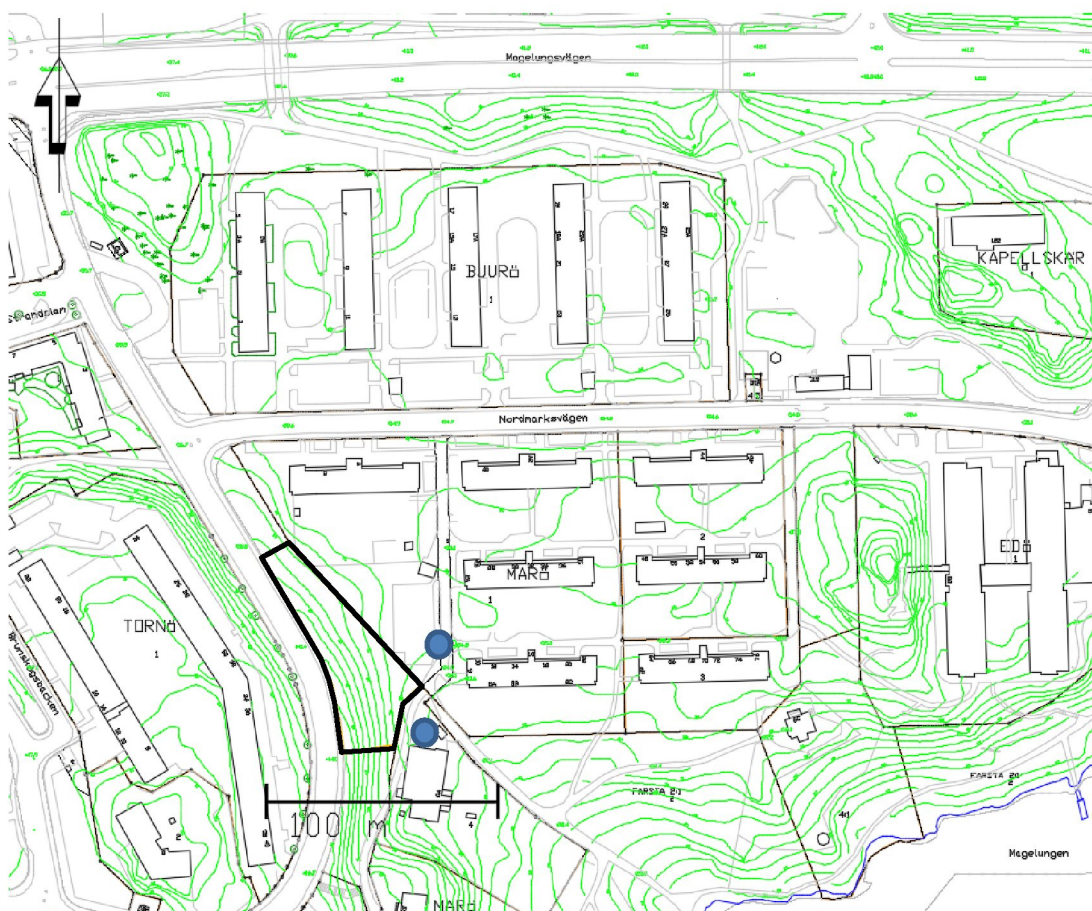
Figur 10 Utredningsområdet (brandgul markering) och observerade rännstensbrunnar på angränsande fastigheter (blå cirklar). Gröna höjdkurvor och baskarta utgör bakgrund.

I dagsläget sker ingen avvattnings av utredningsområdet via ledningsnät. Dagvattenbrunnar har vid platsbesök observerats vid angränsande parkeringsplats och vid förskolan och skolan sydöst om utredningsområdet, se Figur 10. Vid kraftigare regn som överstiger naturmarkens infiltrationskapacitet bedöms vatten avrinna ytledes samt via ledningsnät på angränsande fastigheter till recipienten Magelungen.

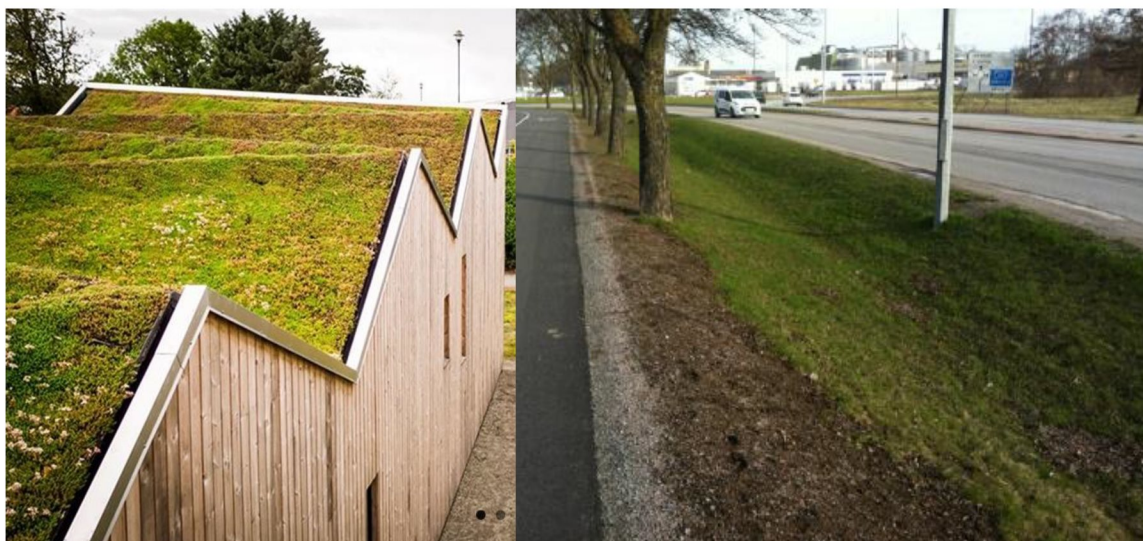
Figur 12 Exempel på grönt tak hämtat från Berknaapp <https://www.bergknapp.no/produkter-/gr%c3%b6na-tak->. Exempel på svackdike. Bild hämtad från Stockholm vatten och avfall https://www.stockholmvattenochavfall.se/globalassets/dagvatten/pdf/svd_h.pdf

Exempel på utformning av grönt tak och ett svackdike visas i Figur 12.
