RISK-PM FÖR NY DETALJPLAN

Slutgiltig handling v3

Reykjavik I, Kista, Stockholm

Detta PM har upprättats på uppdrag av Nordika och utgör underlag för ny detaljplan för fastigheten Reykjavik 1 i Kista, Stockholm. PM:et utförs mot bakgrund av planerad förändrad markanvändning och nybyggnation på det aktuella området.

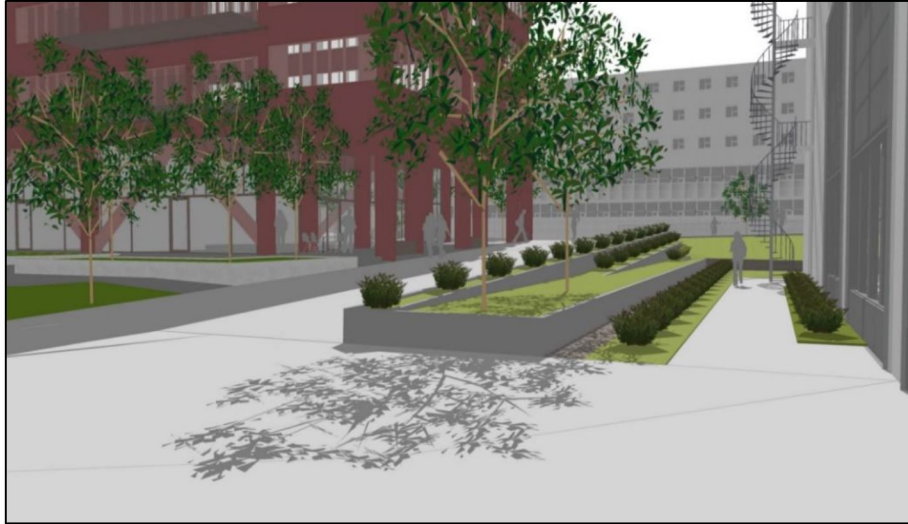
Figur 5. Illustration av planerad ny bebyggelse Reykjavik 1 (vy från lokalgata).

Detaljplanen för Reykjavík 1 innebär en utveckling av fastigheten med skola, bostäder, äldreboende och verksamhetslokaler. Utvecklingen innebär även en nybyggnation intill Borgarfjordsgatan på upp till 12 våningar. Detta innebär en ändrad och tillkommande ny markanvändning som ska prövas enligt planprocessen. Se Figur 3, Figur 4 och Figur 5 för situationsplan och illustrationer för fastigheten.
