BJURÖ FARSTA STRAND - DAGVATTENUTREDNING

UPPDRAG 280282, Magelungsvägen- dagvattenutredning

Status: Slutrapport

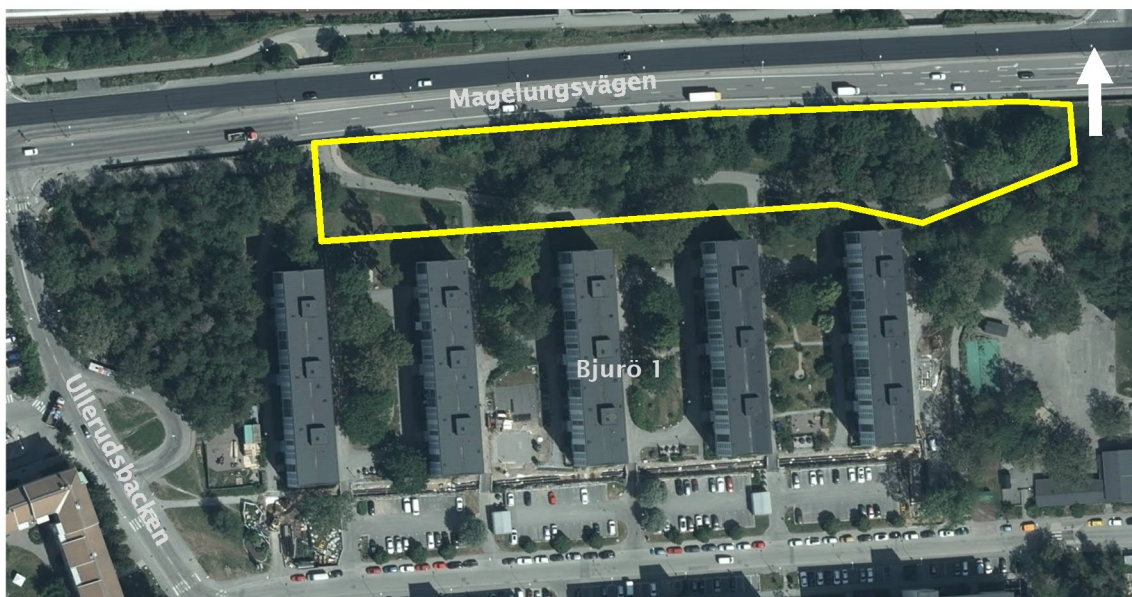
Figur 3. Utredningsområdet i nuläge, avgränsningen visas ungefärligt med gul linje (<https://kso.etjanster.lantmateriet.se/>).

Befintlig markanvändning visas i Figur 3. Området består till största delen av trädbevuxen parkmark.

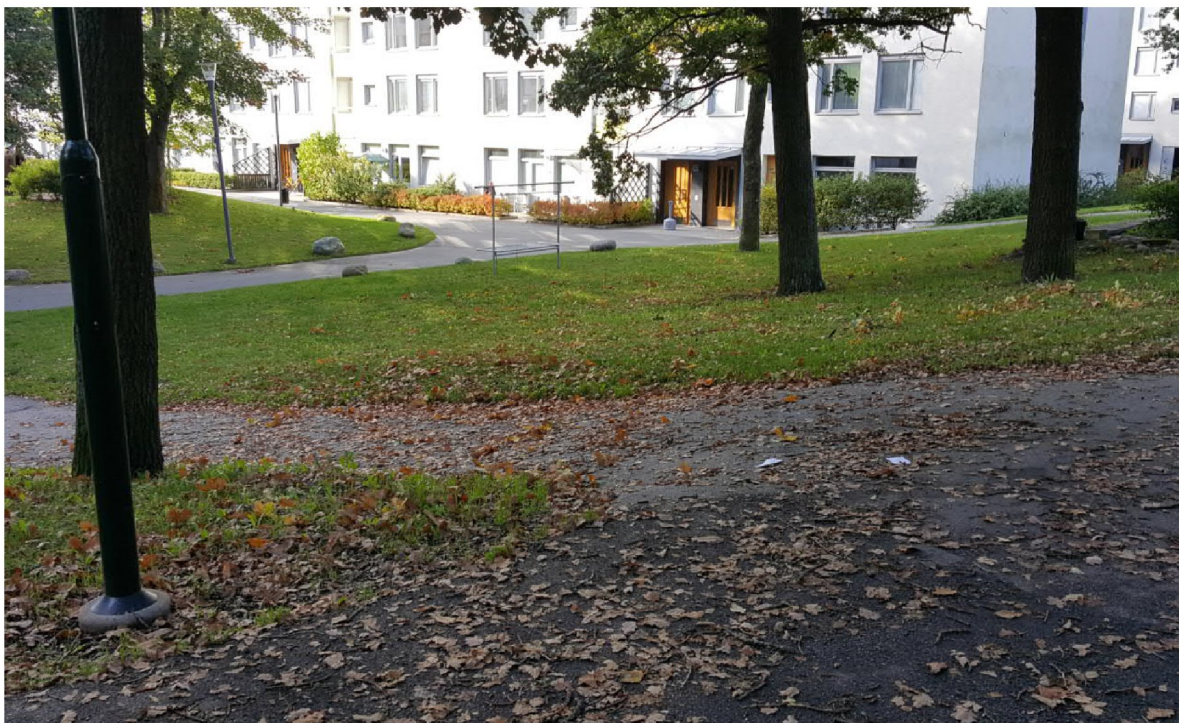
Figur 6. Lågpunkter i bostadsområdet söder om planområdet (Bjurö 1). Foto mot sydväst från befintligt gångstråk i planområdets östra del.

Dagvattenhanteringen i planområdet måste beakta risken för översvämning i det befintliga bostadsområdet åt söder (inom fastigheten Bjurö 1) då marken i planområdet lutar mot lågpunkten. I Figur 6 visas ett foto från lågpunkten i området söder om utredningsområdet (Bjurö 1).
