BYGGVESTA DEVELOPMENT AB

VÅRBERGSVÄGEN, KVARTER E

VÅRBERG, STOCKHOLM

PM GEOTEKNIK

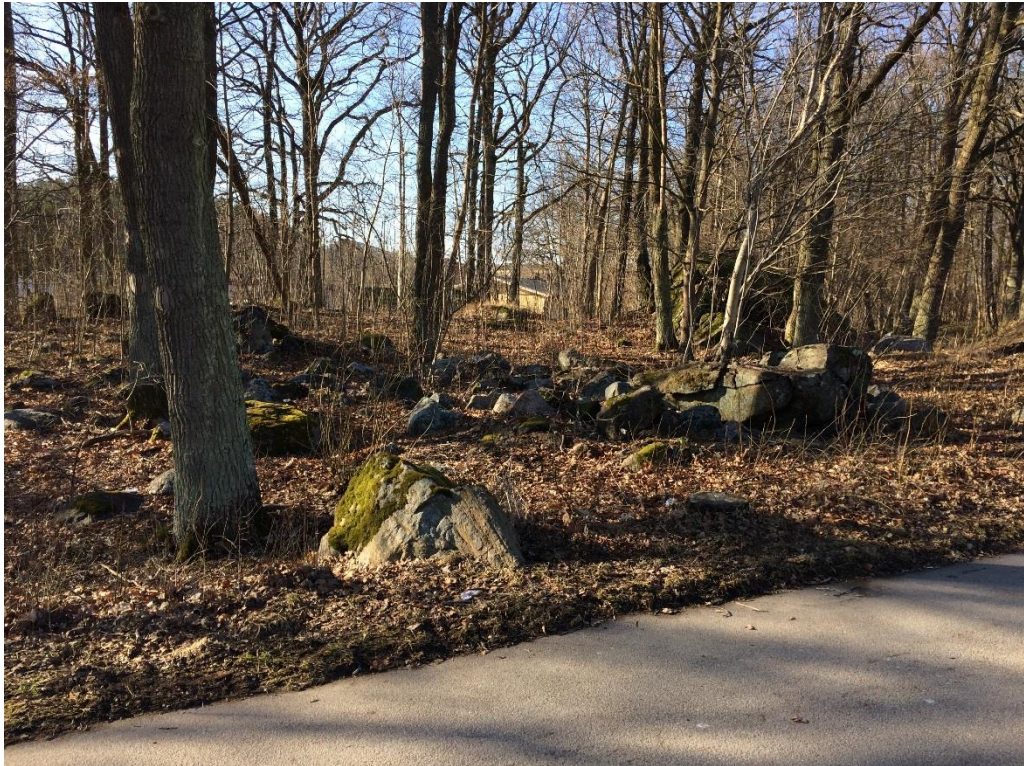
*Bild 1. Blockig morän öster om gångvägen*

Friktionsjordens lagertjocklek varierar från ca 0,5 till ca 8 m. Friktionsjorden består av något grusig siltig sandmorän och sandig siltig grusmorän, Moränen innehåller sten och block. Ett stort antal sten/block har genomborrats vid sonderingarna. På markytan finns rikligt med sten och block.

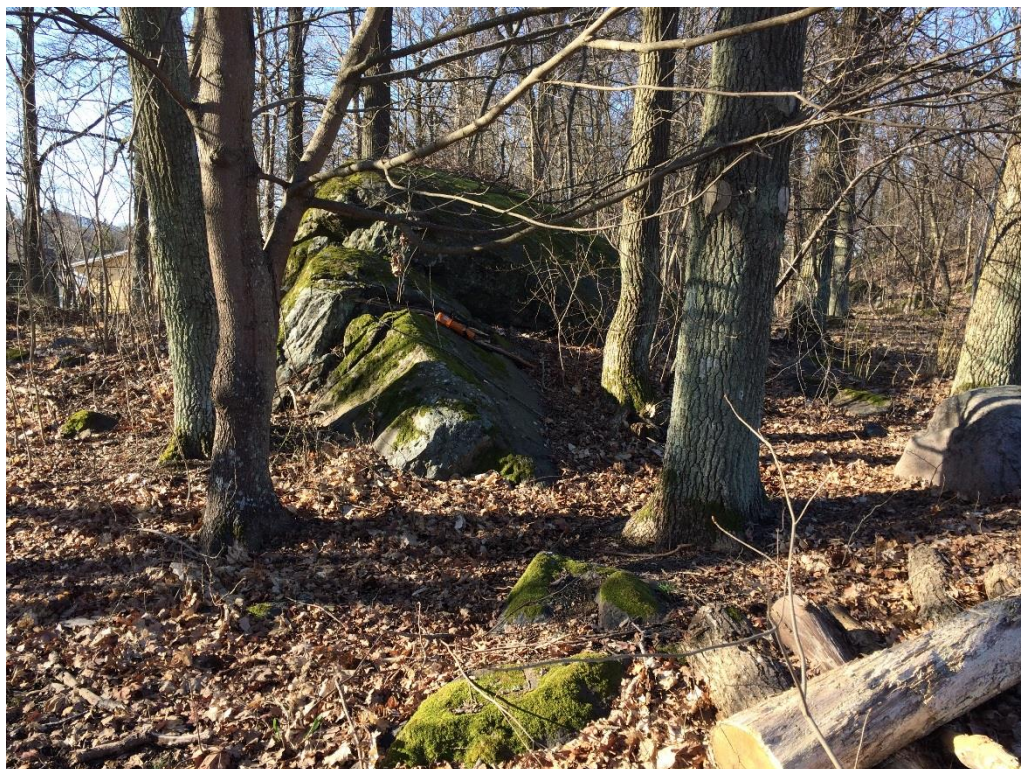
*Bild 2. Flyttblock/berg i östra delen av området.*

Bergets nivå i utförda jord-bergsonderingar varierar mellan ca +23 och ca +31,5, vilket motsvarar mellan ca 1,5 och ca 8 m under markytan. Berg i dagen eller ett stort flyttblock förekommer i områdets sydöstra del. Bergets kvalitet m.m. har inte undersökts på annat sätt än med jord-bergsondering.
