BRANDSTEGEN, MIDSOMMARKRANSEN

Dagvattenutredning

Rapport

2016-05-17

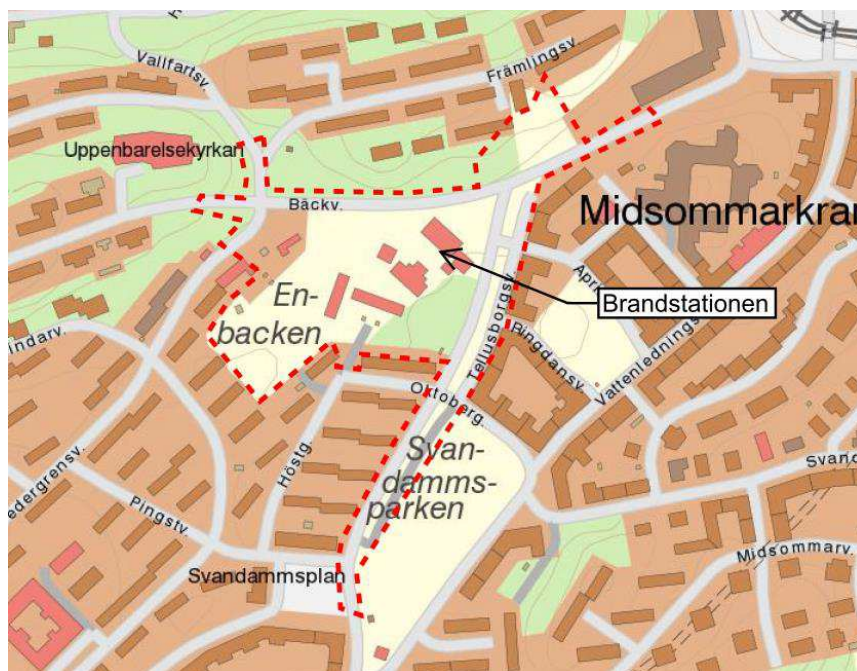
Figur 2. Utredningsområdet markerat i rött.

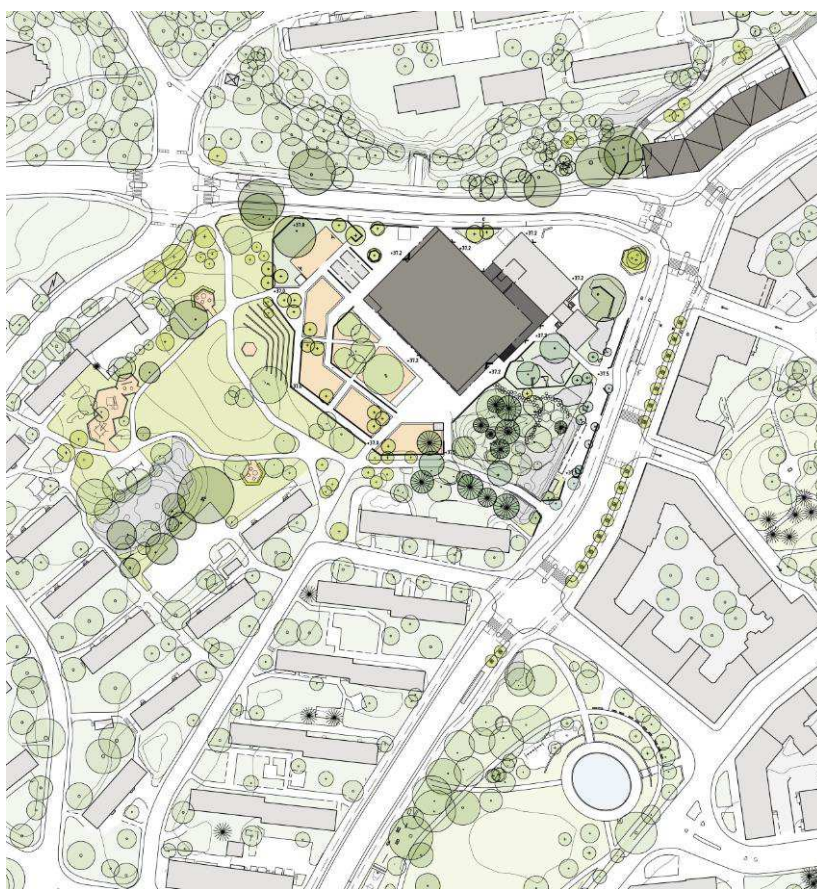
Figur 3. Illustrationsplan för ny skola, bostadshus, park och gator.

Detaljplanen ska möjliggöra byggnation av en ny skola för cirka 900 elever på fastigheten Brandstegen 1 (före detta Hägerstens brandstation) samt på delar av bakomliggande parkmark (Enbacken). Detaljplanen ska även möjliggöra ny bostadsbebyggelse innehållande cirka 55 lägenheter nordost om korsningen Bäckvägen/Tellusborgsvägen samt ombyggnation av gatan med ny utformning av gatutrummet och korsningen vid Tellusborgsvägen/Bäckvägen. I projektet ingår även upprustning av parken Enbacken. Utredningsområdet visas i figur 1 och 2 och illustrationsplanen för framtida bebyggelse i figur 3.

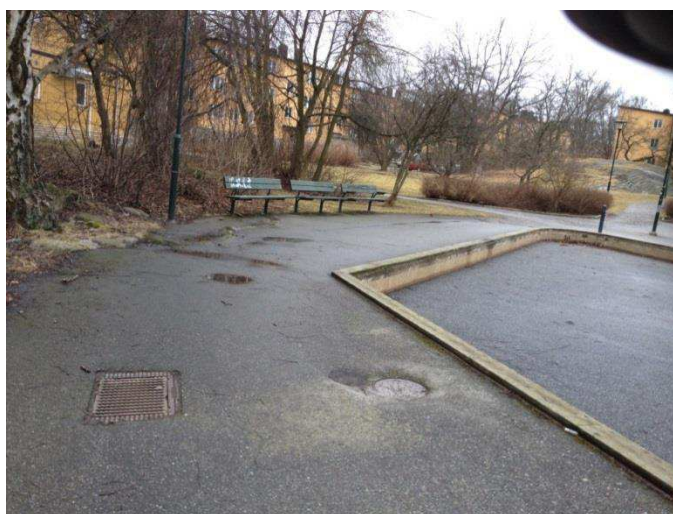
Figur 5. Rännstensbrunn och plaskdammen till höger.

Enbacken utgör en lågpunkt i terrängen dit vatten rinner ytledes från parkområdet. Längst ner i lågpunkten ligger en hårdgjord plaskdamm (figur 5). Dammen kan fyllas på med färskvatten och tömmas mot det kommunala avloppsledningsnätet i Bäckvägen. Vid platsbesöket 2016-03-22 var dammen tom. Vid dammen finns en pumpstation som sannolikt används för att fylla på dammen. Runt plaskdammen och i närliggande gräsyta söder om dammen finns flera rännstensbrunnar. Det stora antalet brunnar indikerar på dåliga dräneringsförhållanden (se även avsnitt "Geohydrologi"). Brunnarna i parken avvattnas norrut via ledning (D300) och ansluter mot kommunala ledningsnätet. Inmätningar visar att avvattningen sker med självfall.

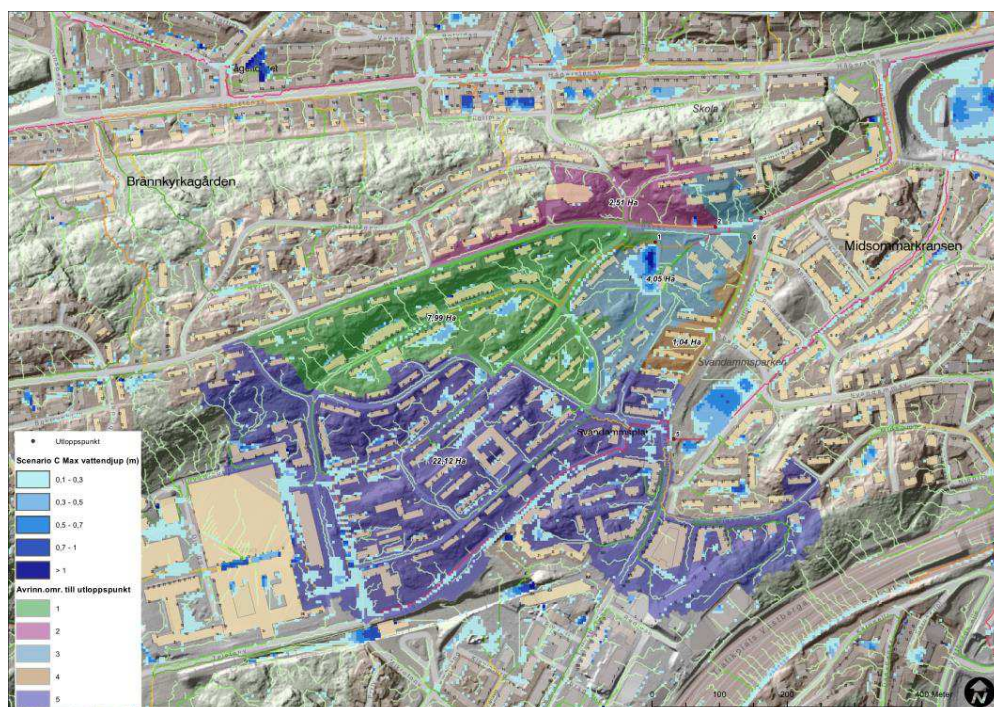
Figur 6. Översvämningsområdena framtagna av Stockholms stad (maximalt vattendjup vid 100-årsregn), avrinningsområden och flödesvägar i anslutning till planområdet.

Vid ett 100-årsregn kommer gatorna fungera som vattenledare och leda dagvattnet i nordostlig riktning längs Tellusborgsvägen och vidare mot Hägerstensvägen/Essingeleden. Både Bäckvägen och Tellusborgsvägen har en viktig funktion för bortledande av dagvatten från utredningsområdet. Till Bäckvägen avvattnas lila och delar av grönt och blått avrinningsområde och till Tellusborgsvägen förutom det som avvattnas via Bäckvägen även brunt avrinningsområde. Väster om korsningen Bäckvägen/Tellusborgsvägen finns en mindre sänka i vägprofilen där det kan bli pölbildning vid skyfall (figur 6). Lila avrinningsområde avvattnas mot Svandammsparken som inte ingår i denna utredning (figur 6).

Cedergrensvägen väster om Enbacken har en lågpunkt i vägprofilen där dagvatten kan rinna in till Enbacken. Enbacken utgör en lågpunkt i terrängen. Parkens avrinningsområde är väsentligt större när ledningsnätet går fullt och utgörs av närliggande vägar och bostadsområden (ca 12 ha jämfört med ca 1,3 ha under normala regn). Parken fungerar i princip som en stor utjämningsyta som tillfälligt kan översvämmas vid extremregn. Parkens avrinningsområde utgörs av grönt och ljusblått område i figur 6. Översvämningskarteringen visar att utbredningen av översvämningen sträcker sig ändå upp mot befintliga byggnader på parkens västra sida och att vattendjupet kan bli större än 1 m vid plaskdammen. Översvämningsrisken är liten vid brandstationen och på grönytan vid planerad bostadsbebyggelse.

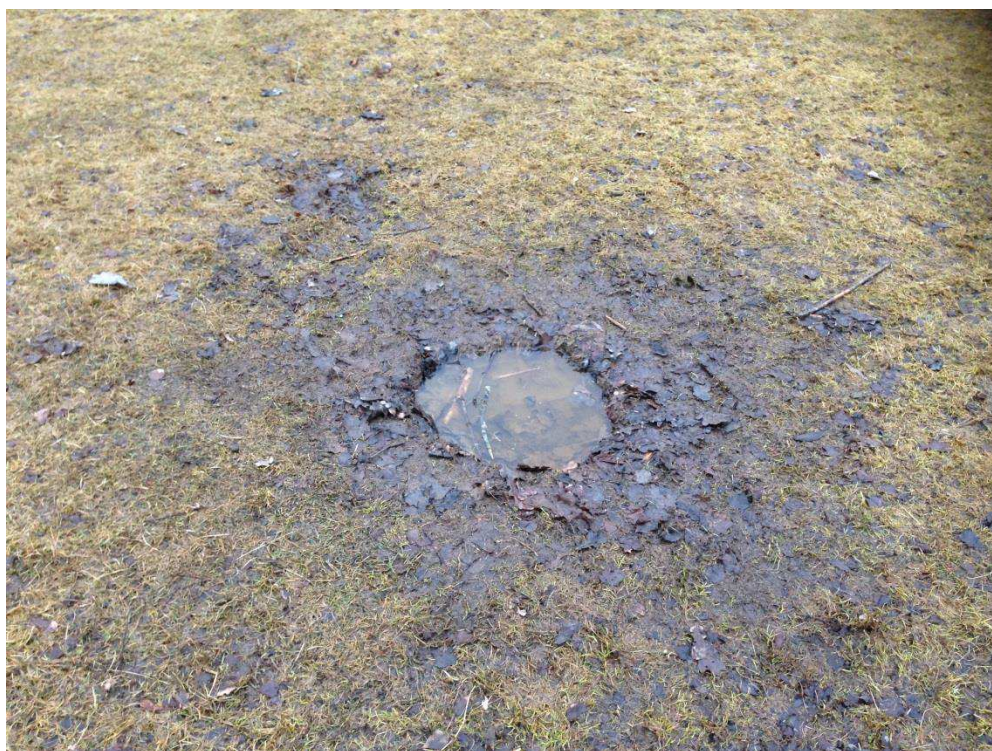
Figur 8. Grundvattenyta i marknivå vid gräsyten söder om plaskdammen vid Enbacken (Foto taget 2016-03-22).

Vid Enbacken består de naturliga jordarterna av lerig silt, siltig lera och lera samt av berg i dagen i söder och nordväst. Vid "plaskdammen" består marken av fyllning (lera, grus och sand) ner till 1-1,5 m djup. Därefter följer lerig silt med torrskorpekaraktär till ett djup av ca 3 m som följs av siltig lera och lera till ca 5,5-8 m djup. I parken har grundvattenytan noterats vid utförda sonderingar och låg mellan +34,1 och +35,9 vilket motsvarar 0,2-0,9 m under markytan. Parken utgör ett utströmningsområde för grundvatten och grundvattenytan bedöms följa markytans topografi. Vid dammen hålls troligen grundvattenyta nere med en dränering/ledningsbädd. (WSP 2015c-d). Vid platsbesök var gräsyterna intill dammen väldigt blöta och grundvattenytan låg i marknivå (figur 8).

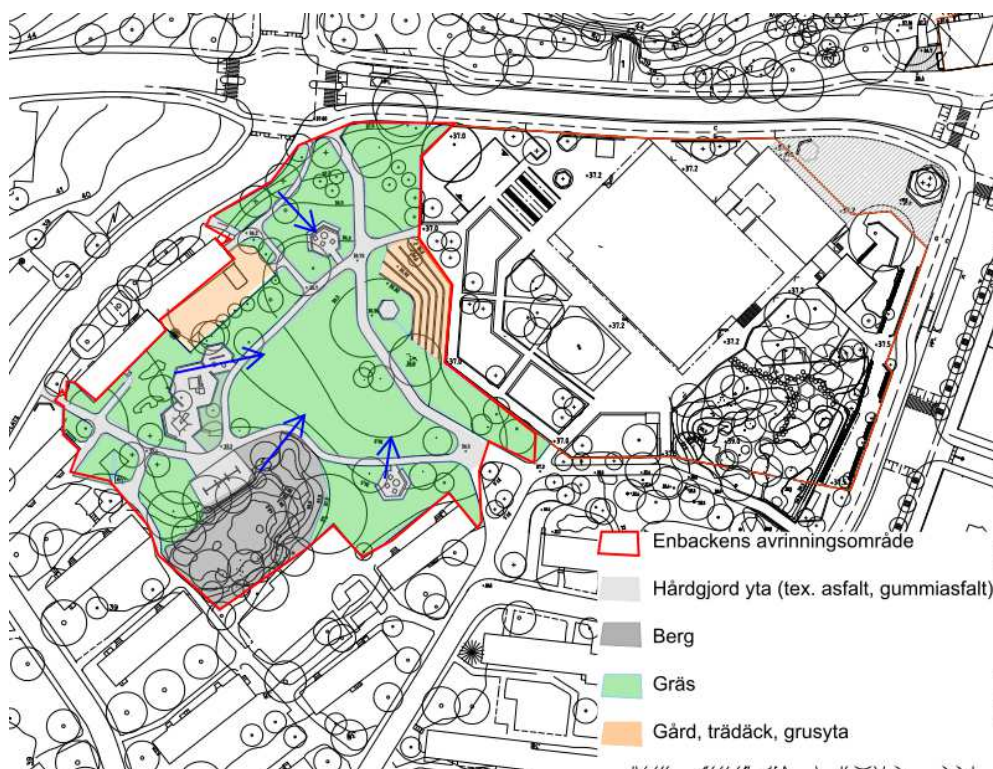
Figur 10. Parkens avrinningsområde och markanvändning efter ombyggnationen.

Dimensionerande dagvattenflöde i parken har beräknats för parkens uppskattade avrinningsområde före och efter ombyggnation (tabell 1, figur 9 och figur 10). Avrinningsområdet blir mindre efter nybyggnationen av skolan vilket gör att det dimensionerande flödet minskar. En stor del av gräsytan som idag avvattnas ytligt mot lågpunkten i parken blir i och med detaljplanen en del av skolgården. Dagvatten från skolgården ska tas om hand inom fastigheten. När byggnader och "plaskdammen" tas bort minskar andelen hårdgjord yta vilket också bidrar till flödesminskningen.

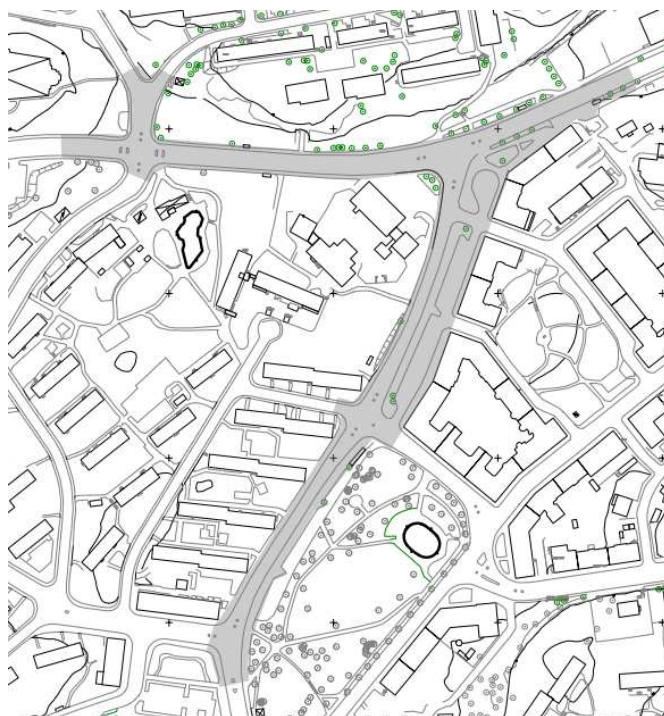
Figur 11. Gatuområdet (grå yta) inklusive gång- och cykelvägar före ombyggnation.

Inom gatuområdet inklusive gång- och cykelvägar är dimensionerande flöde i stort sett detsamma före och efter ombyggnationen (tabell 2, figur 11 och figur 12). Andelen hårdgjord yta är något större efter ombyggnationen samtidigt som gatuområdet minskar något.

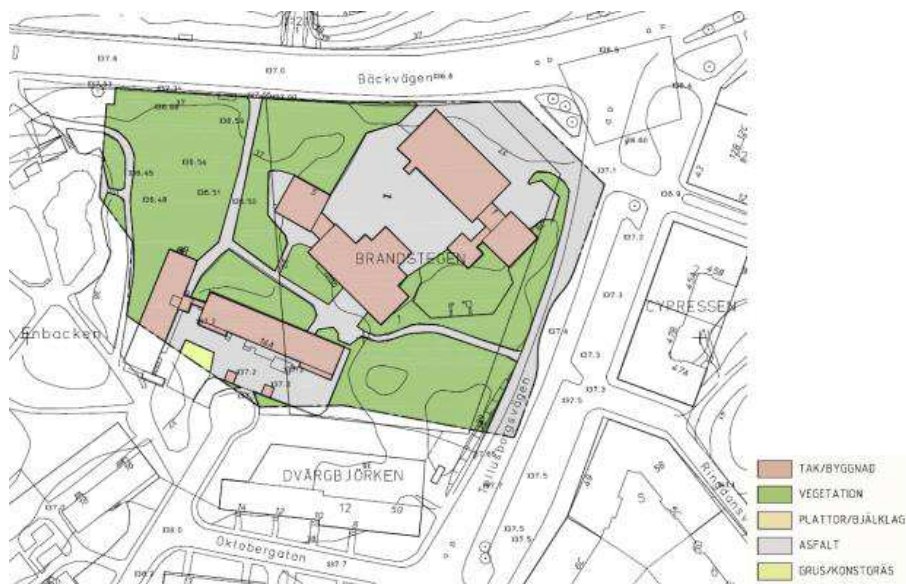
Figur 14. Ytor använda i flödesberäkningarna vid brandstationen före exploatering (Liljewall Arkitektur, 2016).

Inom området för brandstationen kommer dagvattenflödena att öka efter ombyggnationen. Flöden och markanvändningen före och efter ombyggnation har hämtats från tidigare utförd dagvattenutredning och visas i tabell 4, figur 14 och figur 15 (Liljewall Arkitektur, 2016). Flödesökningen beror på skolans stora takyta och de nya hårdgjorda lekytorna på skolgården.

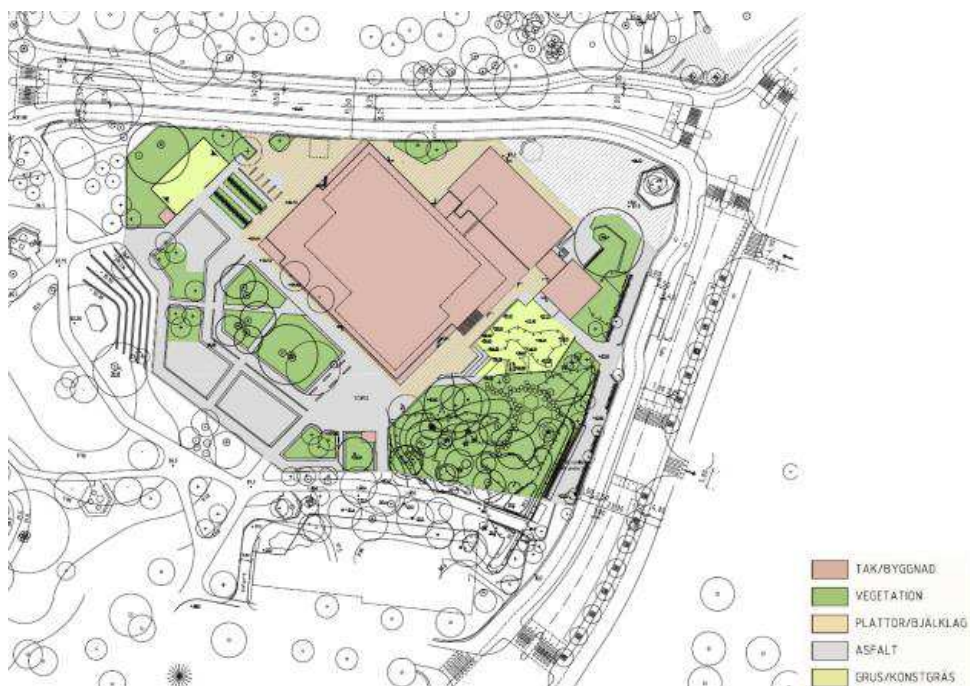
Figur 15. Ytor använda i flödesberäkningarna vid ny skola efter exploatering (Liljewall Arkitektur, 2016).
