Projekterings PM, Geoteknik

Geoteknisk utredning inför nybyggnation av bostadshus inom del av fastighet kv. Brandstegen, Midsommarkransen, Stockholm

Geosigma AB

Stockholm 2016-04-01

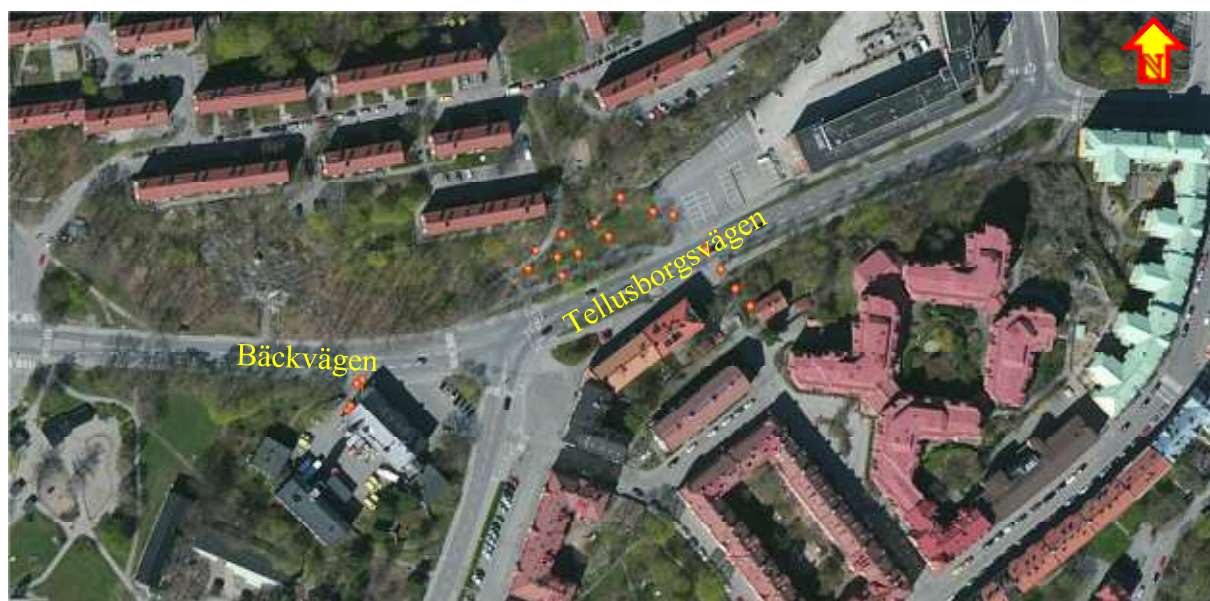
Figur 1. Orangea punkter visar läge för utförda sonderingar i aktuellt område

På uppdrag av Besqab har Geosigma utfört en geoteknisk och miljöteknisk utredning inför en planerad nybyggnation av bostadshus invid Tellusborgsvägen i Midsommarkransen, se Figur 1.

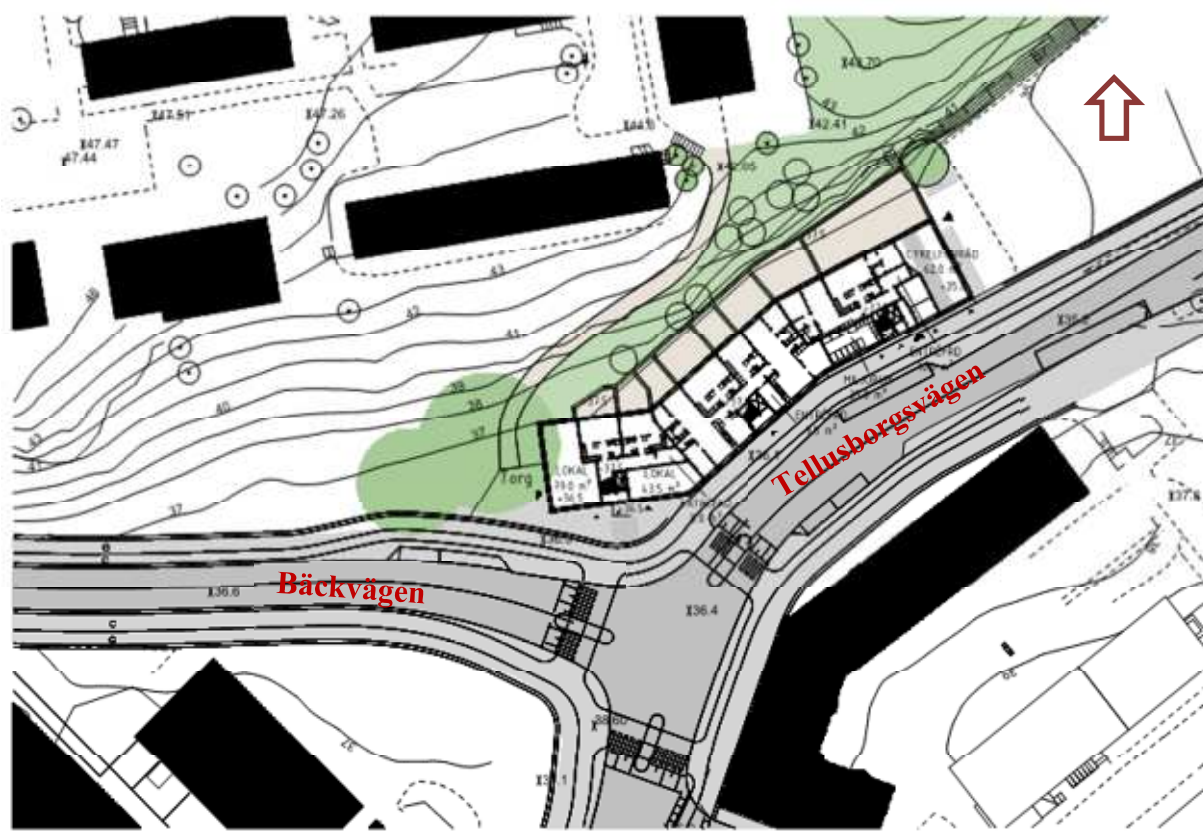
Figur 2. Utsnitt av illustrationen över planområdet och det kringliggande området med det nya bostadshuset i nordöstra hörnet

Det nya lamellhuset har tre trapphus, med fem stannplan i de två i väst och sex stannplan i öst. De översta våningsplanen är takvåningar, se Figur 2. Norr om Bäckvägen bevaras naturmarken. Läget för gångvägen mellan Främlingsvägen och Bäckvägen justeras något för att ge plats för bostadshuset.

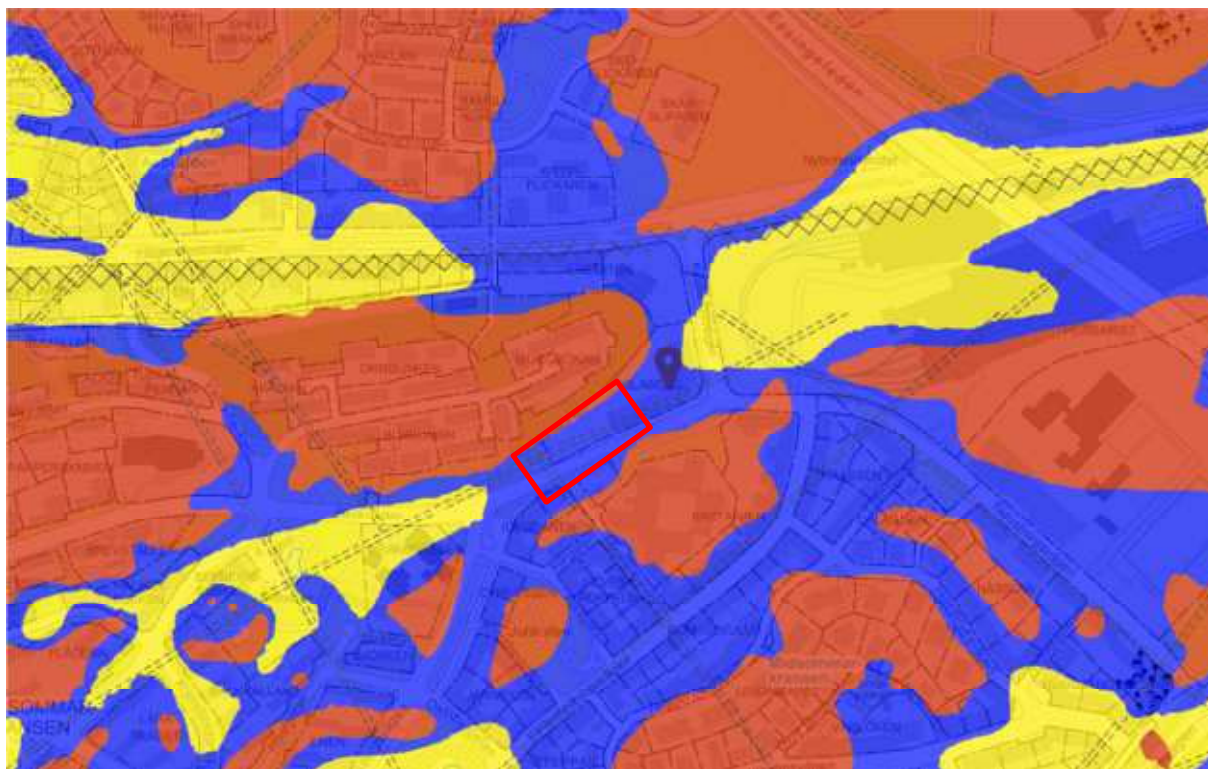
Figur 3. Röd färg avser berg i dagen, blå färg morän, gula områden postglacial lera. Aktuellt område är markerat med röd fyrkant.

Väster om området, i läget för Bäckvägen, förekommer lera mer generellt, se jordartskarta i Figur 3.

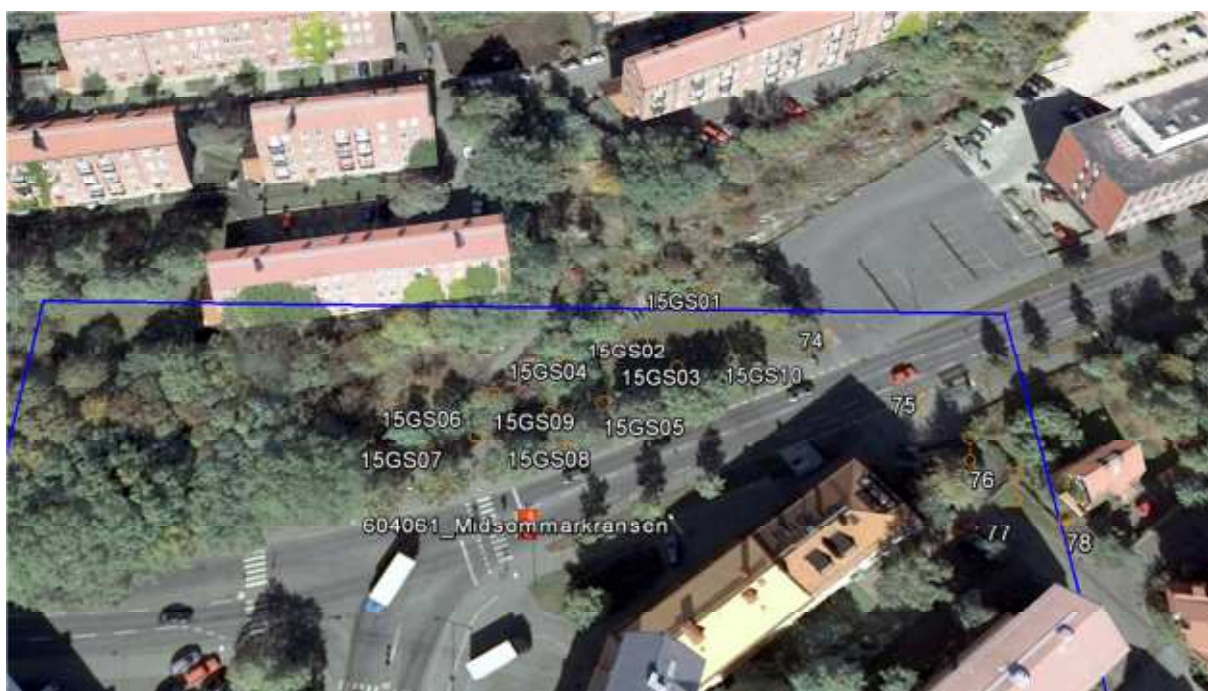
Figur 1. Översiktsbild av objekt, där orange punkter visar undersökningspunkterna och visar ungefärlig läge på arbetsområdet.

I föreliggande rapport redovisas resultat från utförda tekniska fält- och laboratorieundersökningar inom geoteknik och miljö för undersökt område, se Figur 1.

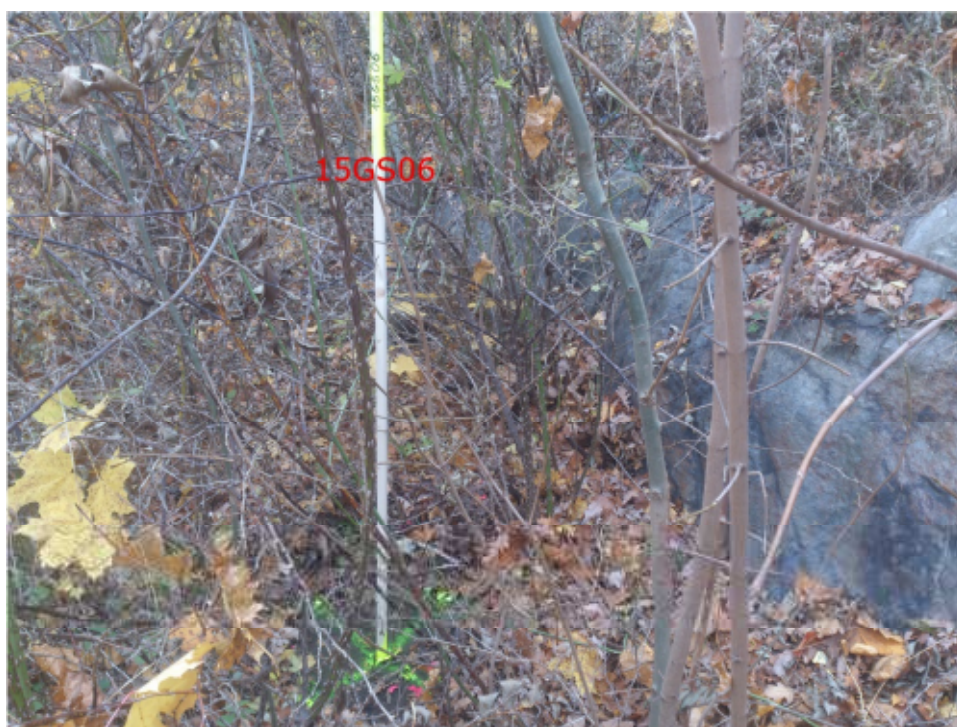
Figur 2. Vy mot fastighet Boxbomen, undersökningspunkt 15GS06 ligger i närhet av berg i dagen.

De högst belägna punkterna ligger på berg i dagen +37 (nära provpunkt 15GS06), se Figur 2.
