Datum  
2017-09-04  
Projekt-ID  
719324

Kund  
Stiftelsen Stora Sköndal

## Fördjupad Förstudie Stora Sköndal – Geotekniska Förutsättningar

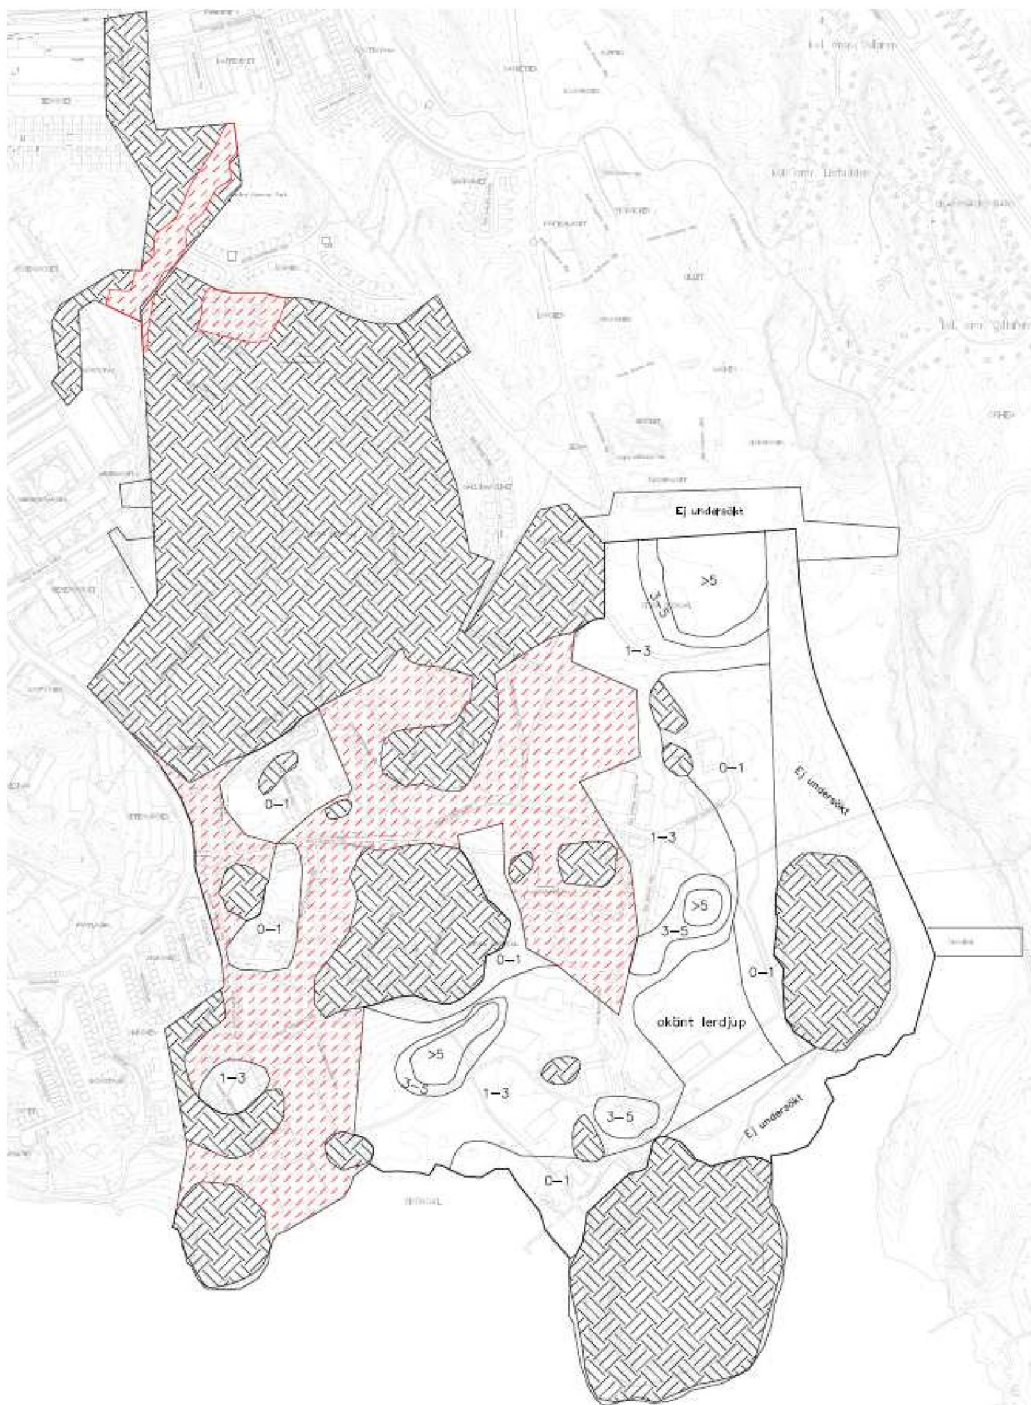
Figur 6.2 Lermäktighet i meter.

I Figur 6.2 visas översiktligt lerans mäktighet i meter.
