Väduren 10, Birger Jarlsgatan 101, Norrmalm, Stockholms stad

Underlag inför nybyggnation av flerbostadshus

Structor Geoteknik Stockholm AB
Uppdragsnummer: **G17040**
Uppdragsansvarig: **Anders Hugner**
Handläggare: **Rogin Ramak**

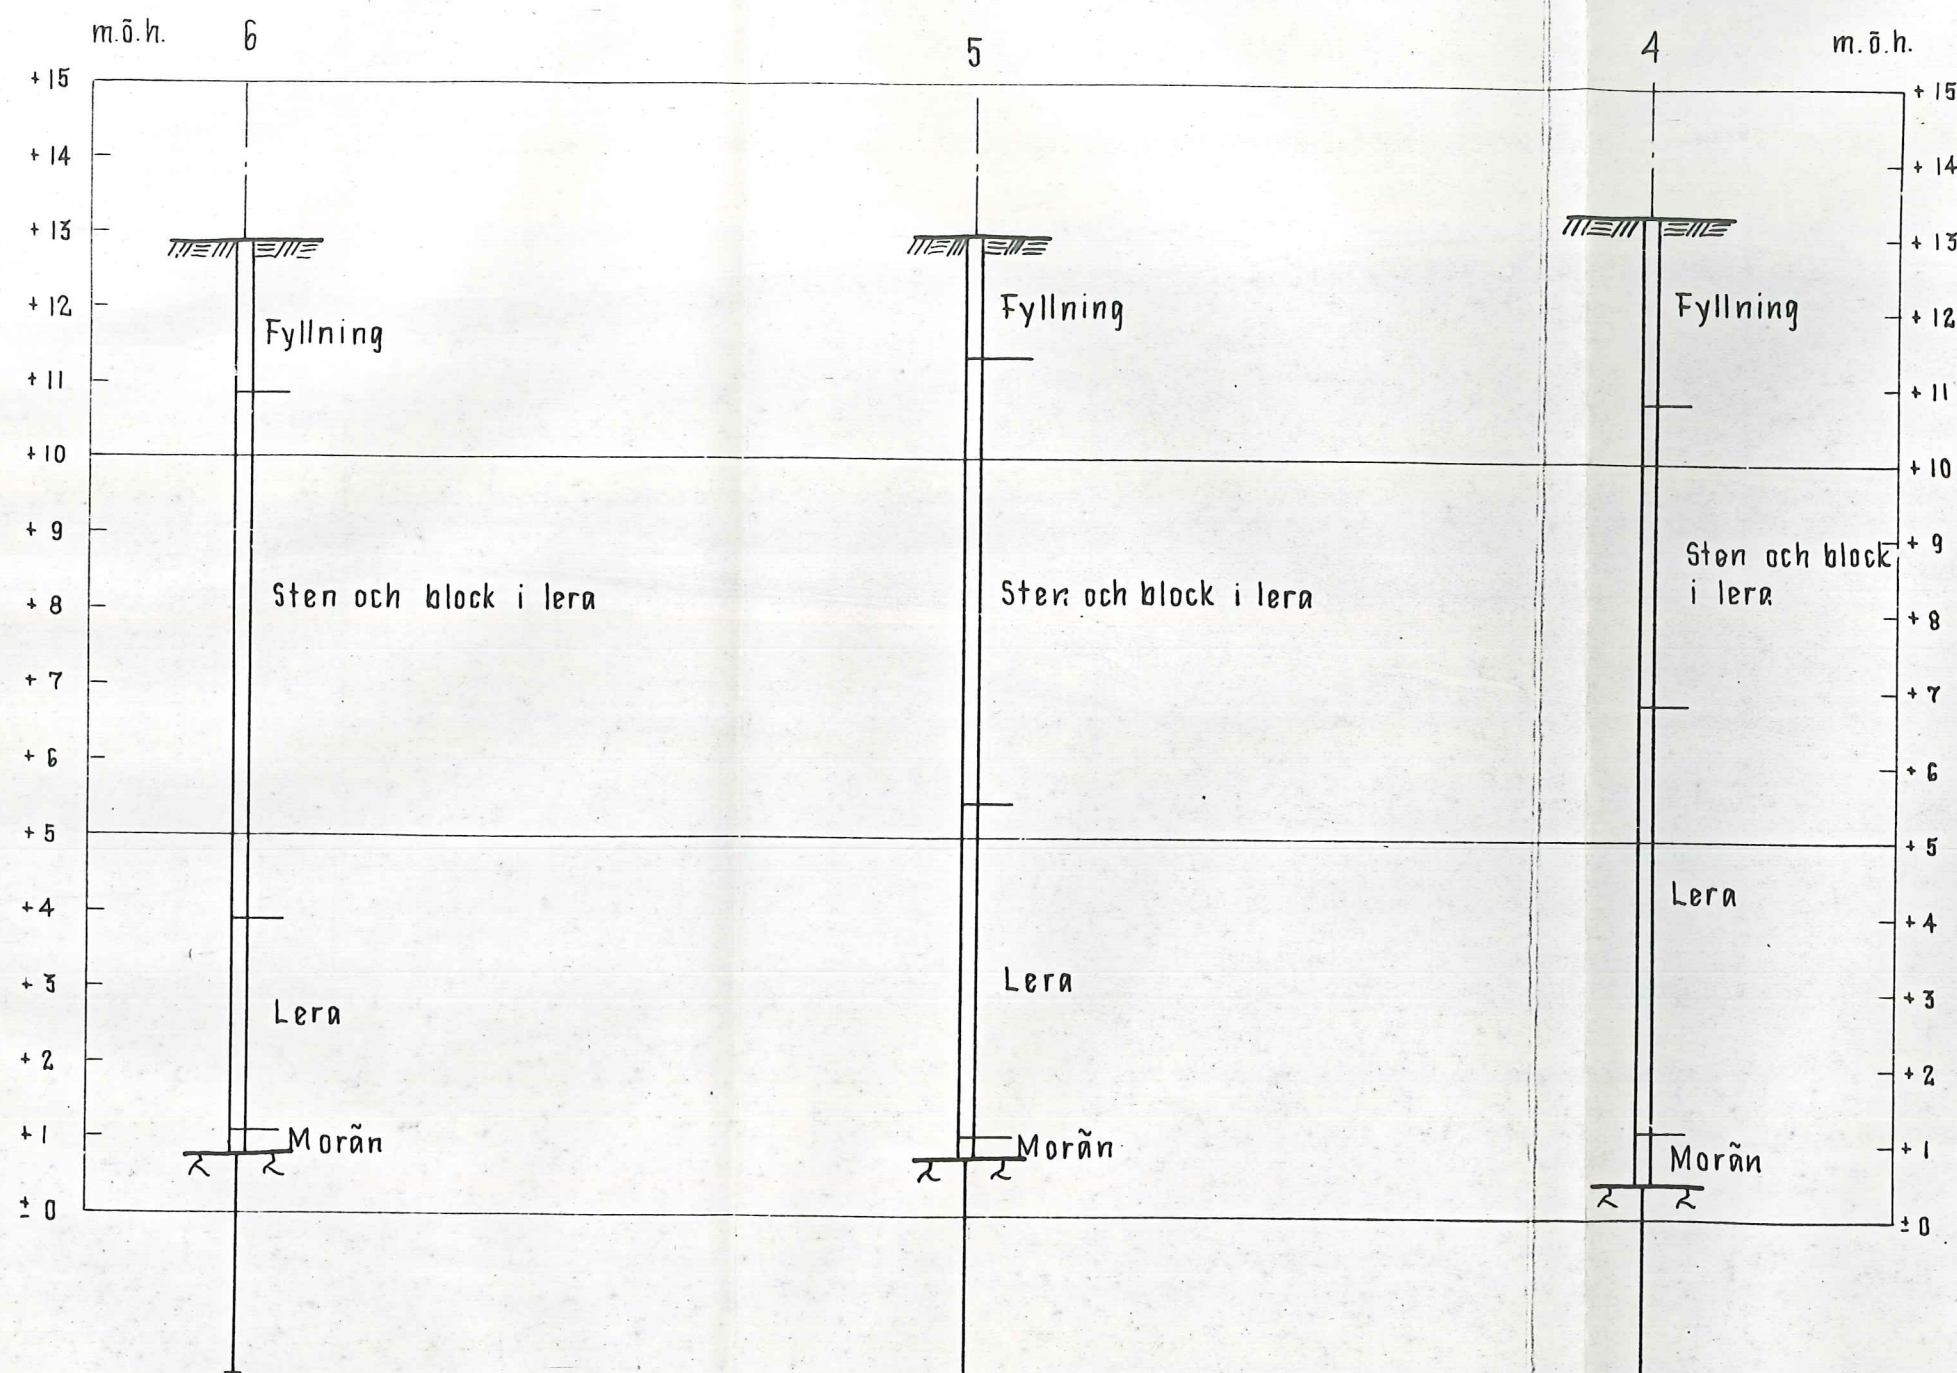
HAGCONSULT AB					
Kv. VÄDUREN Nr 10 STOCKHOLM					
Grundundersökning Borrhålsprofiler					
skala 1:100	datum 11.9.62	uppr. nr. 614/62	uppr. av BUS	ritad av EG	ritn. nr. 4

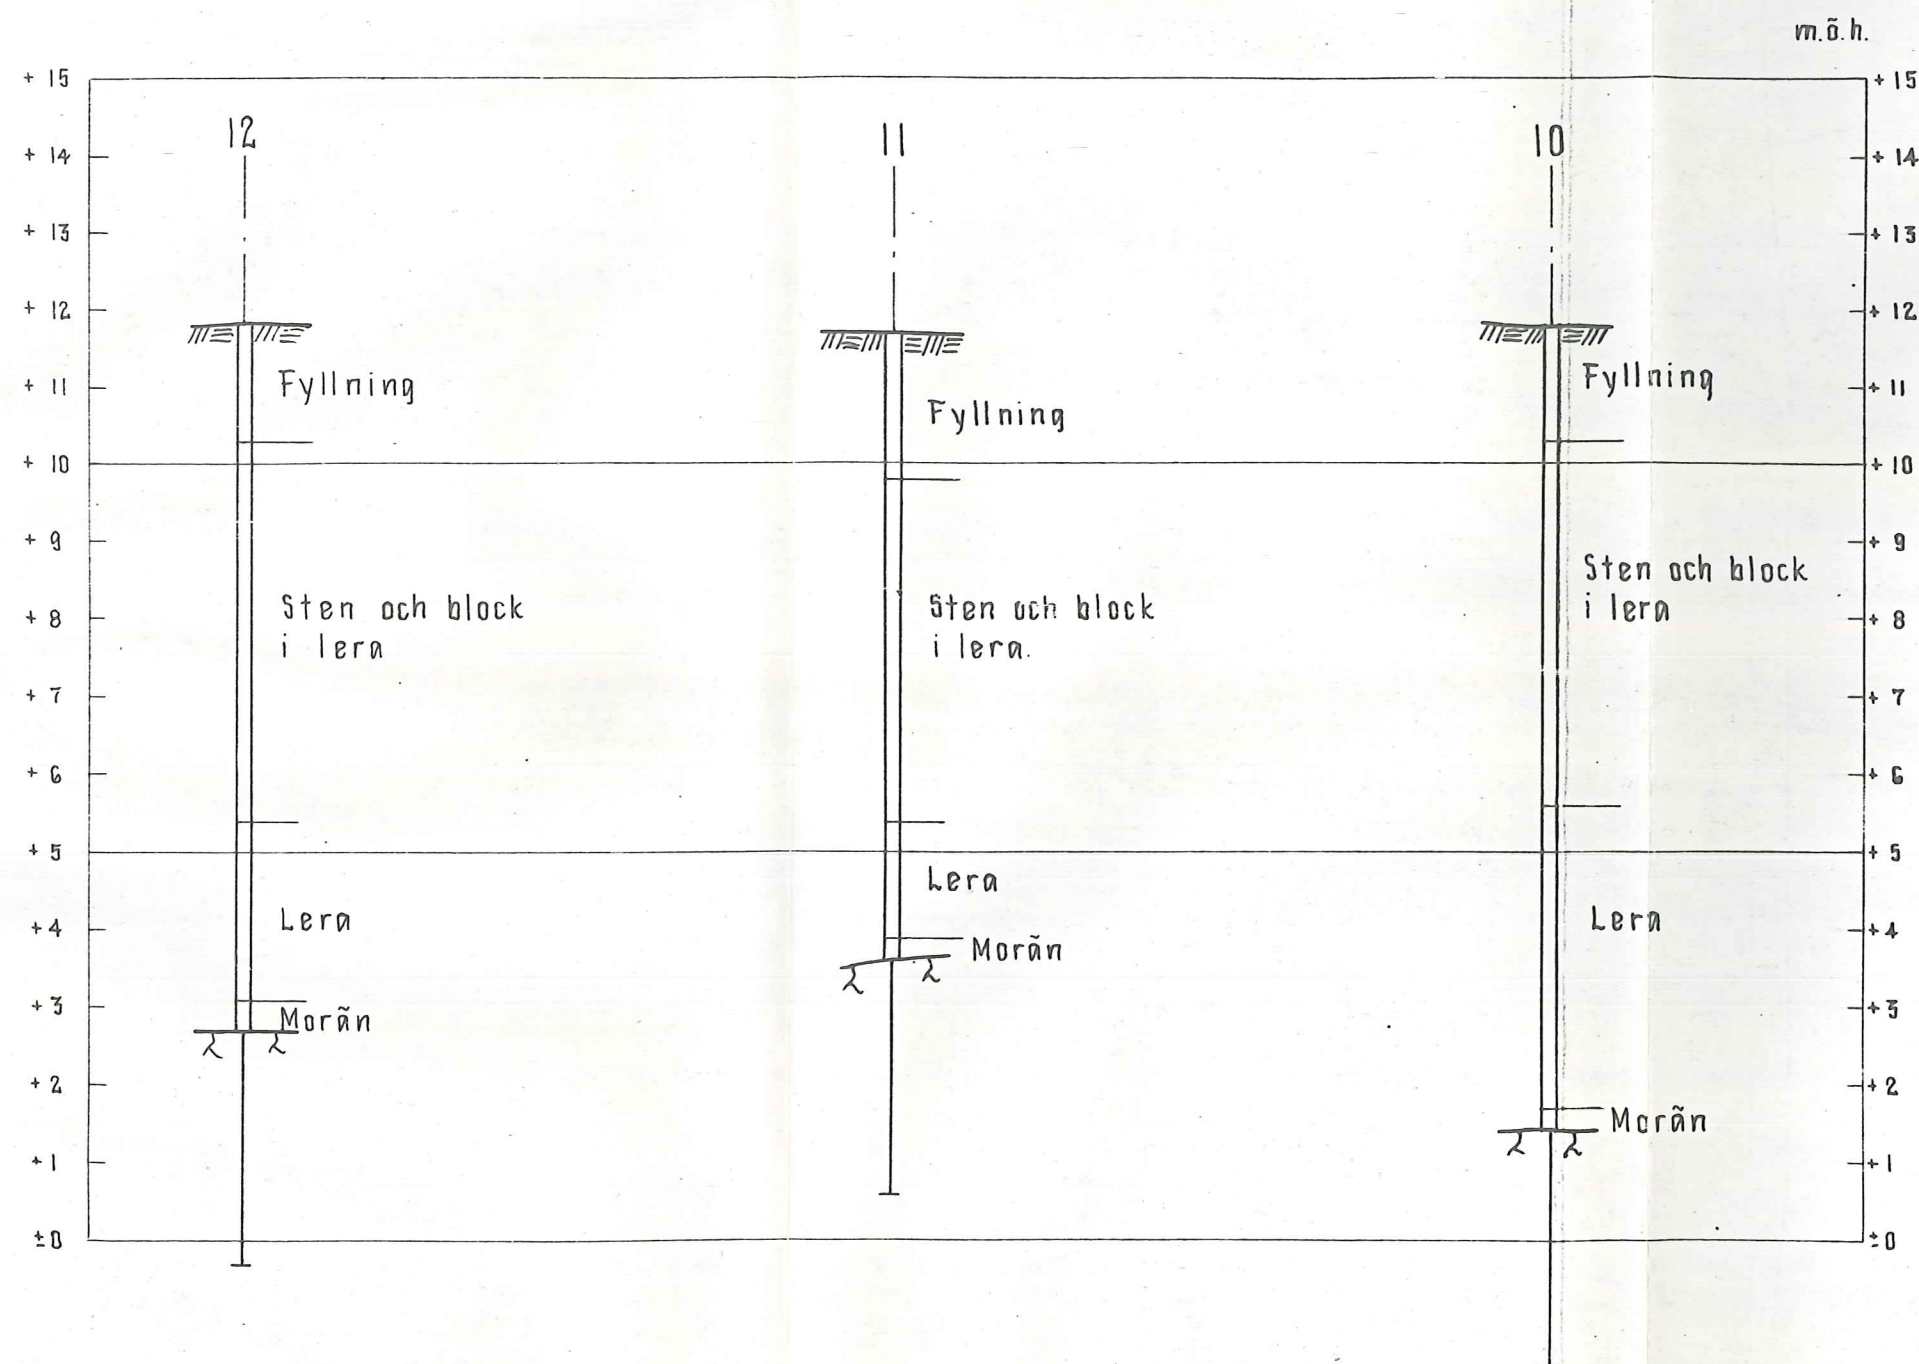
HAGCONSULT AB					
Kv. VÄDUREN Nr 6 STOCKHOLM					
Grundundersökning Borrhålsprofiler					
skala 1:100	datum 11.9.62	uppr. nr. 614/62	uppr. av GUS	ritad av GG	ritn. nr. 6

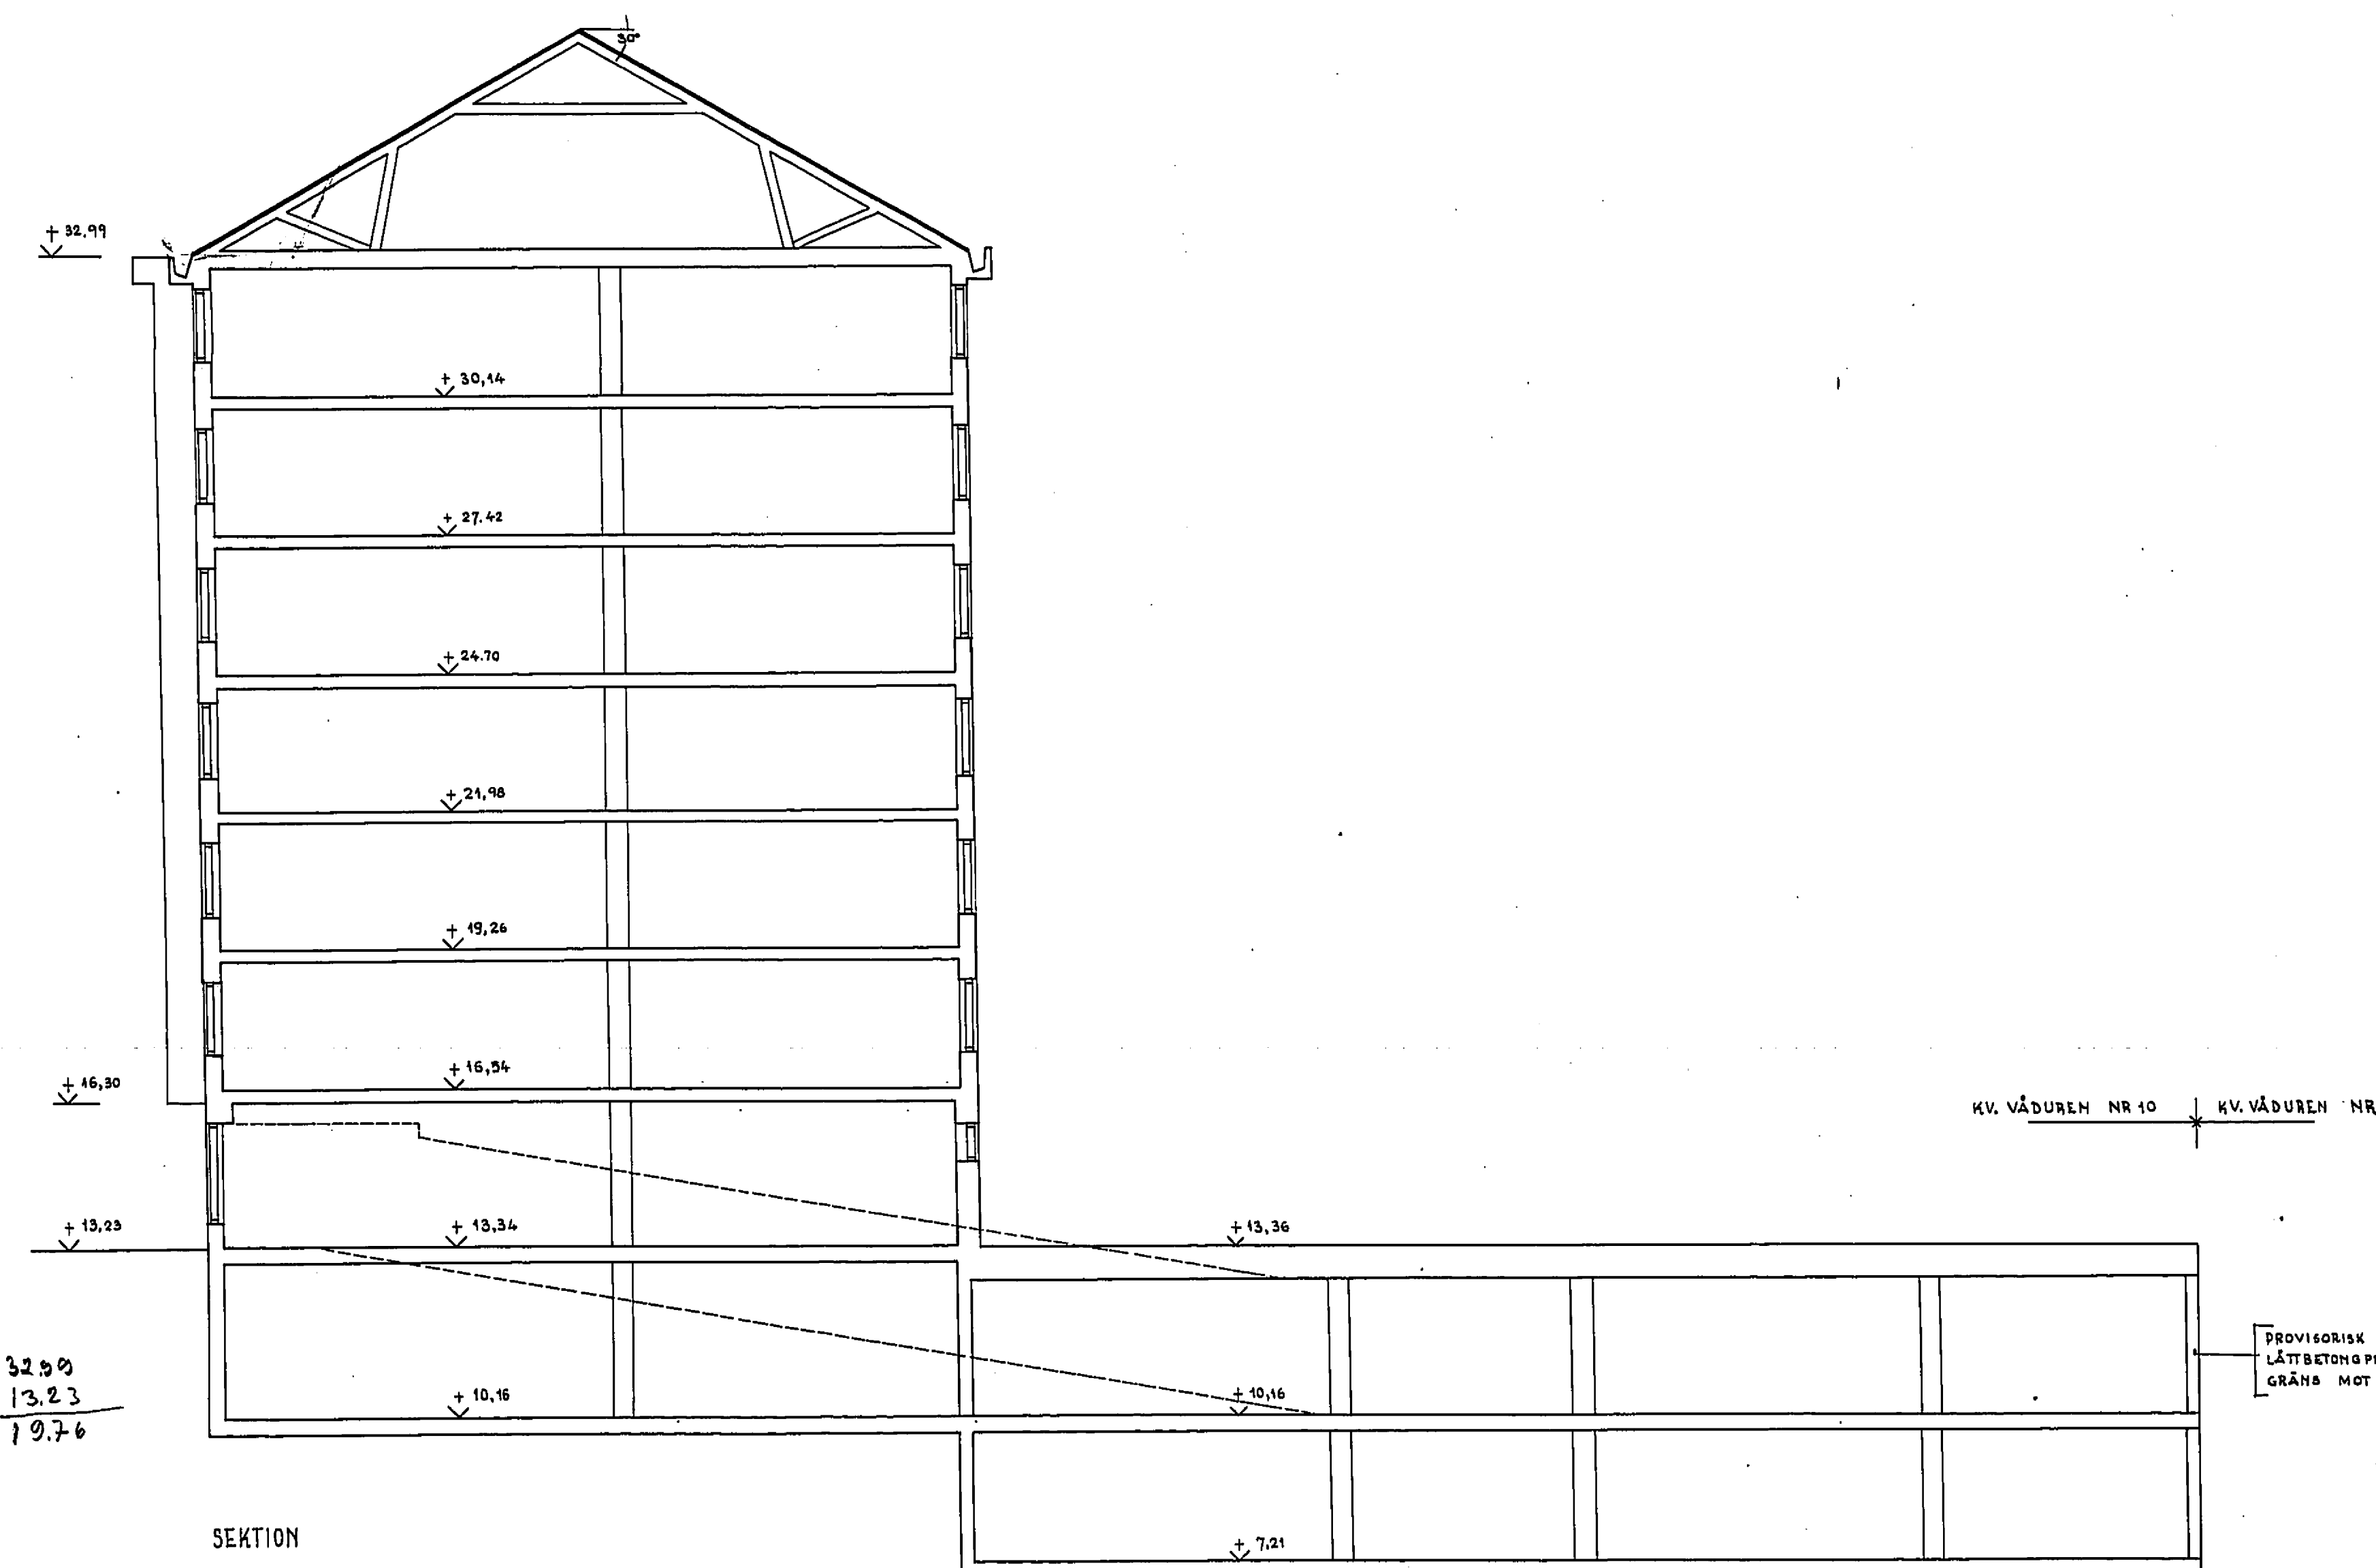
KV. VÅDUREN NR 10 KV. VÅDUREN NR 6
 PROVISORISK BRANDMUR AV 10 CM ARM.
 LÄTTBETONGPLANK, KLASS A2 I TOMT-
 GRÄNS MOT VÅDUREN NR 6

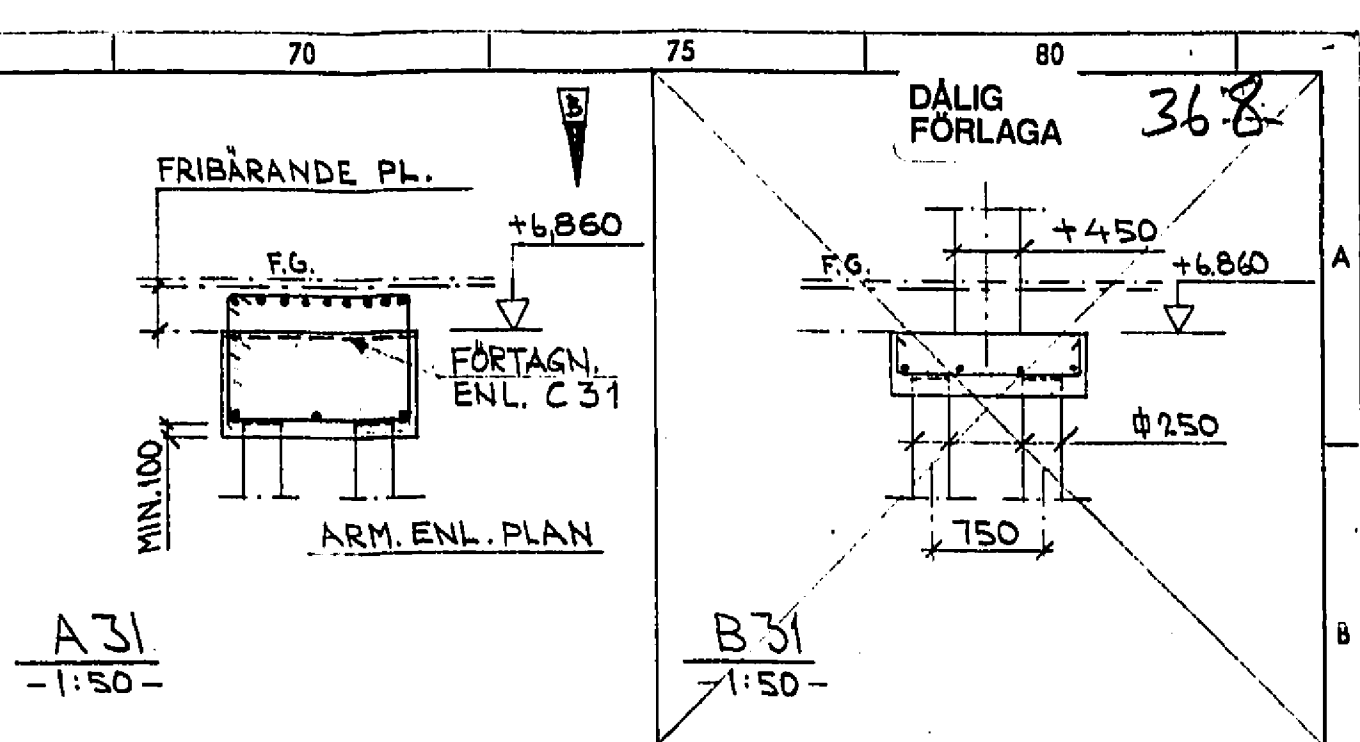
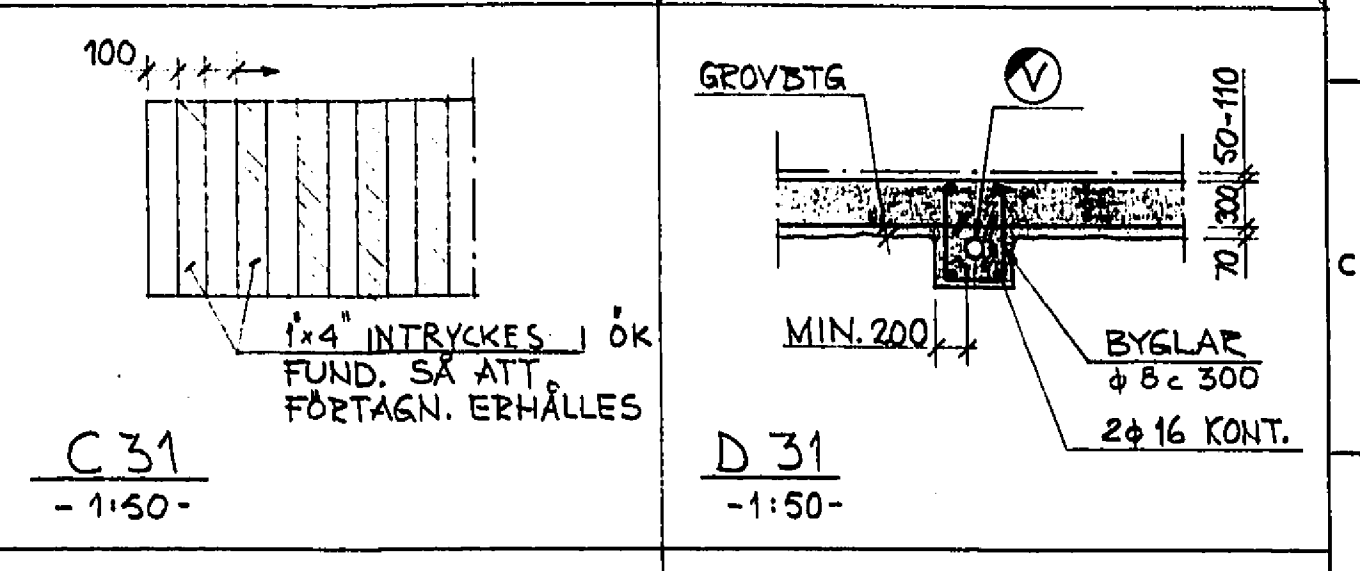
PÅL & FUNDAMENTPLAN, GARAGE

PÅLAVSKÄRNINGSTABELL	
BETECK	HÖJD ÖK. PÅLE
A	+ 6.660
B	+ 6.410
C	+ 6.260
D	+ 6.560

O.B.S.	
ÖK. SAMTLIGA FUNDAMENT + 6.860	
ANTAL PÅLAR 92 ST	
MEDELLÄNGD 5.8 M	
PÅLE SE DET. A-B

VG FÖR AVLOPP I PELARE OCH BRUNNAR +7.000
