# Utredningskompendium

Detaljplanen för kv Tora m fl inom Bromstensstaden

Bromstensstaden - kv Tora

Hantering av dagvatten och översvämningsrisker

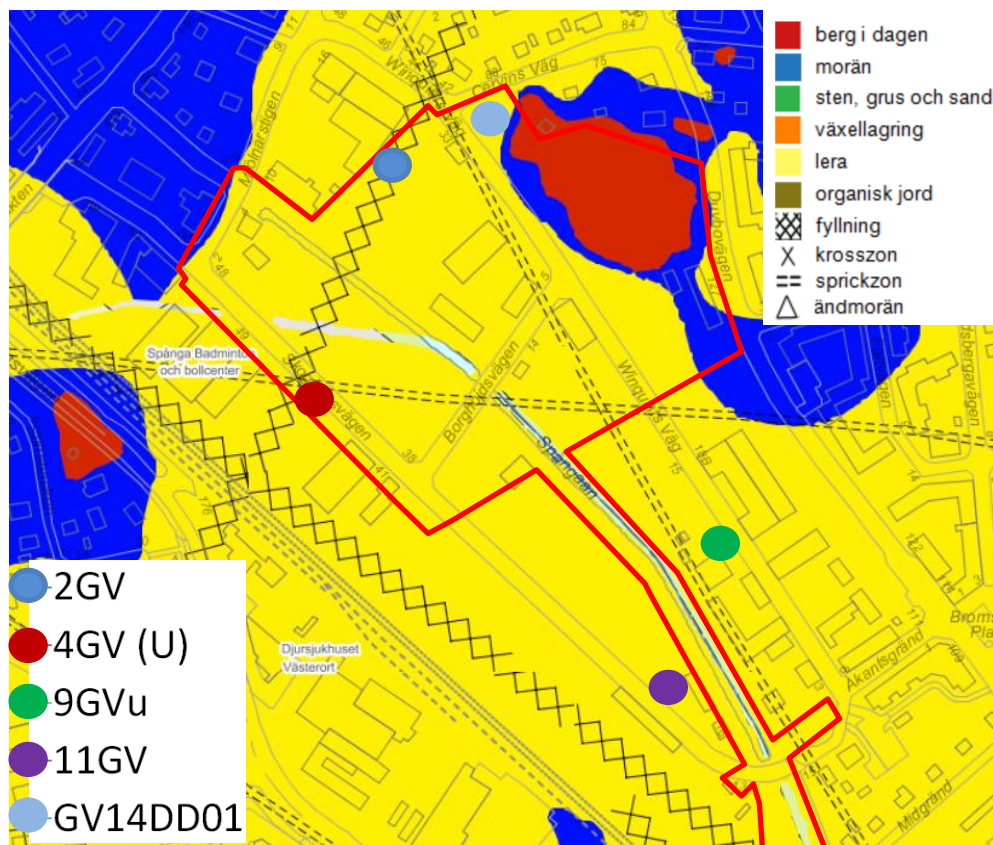
**Figur 2. Byggnadsgeologisk karta med tolkad plangräns i rött och ungefärlig placering av grundvattenrör.**

Grundvattennivåerna inom området har mätts regelbundet i 4 punkter sedan 2007 (fler mätpunkter har funnits men av olika anledningar försvunnit) och visar att nivåerna ligger relativt konstant mellan +3,2 m och +4,3 m (RH2000). Ett nytt rör har satts under hösten 2014 i området mellan Cervins väg, Winqvist väg och berget, där ligger nivån på +4,7 m.

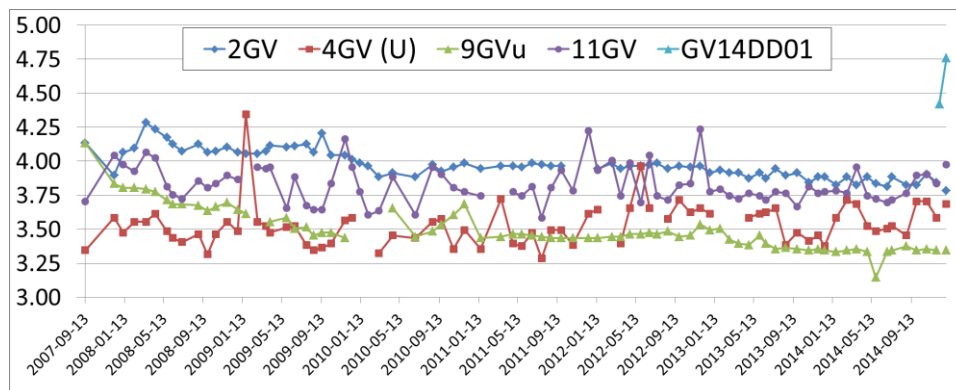
Figur 3. Uppmätta grundvattennivåer under 2007-2014 (högdsystem RH2000).

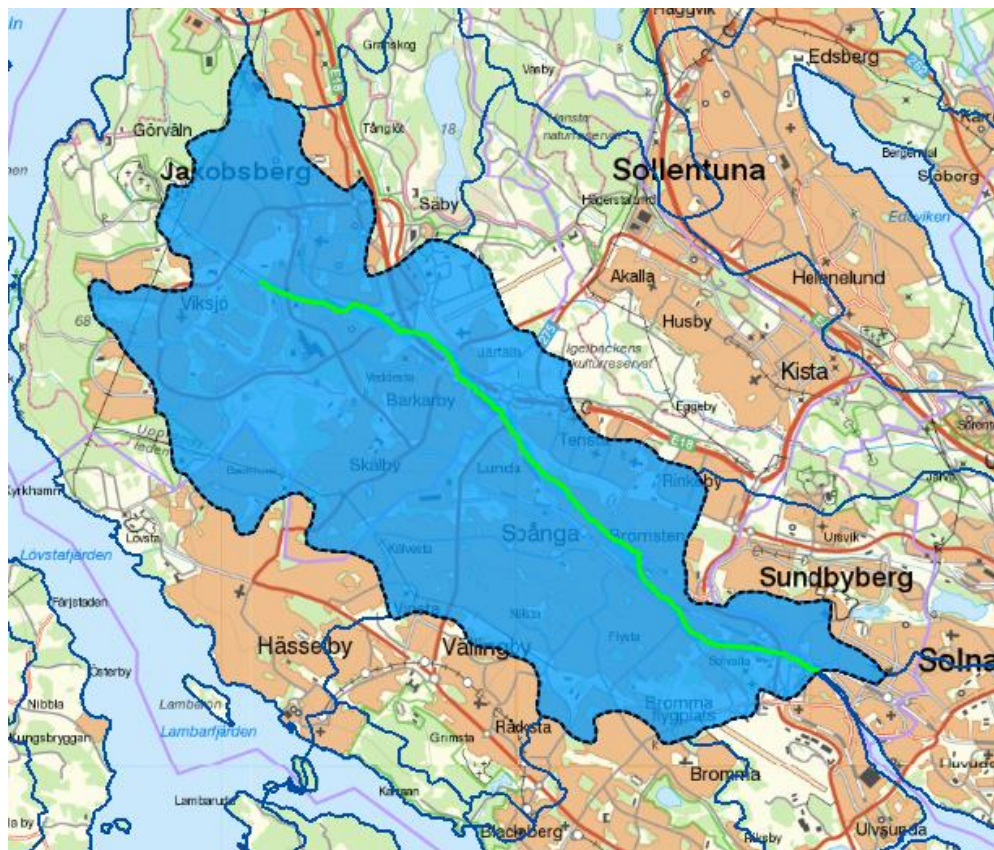
Figur 4. Bällstaåns utbredning (gult streck) och dess avrinningsområde (blå yta) genom Järfälla, Stockholm och Sundbyberg. Källa: [www.viss.lst.se](http://www.viss.lst.se).

Bällstaån som går genom Bromstensstaden är en klassad vattenförekomst som har sitt ursprung i Järfälla kommun och passerar sedan Stockholm och Sundbyberg med utlopp i Mälaren vid Ulvsunda, se Figur 4.

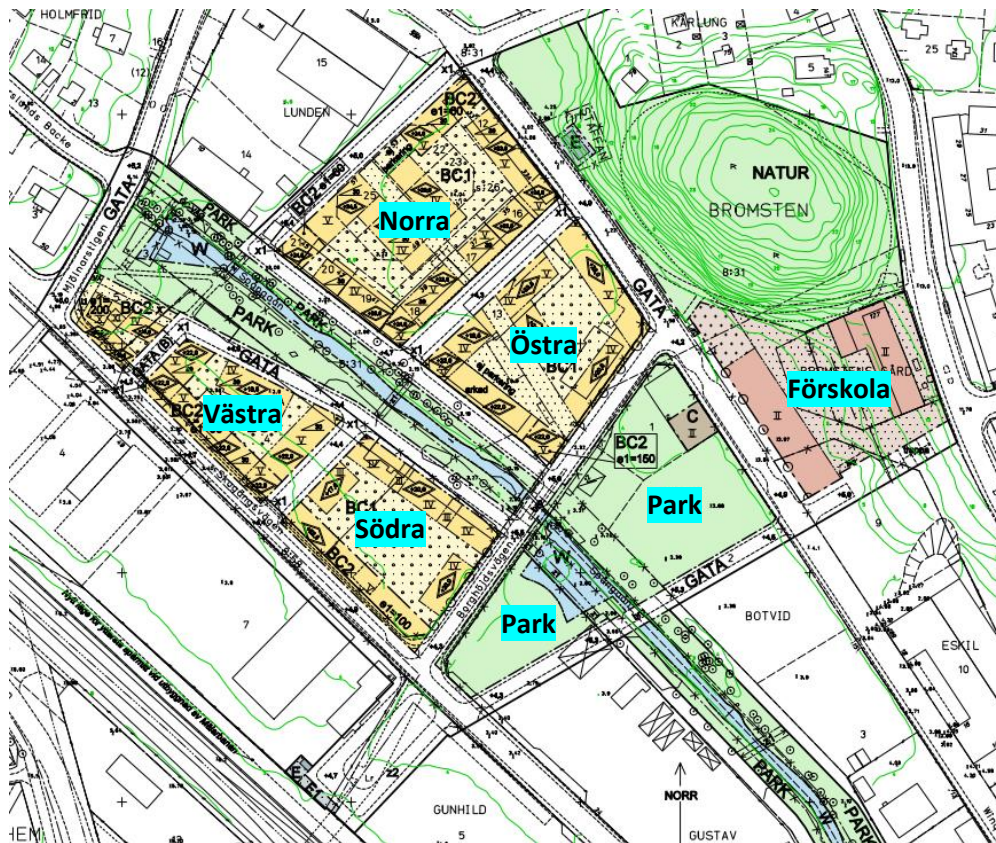
Figur 5. Utsnitt ur plankarta daterad 2010-11-10.

Detaljplanen för kvarteret Tora mfl innebär att det skapas fyra kvarter med flerbostadshus, se Figur 5, tillsammans med en förskola och en större park. Dessutom ingår hela Bällstaån genom Bromstensstaden och marken runt ån som planläggs som park.

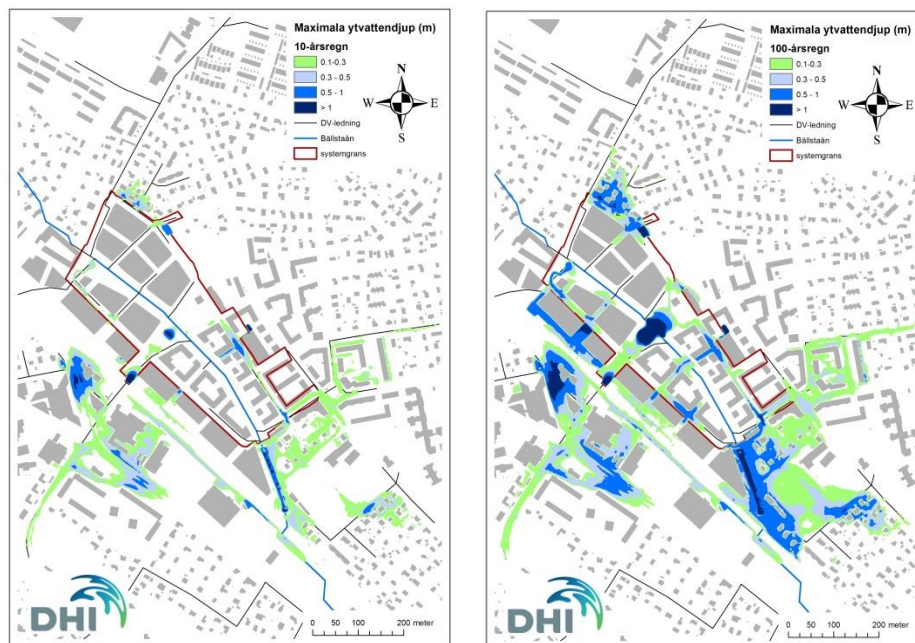
Figur 6. Maximalt ytvattendjup vid 10-årsregn och 100-årsregn.

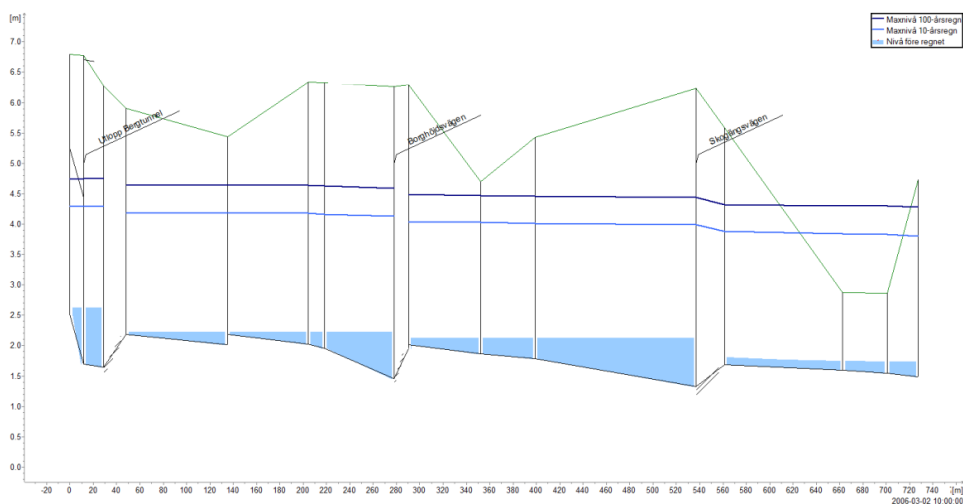
**Figur 7. Torrvädernivå samt maximal dämningnivå i Ballstaån för regn med 10 respektive 100 års återkomsttid. Källa: DHI.**

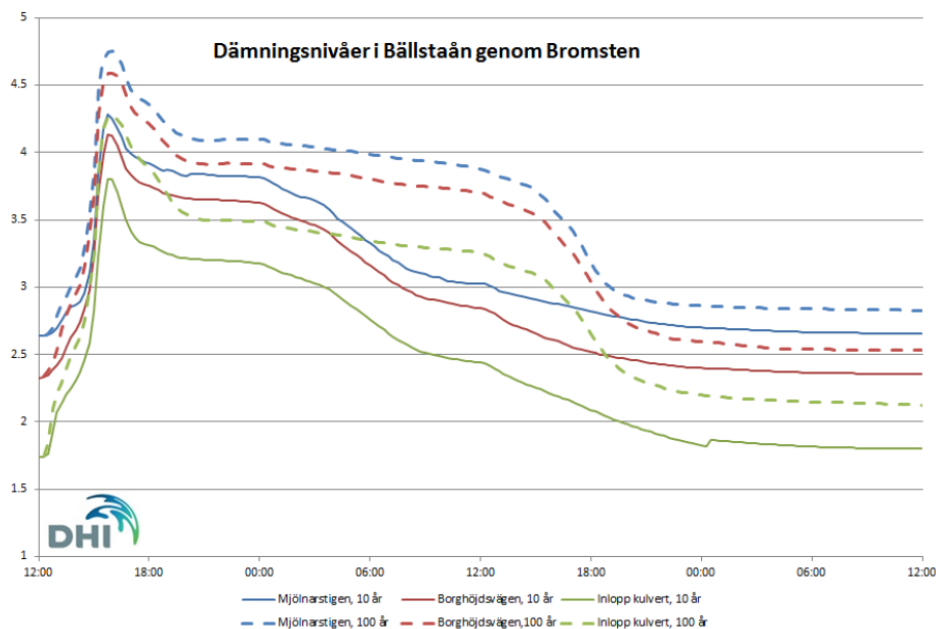
**Figur 8. Beräknade dämningnivåer i Ballstaån.**

I sina beräkningar har DHI också studerat dämningarnivåerna i tre punkter (Figur 8). En jämförelse (Tabell 1) mellan beräknade dämningarnivåer och projekterade vattengångar i utloppen i Bällstaån visar att utloppen kommer stå dämnda med begränsad kapacitet som följd.

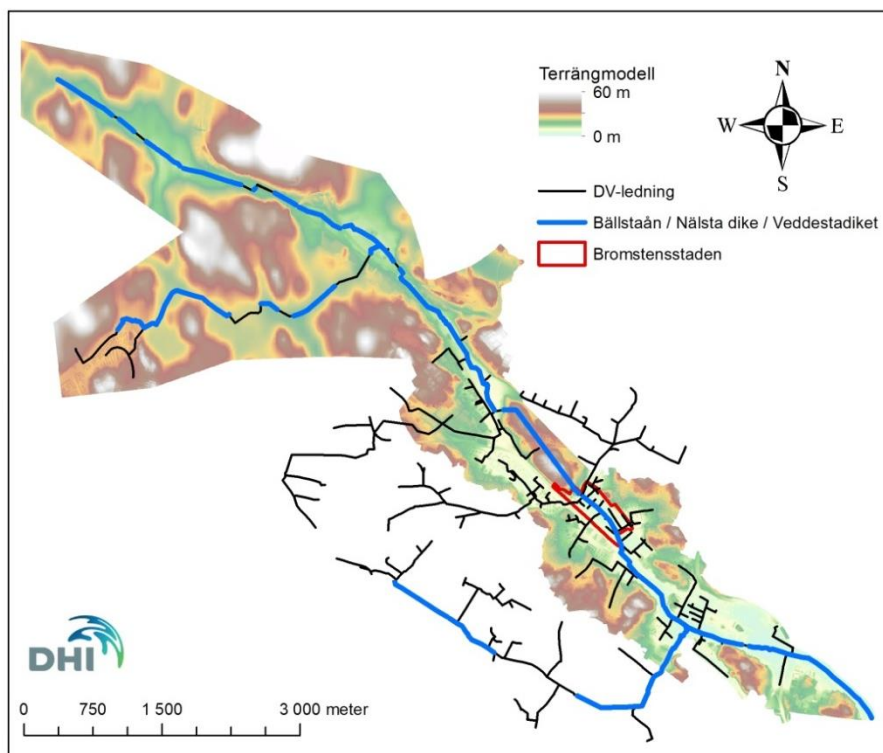
**Figur 1.** Översikt över modellen som använts till beräkningarna.

Det finns sedan tidigare en beräkningsmodell för hela Bällstaån/Spångaån och dess tillrinningsområde som har använts i ett flertal tidigare utredningar. Modellen sattes upp av DHI 2007 och kalibrerades då mot mätningar av flöden och nivåer i ån. Den inkluderar beskrivning av Bällstaån/Spångaån från Järfälla kommun och ner till Mälaren, ledningsnät för de dagvattensystem som är sammankopplade med ån, samt en terrängmodell som beskriver marknivåer i området runt ån. Den kan därför användas för att ta fram både dämningarnivåer i ån och ledningsnäten, samt utbredning och djup av marköversvämningar i närheten av Bällstaån/Spångaån. En översiktlig bild över modellen visas i Figur 1 nedan.

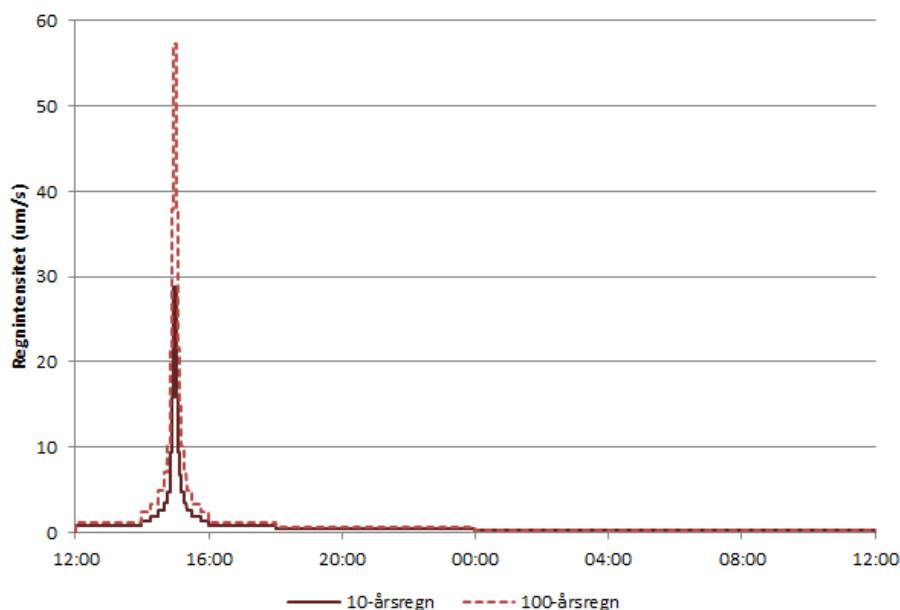
**Figur 2.** Typregn med 10 respektive 100 års återkomsttid och upp till 24 h varaktighet.

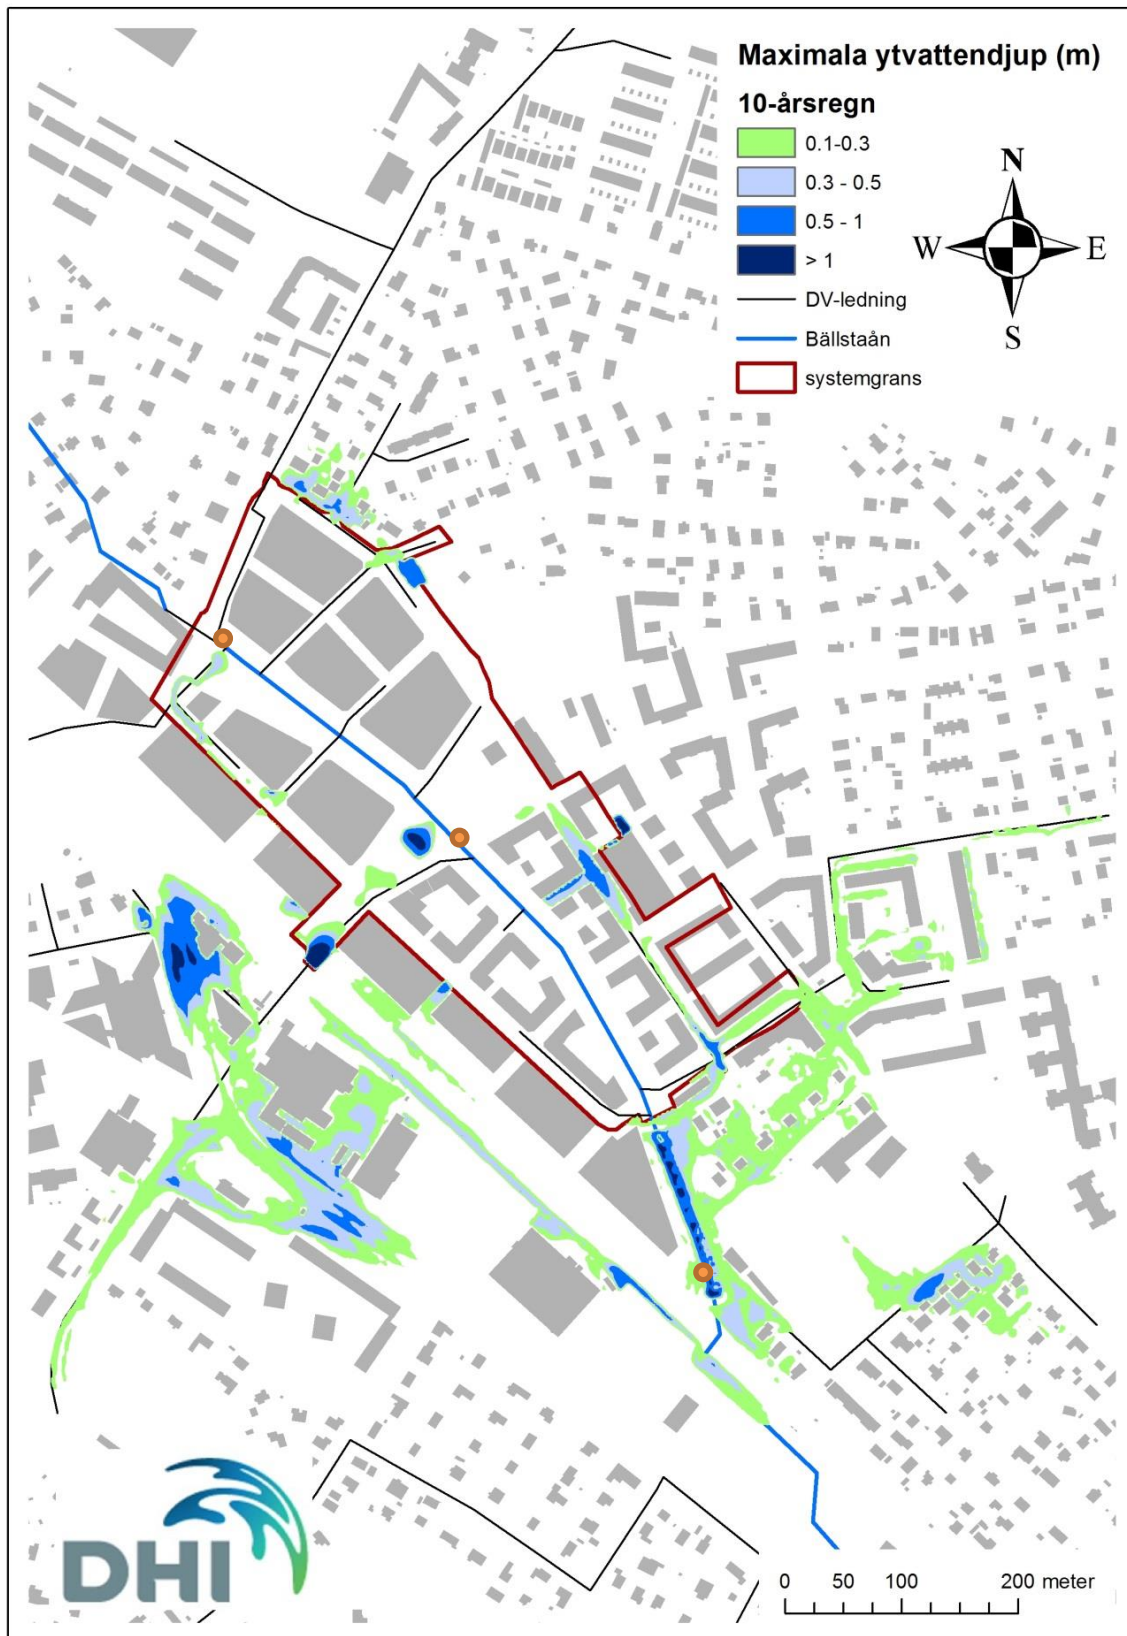
**Figur 3.** Maximala ytöversvämningsdjup vid Bromstensstaden för ett regn med 10 års återkomsttid. Orange prickar visar de punkter där tidsserier för vattennivån redovisas i Figur 6 i detta PM.

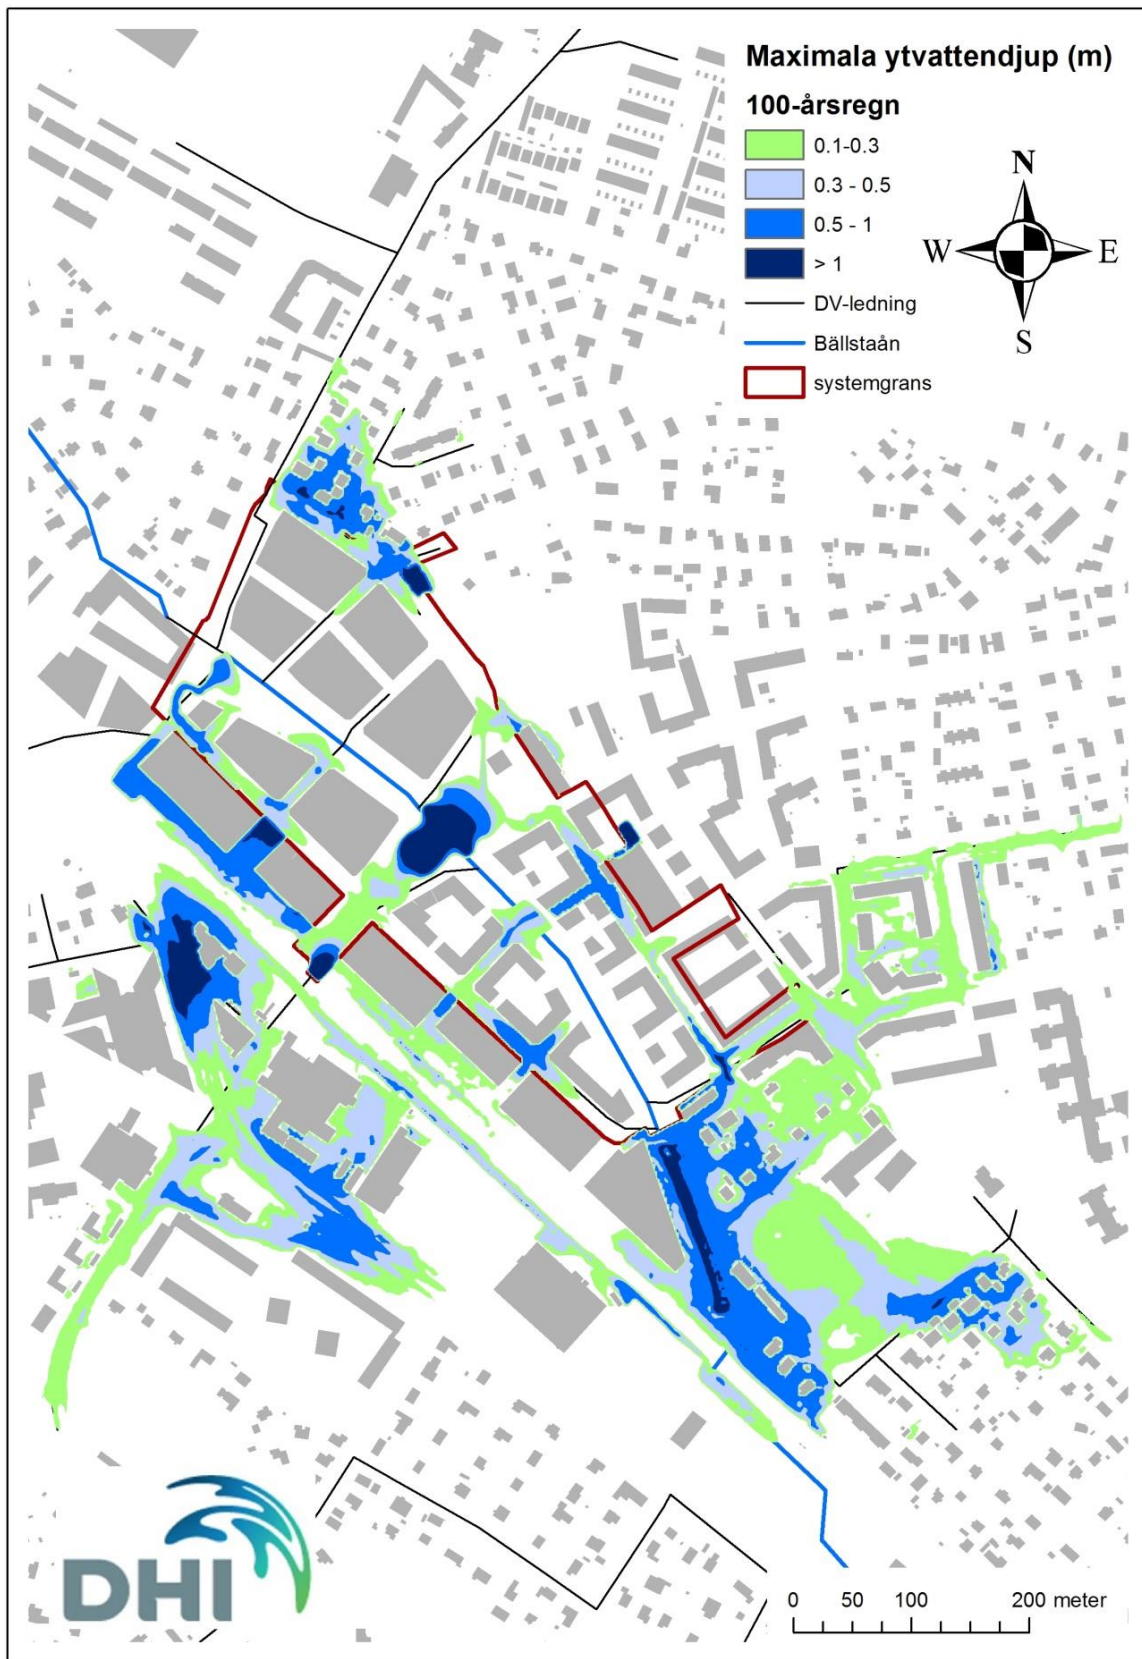
**Figur 4.** Maximala ytöversvämningsdjup vid Bromstensstaden för ett regn med 100 års återkomsttid.

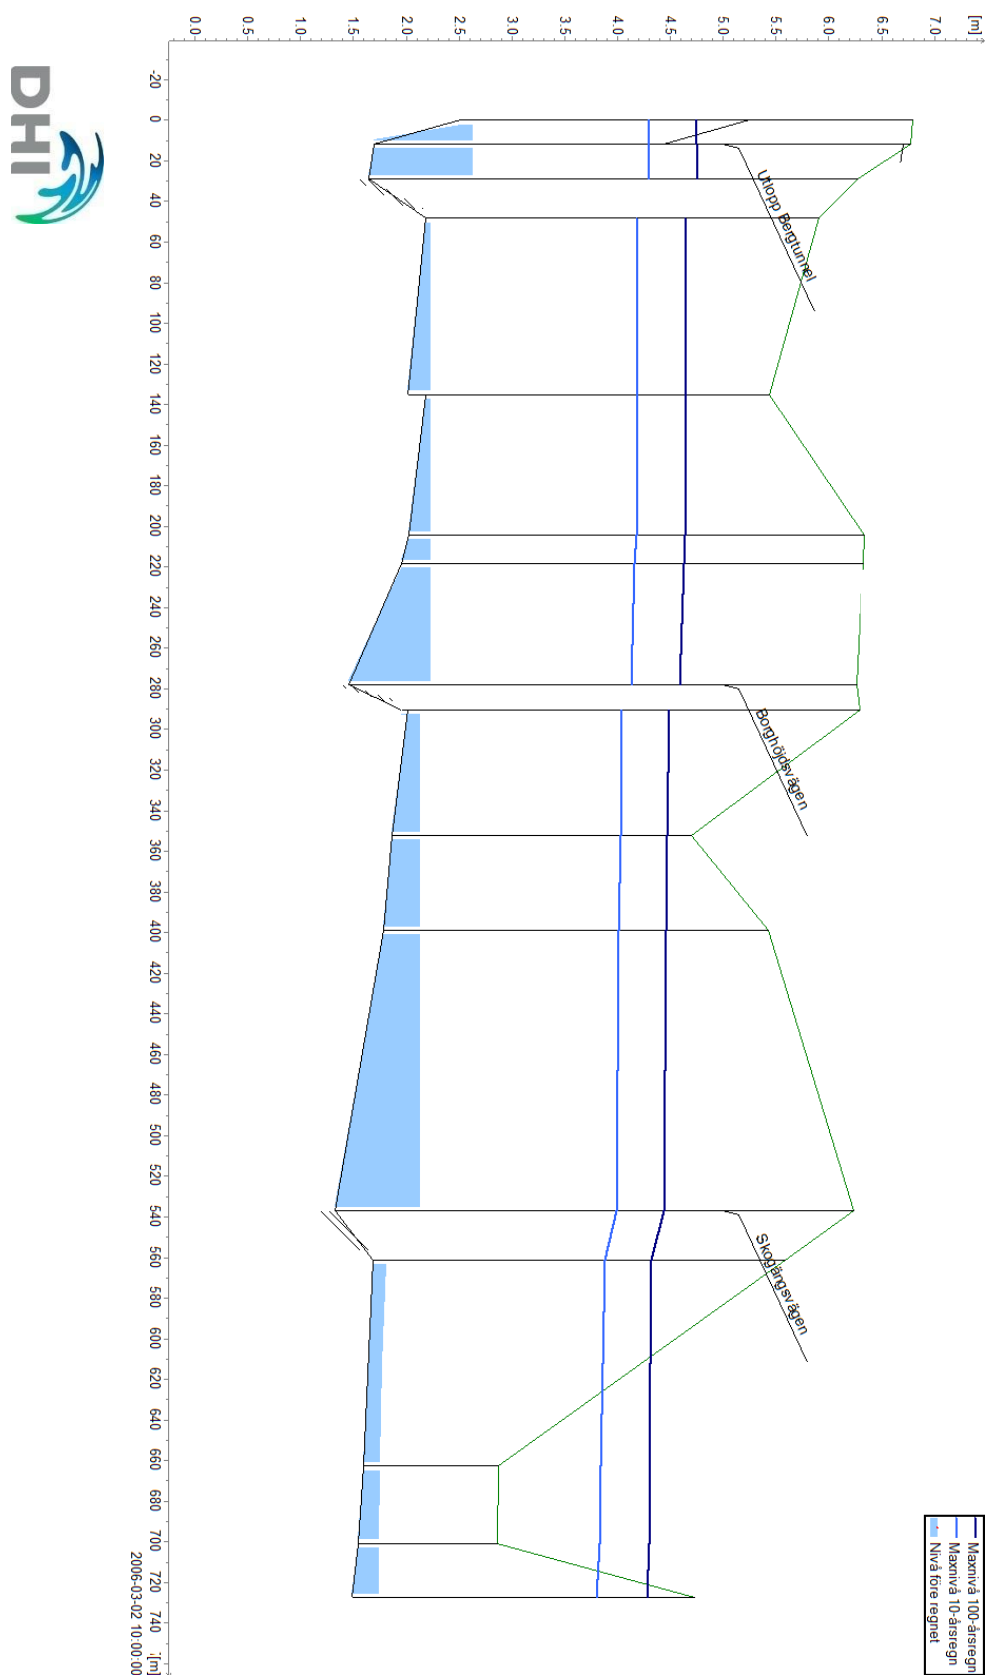
**Figur 5.** Maximala dänningsnivåer längs med Bällstaån genom Bromstensstaden för regn med 10 respektive 100 års återkomsttid, samt initialvärden före regnet under torra förhållanden. Grön linje visar markyta.

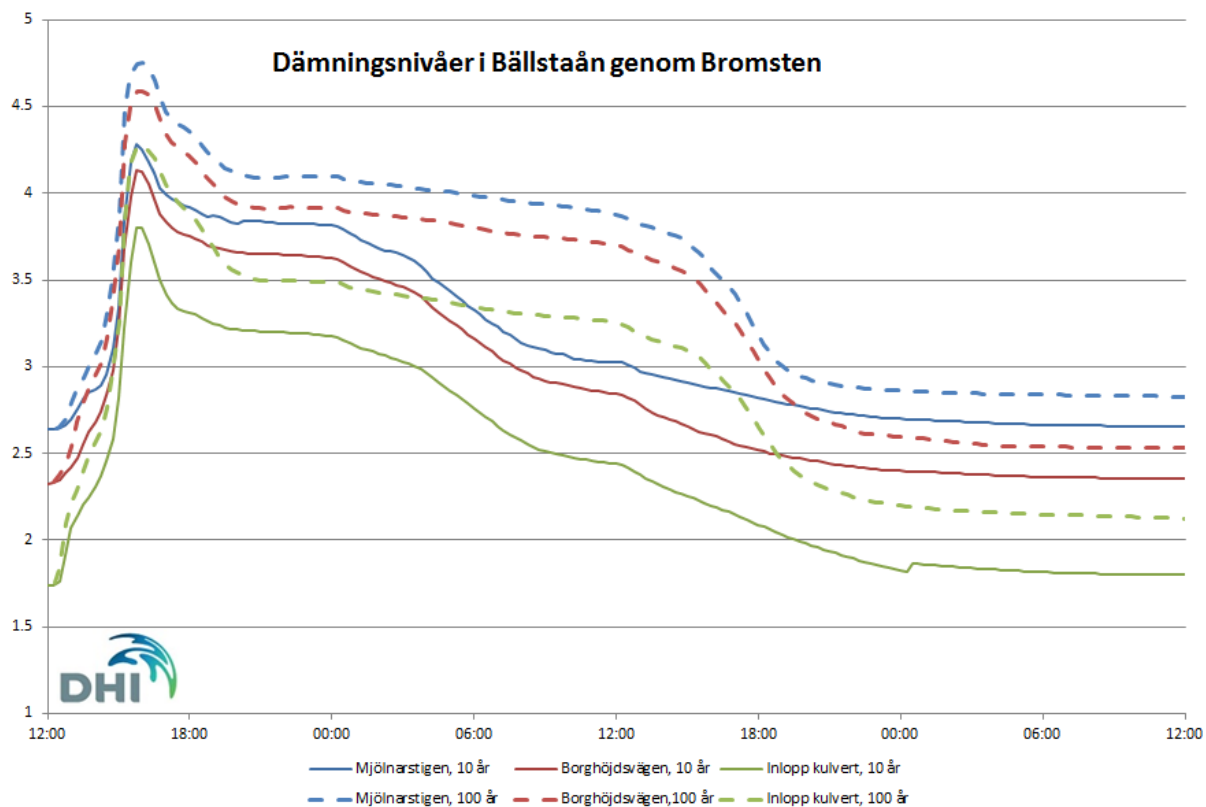
**Figur 6.** Dämningsnivåer vid tre punkter längs med ån under hela översvänningsförloppet. Placeringen av dessa tre punkter visas på kartbilden i Figur 4.

Tidsserierna i Figur 6 visar att maximala nivåer i ån nås ca en timme efter regnmaximum, och förblir höga i över ett dygn efter detta. Vid beräkningens slut, 2 dygn efter regnets start, har nivåerna fortfarande inte helt återgått till de initiala värdena som motsvarar nivån i ån efter en längre period utan nederbörd. Om ett kraftigt regn följer på en period med ett eller flera andra regn kommer nivåerna och översvämningensrisken därmed sannolikt att stiga.

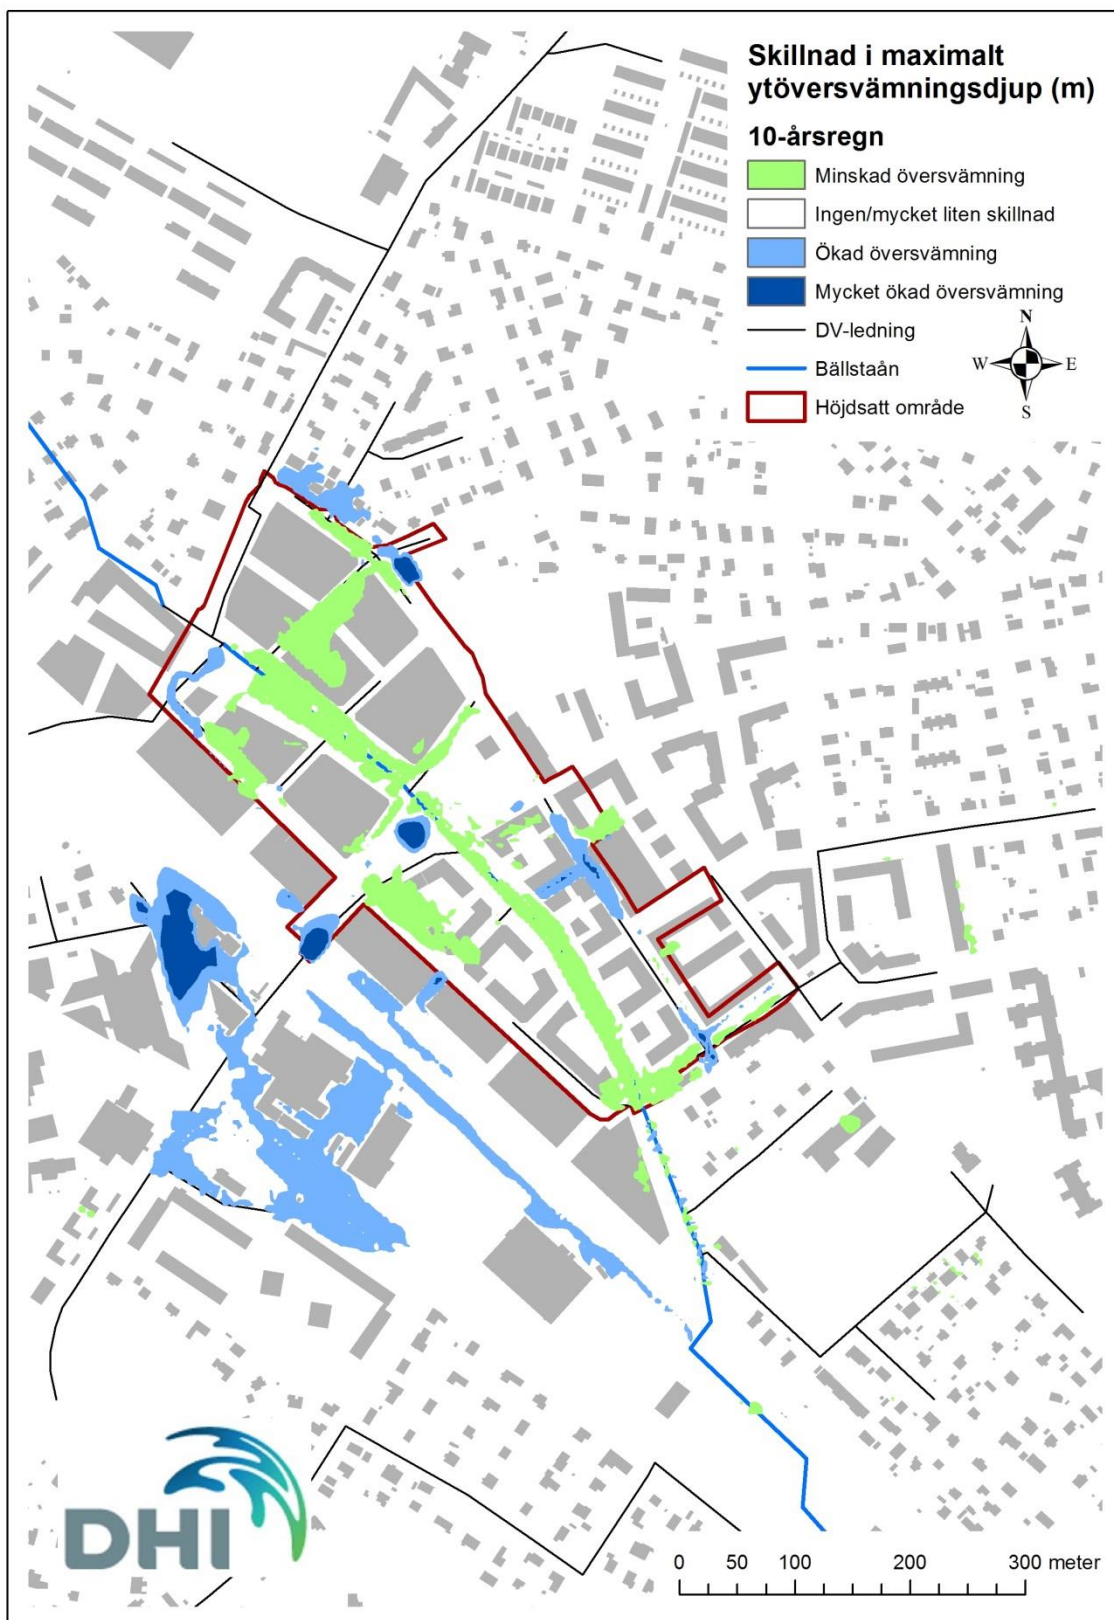
**Figur 7.** Skillnad i maximalt översvämningsdjup vid ny höjdsättning jämfört med nuvarande markyta, för 10-årsregn. Gröna ytor visar var maximalt översvämningsdjup minskar med 10 cm eller mer. Ljusblå ytor visar var maximalt översvämningsdjup ökar med 10-50 cm, och mörkblåa var maxdjupet ökar med mer än 50 cm. Skillnader mindre än 10 cm antas ligga inom felmarginalen och visas inte.

Figur 7 och 8 visar att en del områden utanför planområdet blir mer utsatta för översvämningensrisk efter att Bromstensstaden byggts. Med områdets nuvarande markhöjder översvämmas markytan längs med å-fåran regelbundet, och dessa översvämningar har en magasinierande effekt och leder till sänkta vattennivåer i själva å-fåran. När markytan höjs och å-fåran inte längre översvämmas, går denna magasinseffekt delvis förlorad vilket leder till att den dämmande effekten från ån på anslutande dagvattenledningar kan bli större. Detta syns särskilt tydligt i området söder om Bromstensstaden, vid Spångavägen/Bromstenvägen. Den totala översvämningensvolymen för hela området är ungefär den samma (inom 10 % marginal) både före och efter ny höjdsättning, men vilka områden som översvämmas förändras.

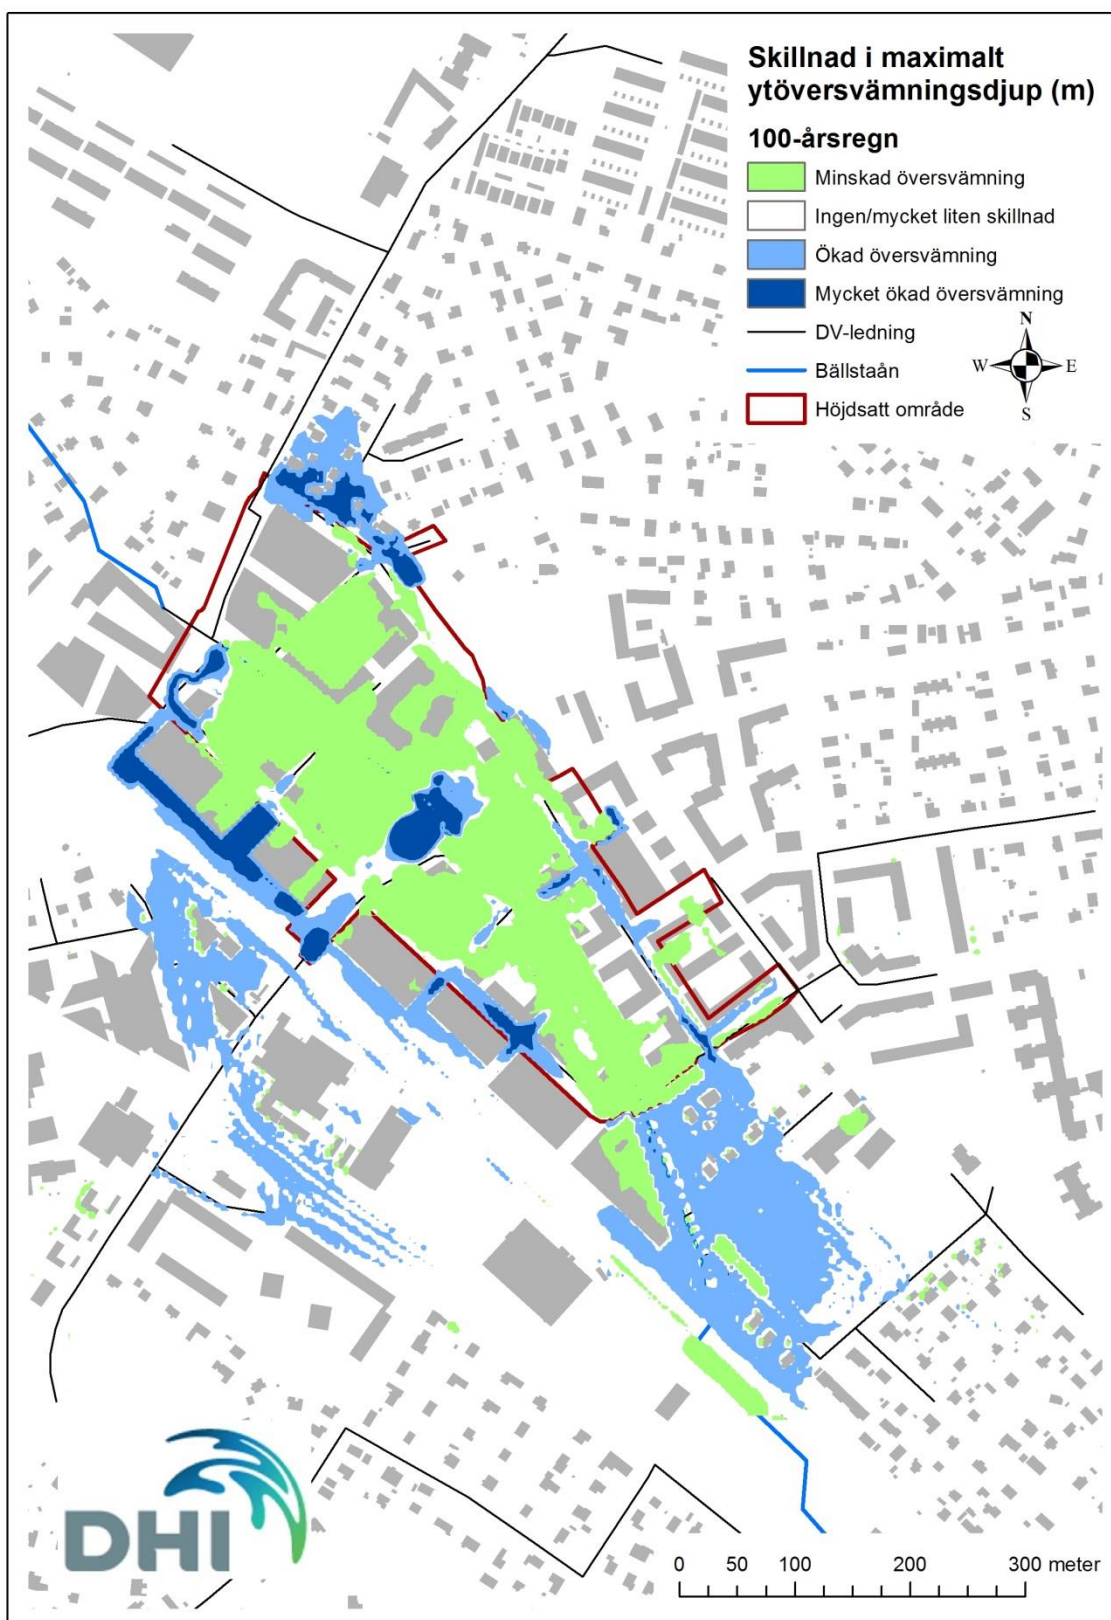
**Figur 8.** Skillnad maximalt översvämningsdjup vid ny höjdsättning jämfört med nuvarande markyta, för 100-årsregn. Gröna ytor visar var maximalt översvämningsdjup minskar med 10 cm eller mer. Ljusblå ytor visar var maximalt översvämningsdjup ökar med 10-50 cm, och mörkblåa var maxdjupet ökar med mer än 50 cm. Skillnader mindre än 10 cm antas ligga inom felmarginalen och visas inte.

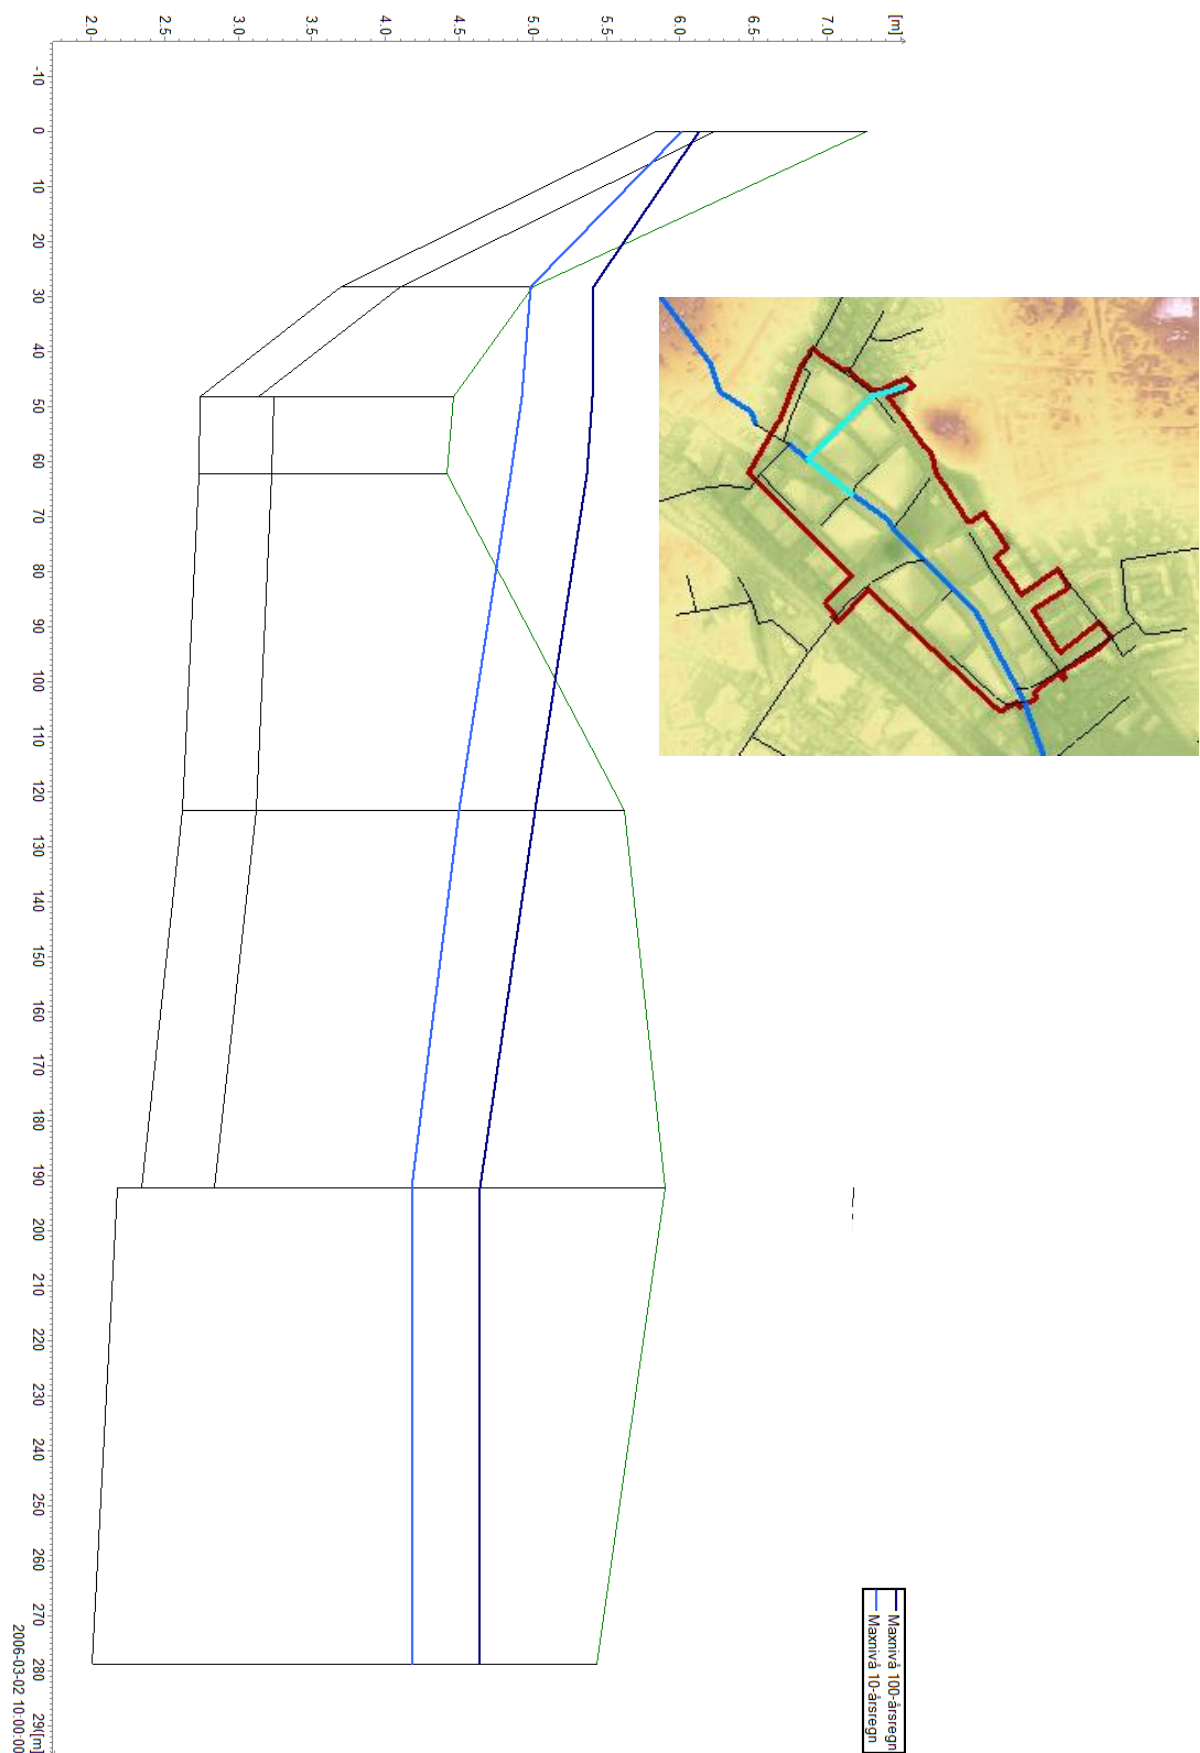
**Figur 9.** Maximal dänningsnivå i ledningsnätet från Cervins väg/Winquists väg ner mot Bällstaån. Infälld bild visar ledningssträckning (turkos markering).

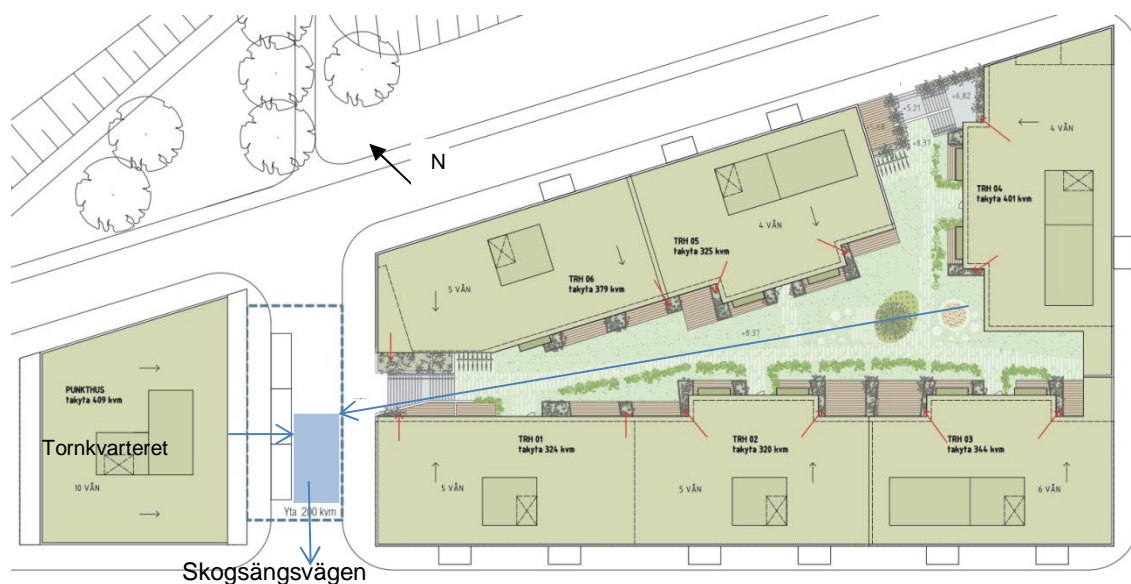
Figur 2. **Västra kvarteret.** Plan över byggnadernas tak och gård (källare och garage under båda kvarteren). Planerna är roterade; norr är ej uppåt. (Illustration: Alessandro Ripellino arkitekter, Skanska, HSB, juni 2014). Placering av dagvattenmagasin (blåfärgat, ungefärlig storlek i plan) i kvartersgata (höjd ca + 5,1 m) ungefärligt angiven. Höjd innergård cirka + 8,9 m.

Eftersom hela det västra kvarteret ska avvattnas mot kvartersgatan kan problem med fall på ledningar på den underbyggda gården uppstå då avståndet från den bortre delen av kvarteret ligger cirka 100 m från magasinet. Passagen över den underbyggda innergården är känslig, möjligen kan den första delen av avvattningssystemet gå i ytliga rännor. Vad som är möjligt att genomföra beror på bjälklagets lutning/täckning och i vilken mån man accepterar ledningar i garaget. Detta måste uppmärksammas i senare skeden.

Enligt beräkningar utförda av DHI 2014 kan marköversvämning vid 10-årsregn uppstå på kvartersgatan där magasinet kan placeras. Vid dessa tillfällen kommer vatten, om inte backventil installeras, att tryckas in från ledningssystemet in i magasinet. Ingen fördröjning av dagvatten från kvarteret kan då ske, all avrinning sker på ytan av kvartersgatan och vidare mot Skogsängsvägen.

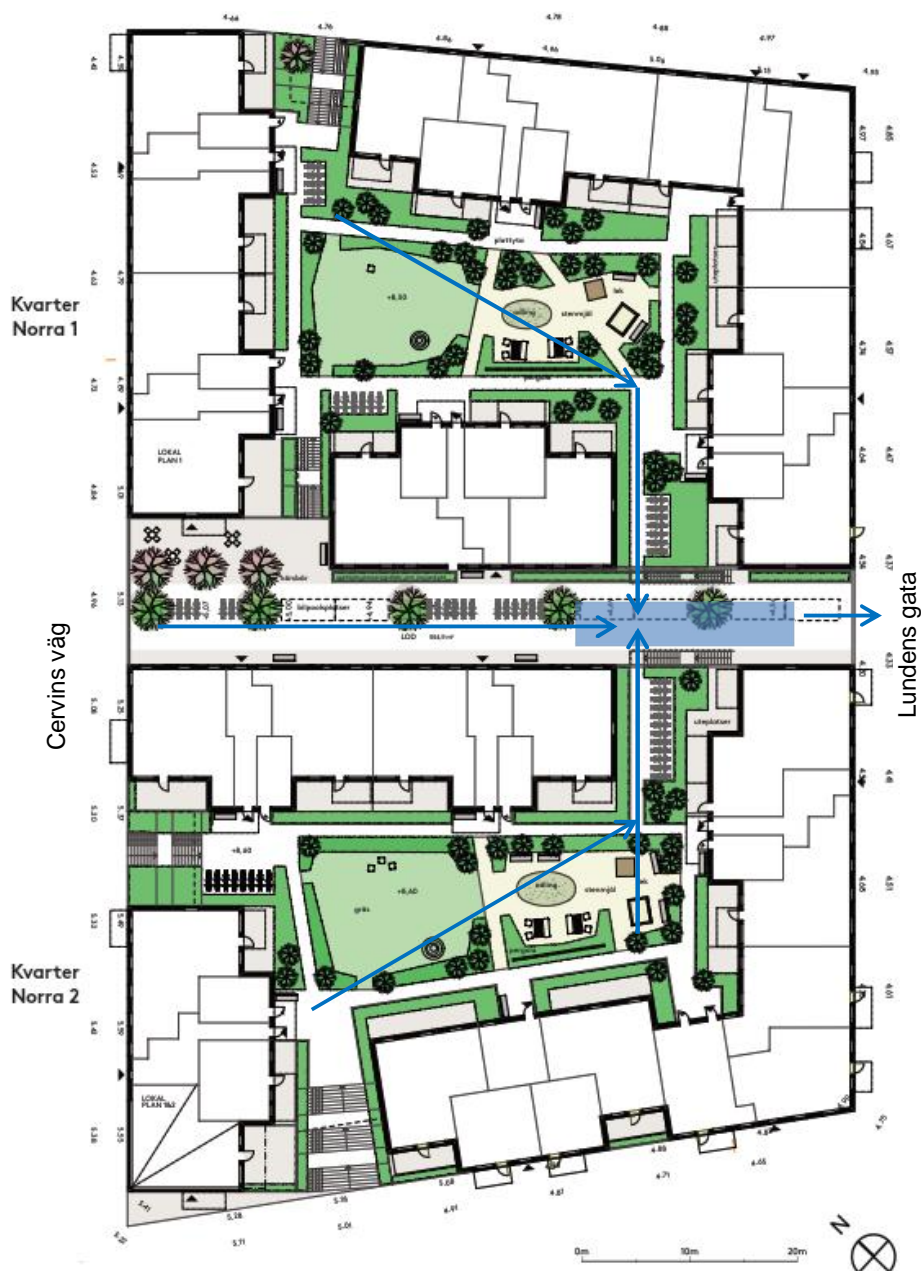
Figur 3. **Norra kvarteret.** Plan över gårdar, kvartersgata och byggnadernas bottenvåningar. (Illustration: ÅWL, Skanska 2014-07-03). Placering av dagvattenmagasin (blåfärgat, ungefärlig storlek i plan) i kvartersgata (höjd ca +5-5,6 m, lutning från Cervins väg) ungefärligt angiven. Storleken på magasinet i plan kan behöva utökas om inte självfall kan fås från magasinets botten till allmän ledning. Höjd innergårdar cirka + 9,0 m. *Höjdsättning i skissen av allmän gata inaktuell.*

Kvartersgatan lutar från Cervins väg mot Lundens gata. Dagvatten från Cervins väg kan därför eventuellt komma att belasta magasinet. Magasinet är inte dimensionerat för denna externa belastning.

Magasinplacering med tömning mot ledningsnät i Cervins väg är olämplig då ledningssystemet i denna del kan gå fullt vid höga nivåer i Ballstaån.
